Fotodokumentation Entwicklung rekultivierte Bereiche und direktes Umfeld (März 2022)

Rekultivierte Bereiche innerhalb des genehmigten Standorts:

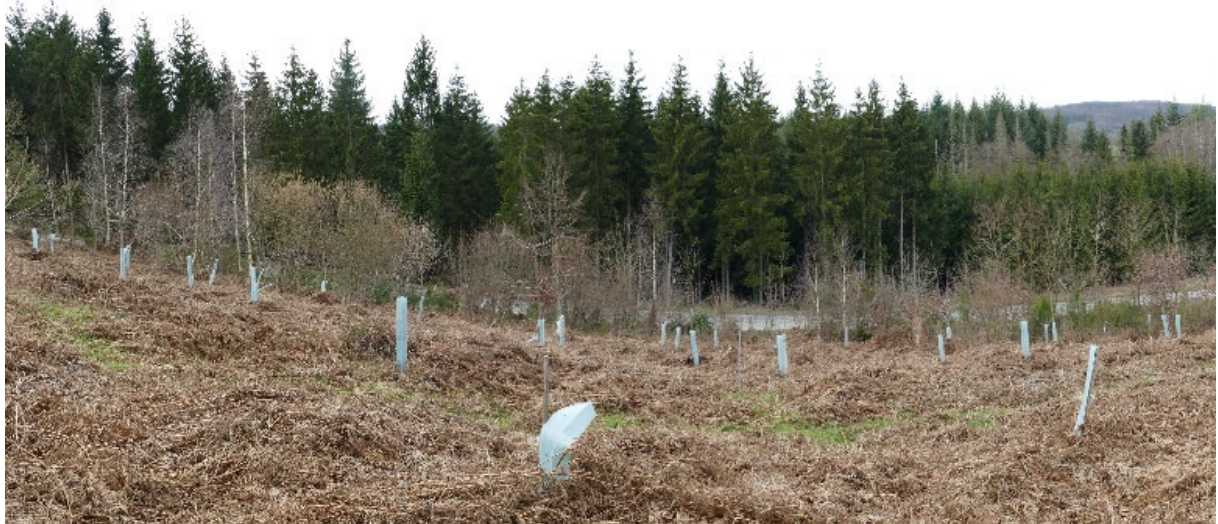
Blick von Süd-Ost in Richtung Nord/West auf die Standorteinfahrt. Bepflanzung mit einheimischen Laubsorten. Zunehmender Ginsterbestand in Richtung Norden und weniger weitentwickelte Bäume wie im Süden der Fläche. Boden von Farn bedeckt.

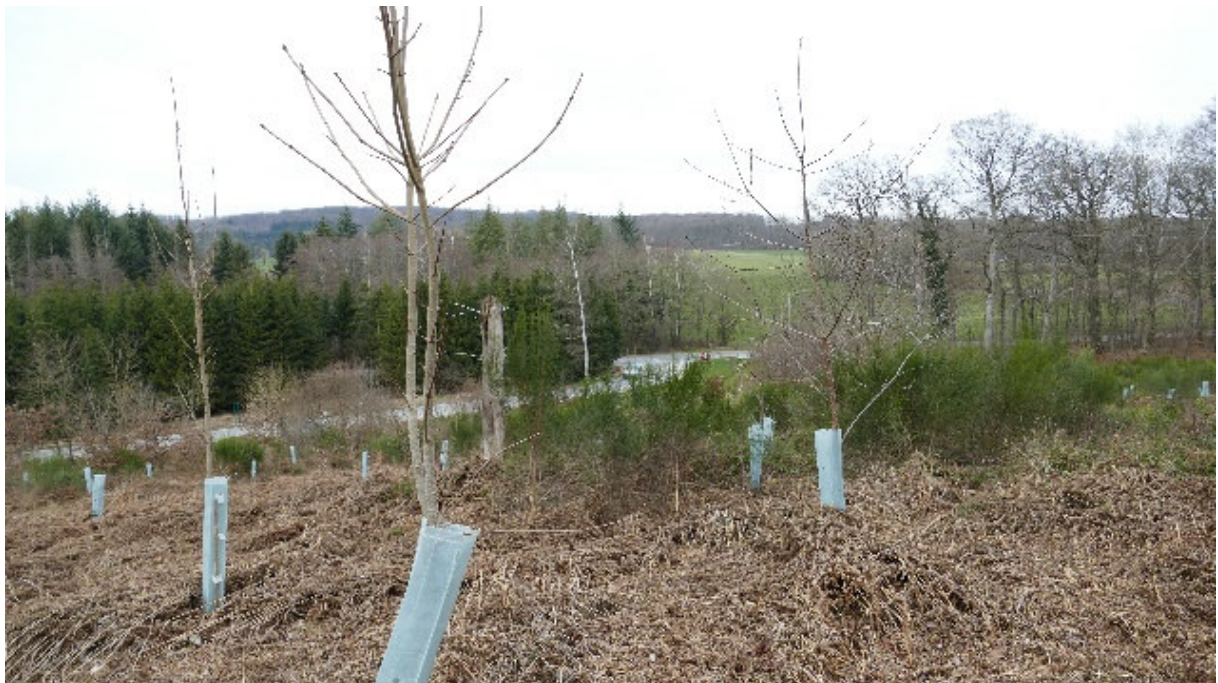
Blick von Süd/Ost Richtung Nord/West. Laubbäume auf einem mit Farn bedeckten Boden. Mittig im Bild die Ein-/Ausfahrt vom Gelände.

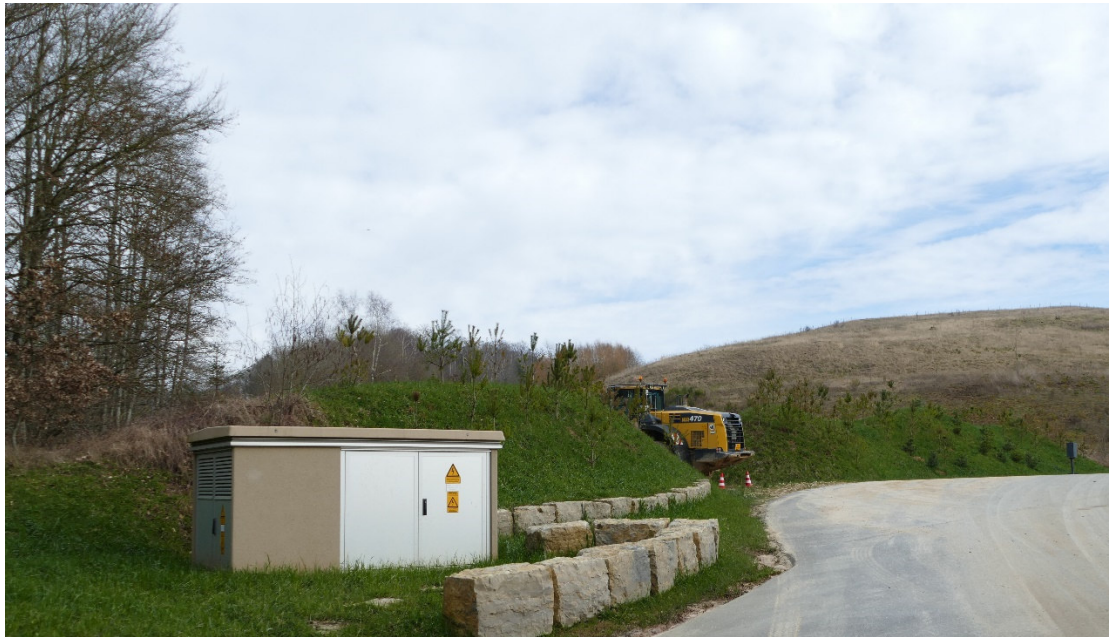
Blick aus Westen am Ende des asphaltierten Einfahrtsweg in Richtung Nord-Ost, entlang eines mit Nadelbäumen bepflanzten Grünstreifens. Gegenüber davon liegt das Eingangsgebäude/Büro mit Parkplatzfläche.

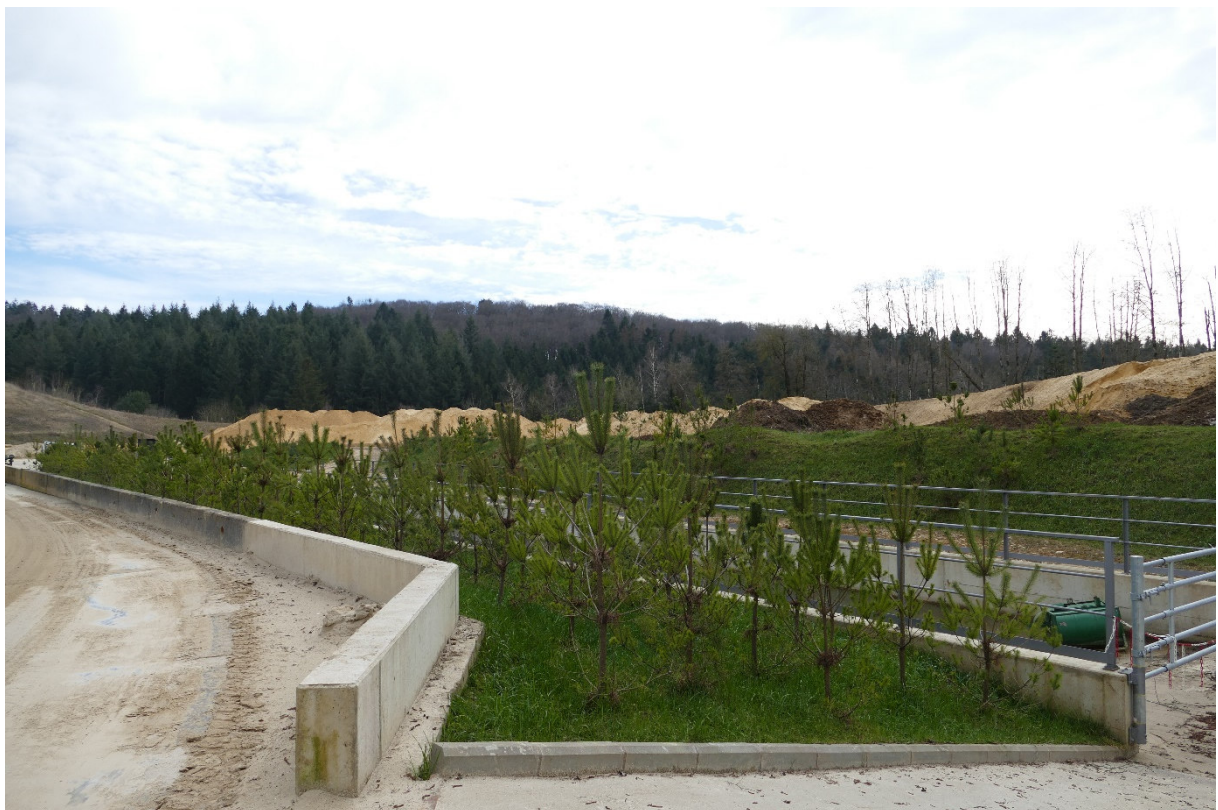
Blick von Nord-West in Richtung Osten hinter dem Eingangsgebäude. Mit einheimischen Koniferen bepflanzter Grünstreifen neben Wasserbecken.

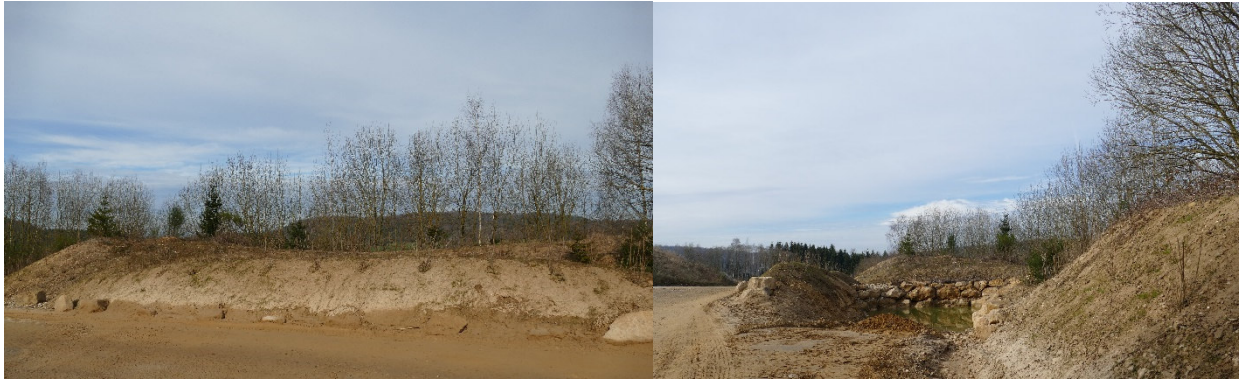
Blick des linken Bildes von Süden nach Norden. Beim rechten Bild geht der Blick von Ost nach West wobei dort der Weg von der Abbaufäche zum Eingangsgebäude führt. Bepflanzung der Wegböschungen mit einheimischen Sträuchern.

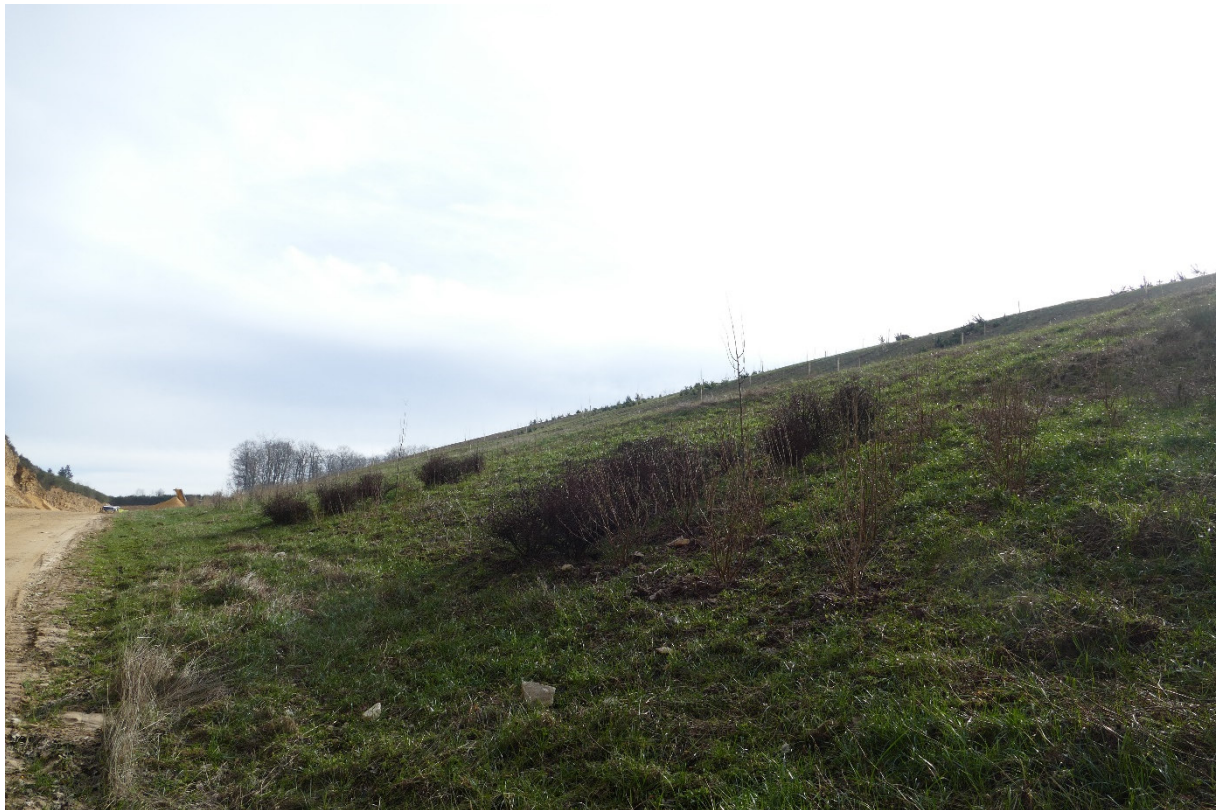
Blick von Westen Richtung Osten auf eine neue rekultivierte Fläche. Unterer Hangabschnitt mit verschiedenen Sträuchern/Hecken in strukturierten Pflanzenreihen kultiviert. Weg auf der hier linken Seite führt von dem Eingangsgebäude in Richtung Anlage und Abbaugebiet entlang der Nordseite.

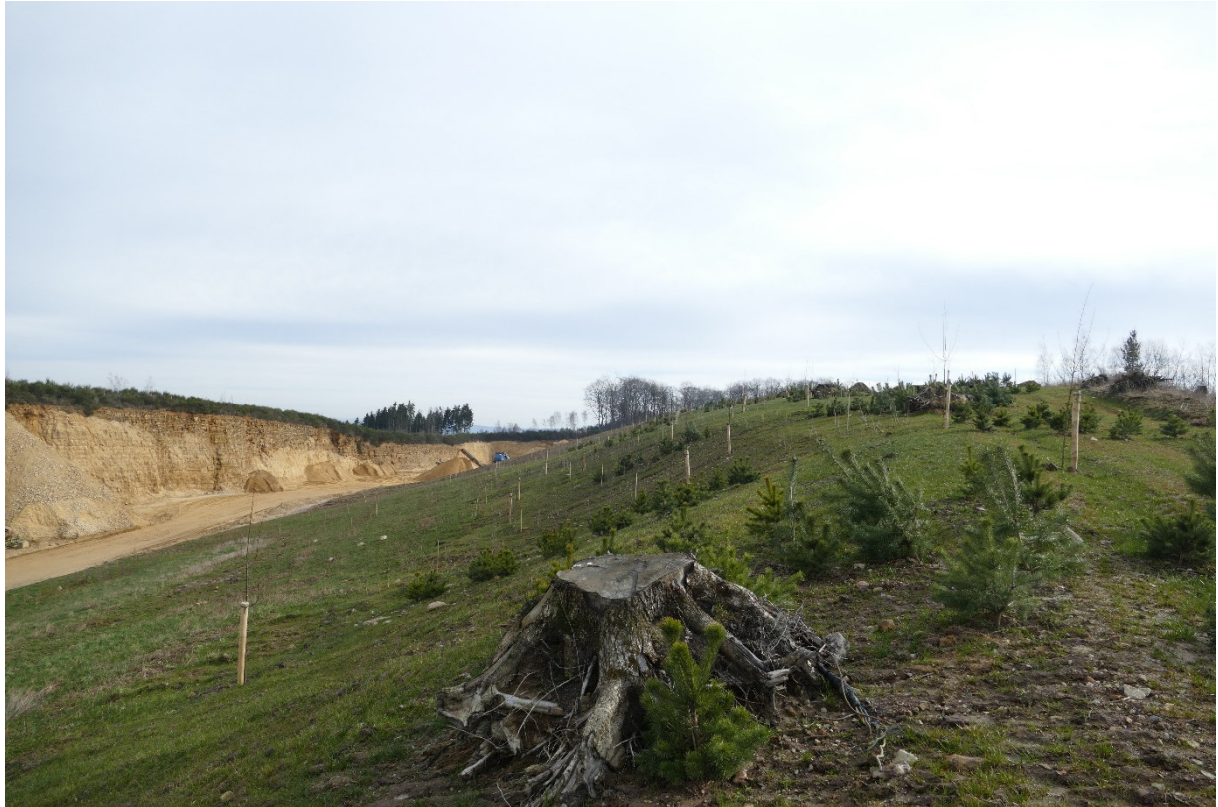
Oberer Hangabschnitt des rekultivierten Bereichs mit Blick von Westen nach Osten. Mittig hinter dem Hügel befindet sich die Sortieranlage. Auf dem Rücken des Hügels wurden Nadelbäume und Sträucher zwischen Laubbäumen gepflanzt. Hangabwärts nimmt der Nadelbaumbestand ab und die Menge der gepflanzten Sträucher zu. Mittig des Hangs stehen gepflanzte Hainbuchen und Eichen. Der Boden wurde mit Grassaaten kultiviert. Im Vordergrund Baumstumpf von den vorherigen Rodungen im Südosten des Standortes in der neu rekultivierten ausgelegt.

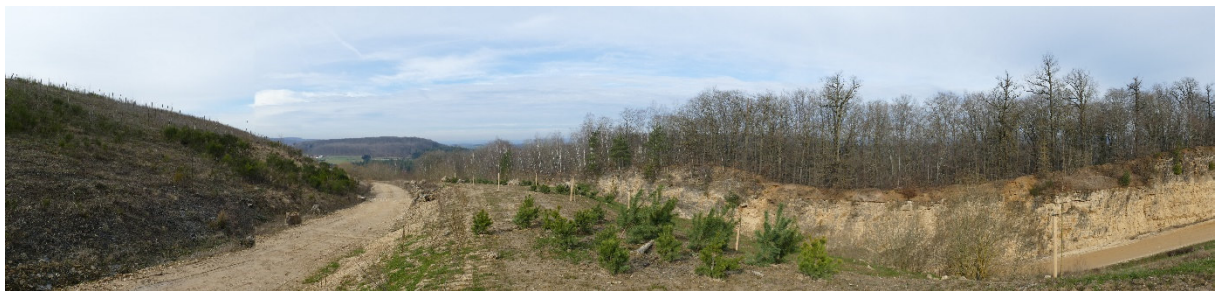
Blick geht von Ost nach West auf Teile des Naturschutzgebiets. Der Weg, welcher im rechten unteren Eck des Bildes zu sehen ist, führt vom Eingangsgebäude zum Abbaubereich welches in Richtung Osten liegt. Links führt der Weg von Blickrichtung aus zum Eingangsgebäude. Mittig sind die neuen Anpflanzungen zu sehen.

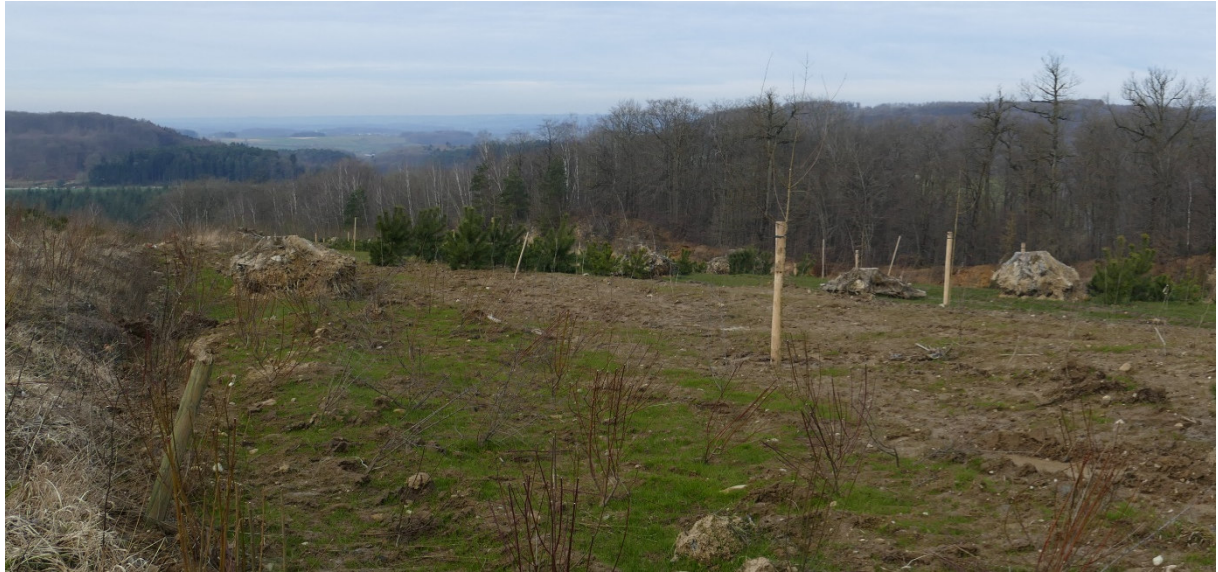
Blick von Osten nach Nord/West auf Rekultivierungsfläche. Befindet sich von Osten aus auf der rechten Seite der unteren Grenze des Naturschutzgebiets. Gepflanzt sind Sträucher, Eichen und Kiefern. Auf dem Boden wurde Gras ausgesät.

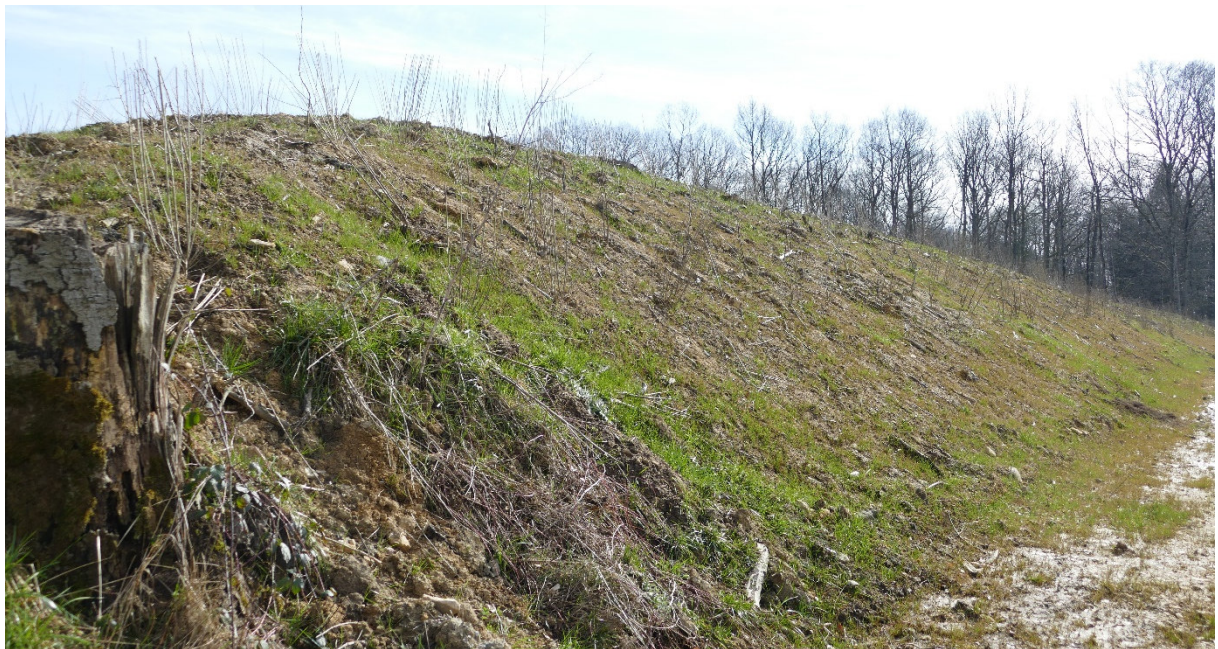
Blick von Nord nach Süd auf den mit Sträuchern bepflanzten Sichtschutzwall an der Westgrenze der Abbaufäche.

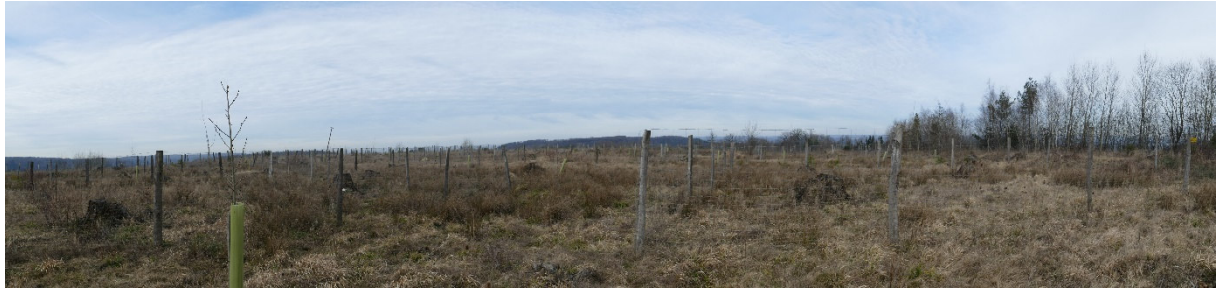
Blick von Süd/West Richtung Norden auf das zentrale Plateau des rekultivierten Naturschutzgebiets. Langsame Entwicklung der Pflanzen aufgrund der vorangegangenen langanhaltenden Trockenperioden. Auch Stürme haben Pflanzgüter (z.B. Bäume) teilweise stark beeinträchtigt. Ausgetauschte Pflanzware (neuer Baum mit grüner Manschette) im linken Vordergrund.

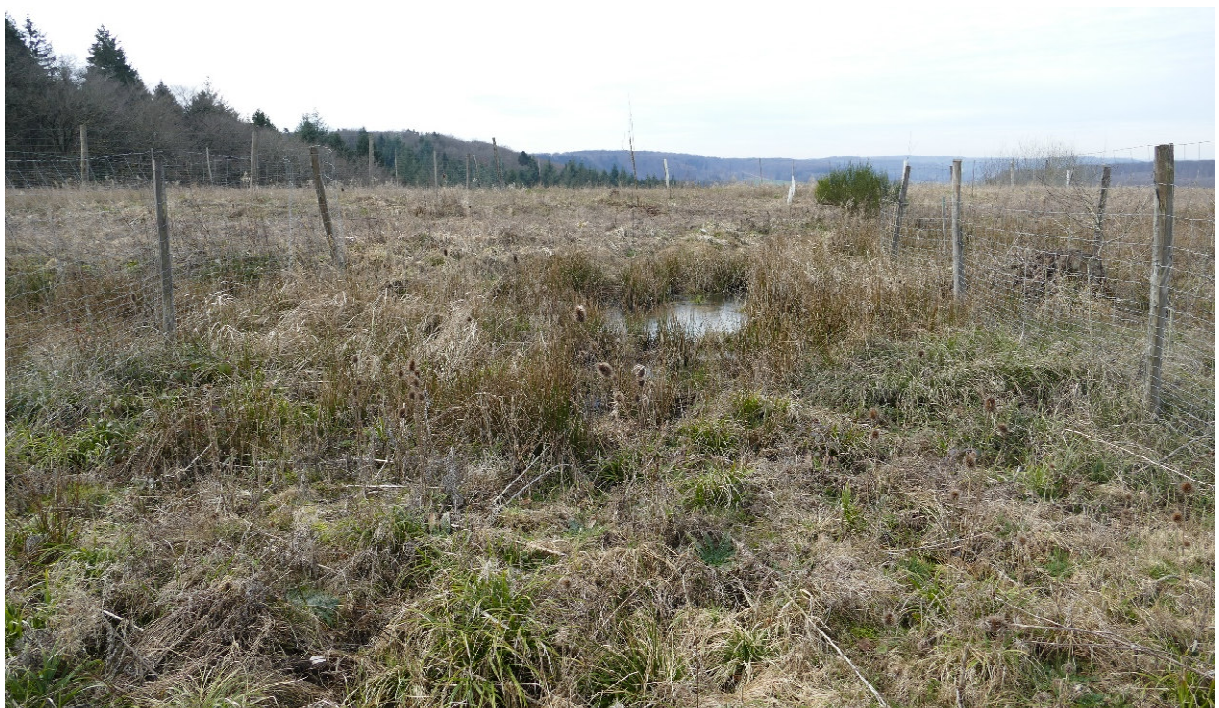
Blick von Ost nach West auf eine mit Wasser gefüllte Mulde auf dem Plateau des Naturschutzgebiets. Rechts und links davon Pflanzungen mit Wildschutz.

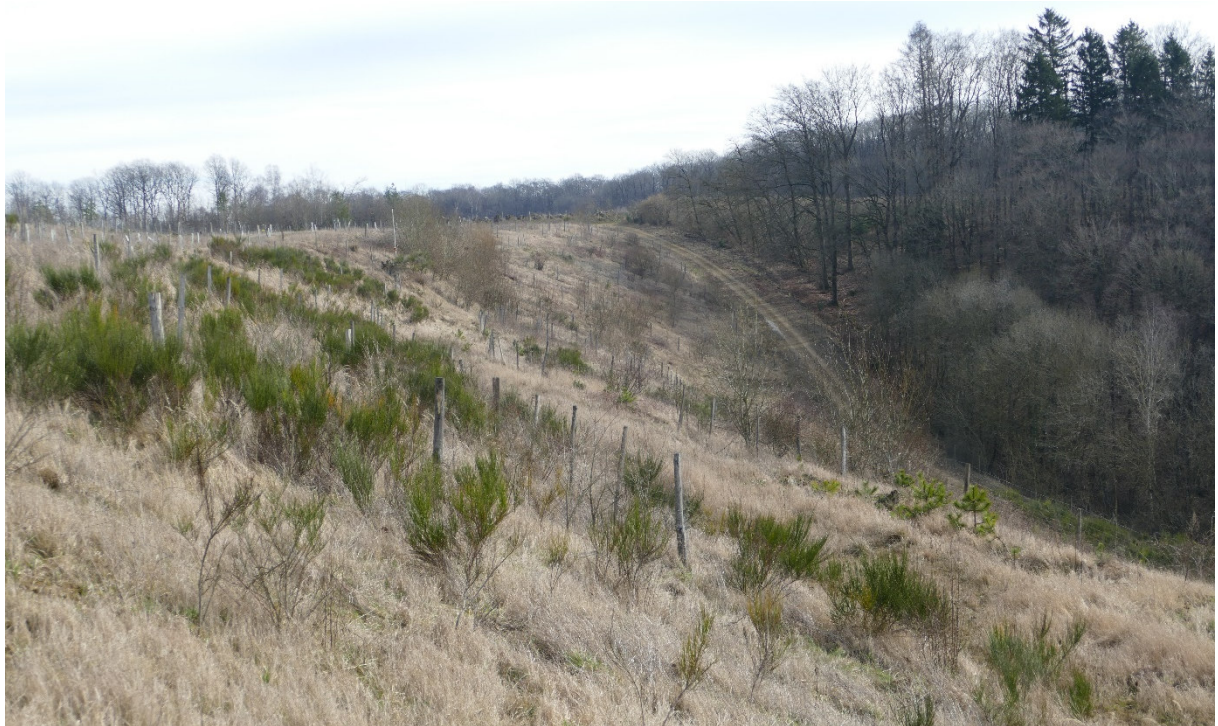
Blick von Nord/West Richtung Nord/Ost auf den Südhang des Naturschutzgebiets. Hier sind die Pflanzungen, bedingt durch Schatten und besserer Möglichkeit zur Wasseraufnahme, besser entwickelt als die auf dem Plateau.

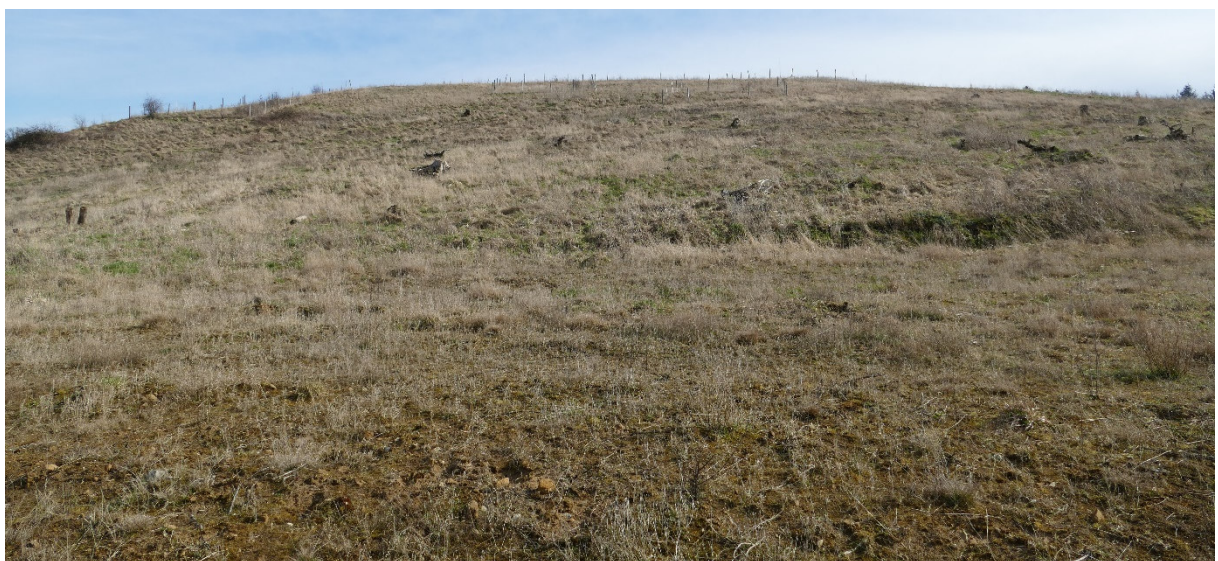
Blick auf den Westhang der älteren, zentralen rekultivierten Fläche. Vorgesehene Heidenfläche ist zwar magerer aber typische Heidevegetation noch nicht vorhanden.
