Bauwerk (ID): 380\_0048\_DV\_01

Gewässer: Aeschbech

OWK: VI-6.3

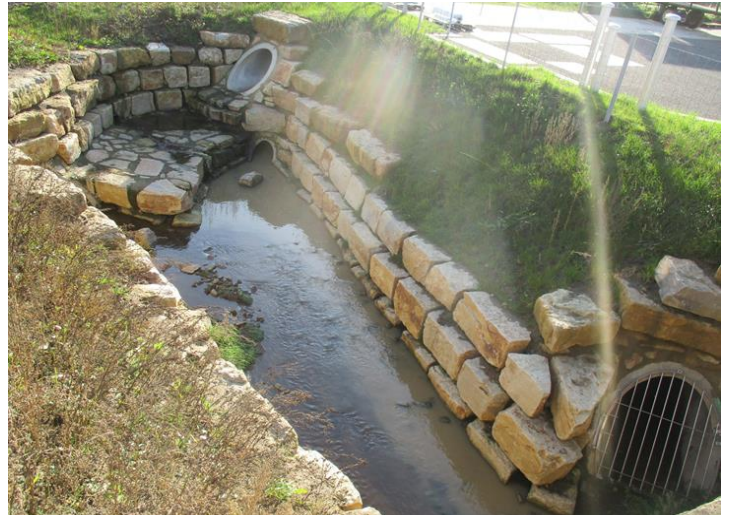
**Foto: Anfang (Unterwasser)**

Bauwerkstyp	Verrohrung
Profilart	Eiprofil
Zustand	intakt
Länge [m]	924,00
Breite [m]	0,40
Höhe [m]	0,80
Einengung des Querprofils [%]	0
Wanderweg-Tiefe (Minimum) [m]	0,03
Sohlbeschaffenheit (Substratauflage)	nicht erkennbar
Wassertiefe unterhalb	nicht ausreichend
Niveaudifferenz (unten) [m]	0,00
Niveaudifferenz (oben) [m]	0,00
Rückstau [m]	kein

aufwärts	nicht durchgängig (Klasse 5)
abwärts	nicht durchgängig (Klasse 5)
Gesamtbewertung Fische	Klasse 5

Geschiebe	temporär/leicht eingeschränkt (Klasse 2)
Schwebstoffe	temporär/leicht eingeschränkt (Klasse 2)
Morphodynamik	Gewässer über Standort hinaus beeinträchtigt (Klasse 5)
Gesamtbewertung Sedimente	Klasse 3

LuxMaPro-ID	1869
Maßnahmentyp	HY DU.02 - Wiederherstellung der ökologischen Durchgängigkeit - Durchlass/Verrohrung/Überbauung
Maßnahmenbeschreibung	Wiederherstellung der Durchgängigkeit - Durchlass/Verrohrung/Überbauung - Aeschbech - Saeul - oberhalb Brichermillen (L=924m)
