## Rollrasen VAN DE SLUIS

### Bassin réserve d'irrigation

### Limpach

### Étude hydrogéologique

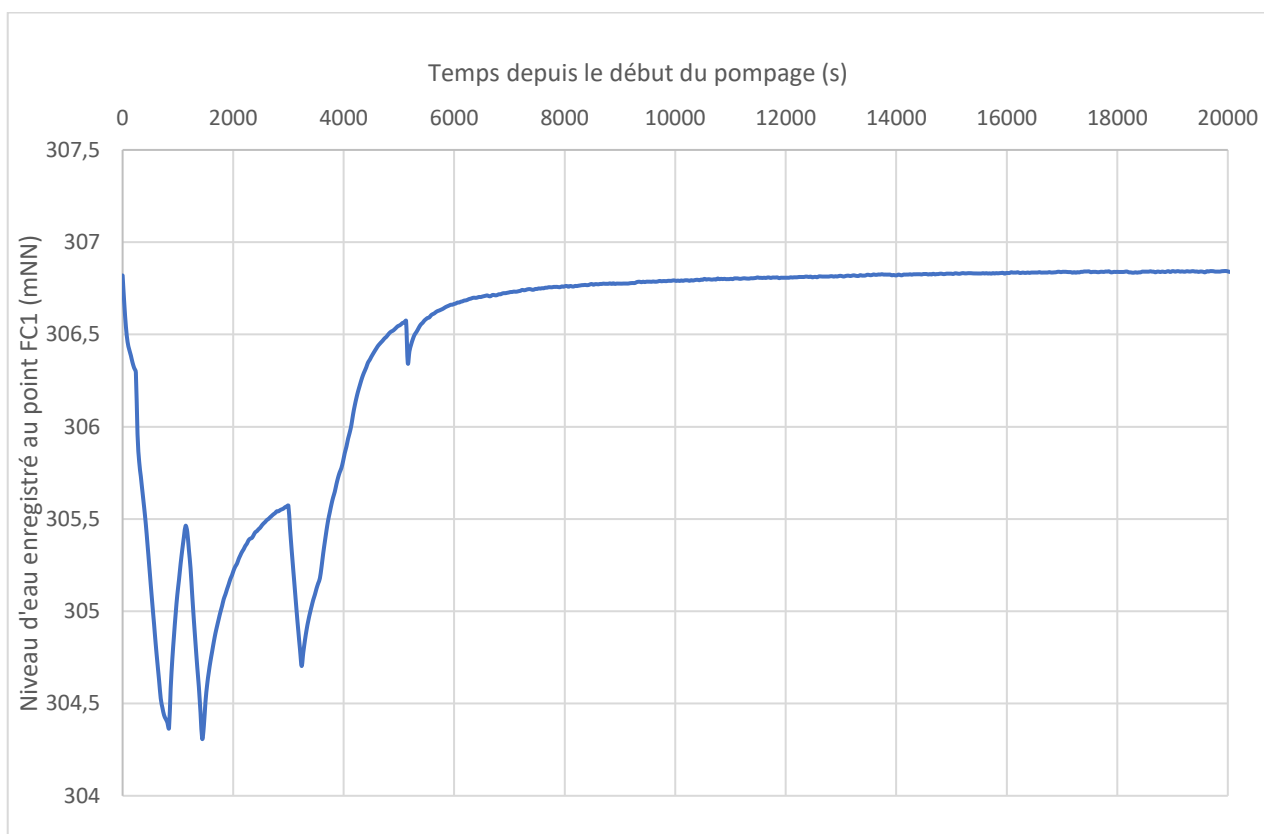
**Figure 2. Courbe de restitution du niveau d'eau au point FC1 lors du pompage en ce point.**

La courbe de restitution du niveau d'eau (en mètres NN) au niveau du piézomètre FC1 est visible en Figure 2. Les décrochements observables en partie basse sont liés au dénoyage et à l'arrêt de la pompe et ceux en partie haute sont liés à la reprise du pompage.

Il s'est avéré difficile de pomper dans ce piézomètre et d'obtenir un niveau d'eau stabilisé, il a donc été décidé d'interrompre le pompage après 1 heure. Ces variations de niveau d'eau impliquent que les arrivées d'eau dans le point de pompage ne sont pas suffisantes pour compenser un débit extrait d'à peine 40 l/h. Après l'arrêt définitif de la pompe, le niveau d'eau a retrouvé son niveau initial après environ 2 heures et 50 minutes.

Le niveau d'eau au point FC1 a continué à remonter légèrement jusqu'à arriver 6 cm plus haut que le niveau initialement mesuré le 11/11/2019. Il est probable que cela s'explique par les infiltrations directes des eaux de surface (eaux météoriques et eaux de ruissellement) dans les horizons limoneux.

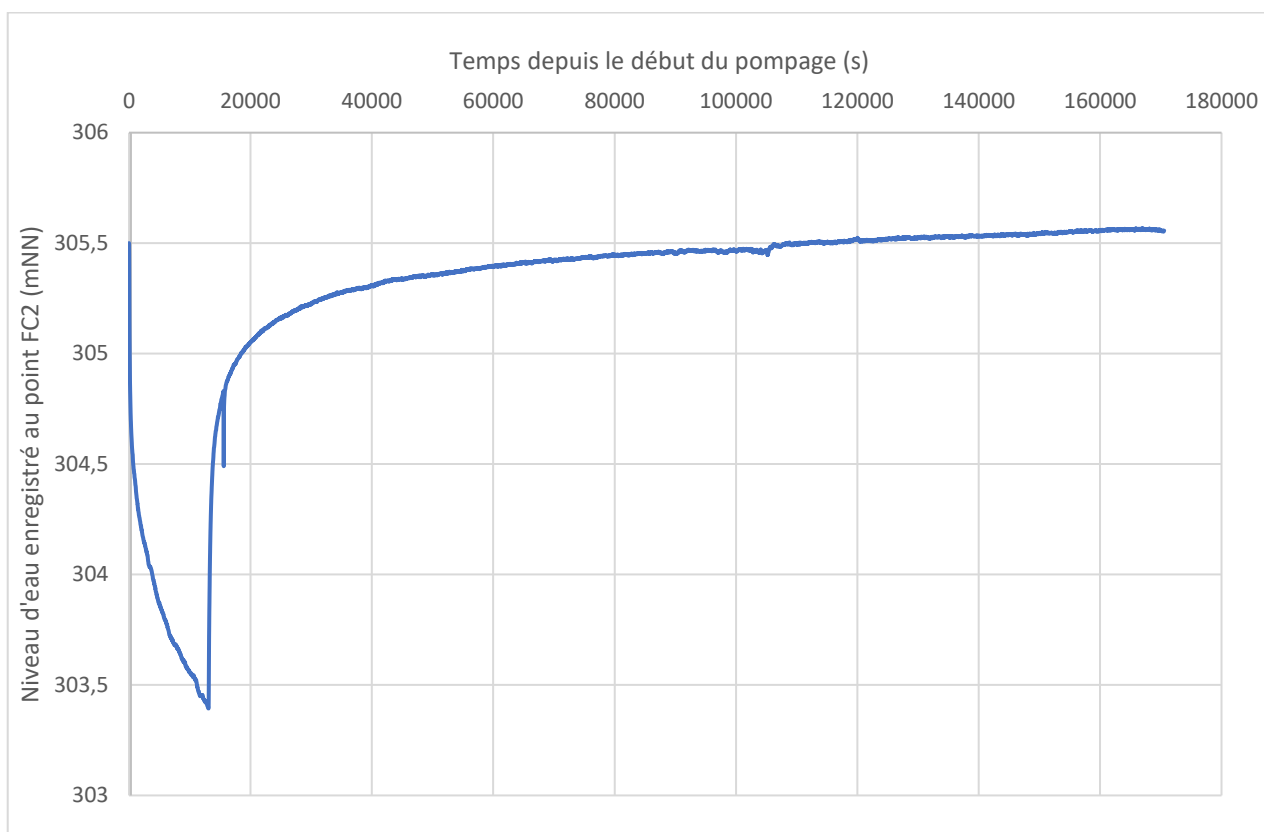
**Figure 3. Courbe de restitution du niveau d'eau au point FC2 lors du pompage en ce point.**

La courbe de restitution du niveau d'eau (en mètres NN) au niveau du piézomètre FC2 est visible en Figure 3. L'allure de la courbe montre qu'un pompage à un débit relativement constant de 152 l/h (0,15 m<sup>3</sup>/h) pendant presque 4 heures n'est pas suffisant pour atteindre un niveau d'eau stabilisé.

Après l'arrêt définitif de la pompe, le niveau d'eau a retrouvé son niveau initial après environ 24 heures. La réaction de l'eau souterraine en ce point est donc plus lente qu'au niveau du point FC1 témoignant d'une perméabilité moindre dans les argilites altérées et fracturées que dans les limons sus-jacents.

Le niveau d'eau au point FC2 a continué à remonter légèrement jusqu'à arriver 6 cm plus haut que le niveau initialement mesuré le 11/11/2019. Il est probable que cela s'explique par les infiltrations directes des eaux de surface (eaux météoriques et eaux de ruissellement) dans les premiers mètres des argilites altérées et fracturées. Vue la nature du sous-sol et les courbes de restitution du niveau d'eau au cours de l'essai de pompage, les deux niveaux monitorés ne semblent pas issus d'une nappe souterraine à proprement parler. Il s'agirait plutôt des eaux du surface qui s'infiltrent rapidement dans les premiers mètres de sol pour ensuite pénétrer ponctuellement dans les premiers horizons d'argilites lorsqu'elles sont affectées de fractures.

D'autre part, l'analyse de la courbe du rabattement au point FC2 (cf. annexe 004b) en échelle semi-logarithmique montre distinctement une rupture de pente autour de 46 minutes de pompage (2 760 s). Cela renforce l'hypothèse d'un niveau d'eau d'extension spatiale limitée (non continue) et de perméabilité hétérogène.

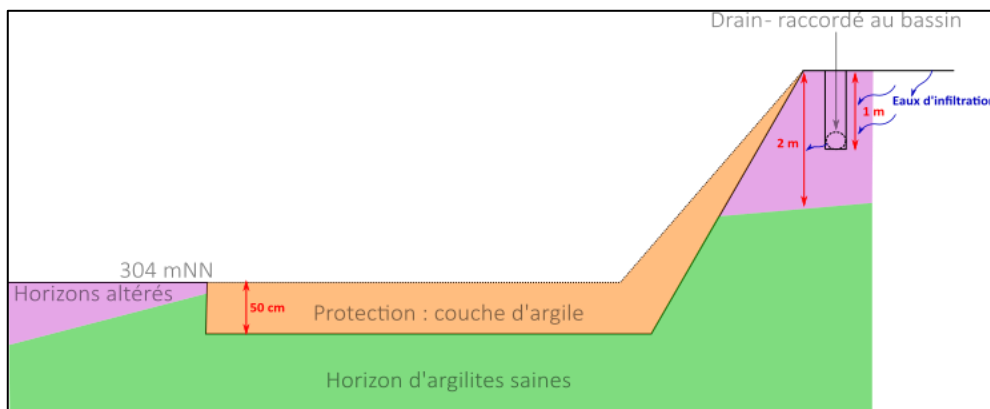
Figure 4. Schéma de la solution recommandée (sans échelle).

Le problème majeur soulevé ici est la présence d'eau dans les limons en cas de précipitations liées à des conditions météorologiques défavorables. Ces infiltrations pouvant engendrer l'altération et le gonflement des argilites sous-jacentes, elles sont susceptibles de nuire à la stabilité du futur talus (digue).

Ainsi, dans le cadre du bassin envisagé, il serait nécessaire de localement mettre en place une protection de fond pour éviter de nouvelles infiltrations d'eau dans les horizons fracturés au risque d'engendrer le gonflement des couches sous-jacentes – en cas de battement (succession de phases d'assèchement et de remplissage) des niveaux d'eau – et des infiltrations plus rapides vers des horizons plus profonds (cf. schéma de la solution recommandée en Figure 4). D'autre part, la mise en place de drains aux pourtours du bassin permettrait de rediriger les eaux d'infiltration dans le bassin sans risque de déstabiliser le nouvel ouvrage et la digue associée.

Afin de limiter les apports d'eau lors de la réalisation du projet, il est vivement recommandé de réaliser les travaux en période sèche présentant une faible pluviométrie durant au moins 3 semaines préalablement aux terrassements.
