Administration Communale de Mersch /  
Administration de la gestion de l'eau

Délimitation des zones de protection  
des forages-captages :

- "Schwartz" (FCC-509-20)
- "Kiesel" (FCC-509-32)

Mémoire technique

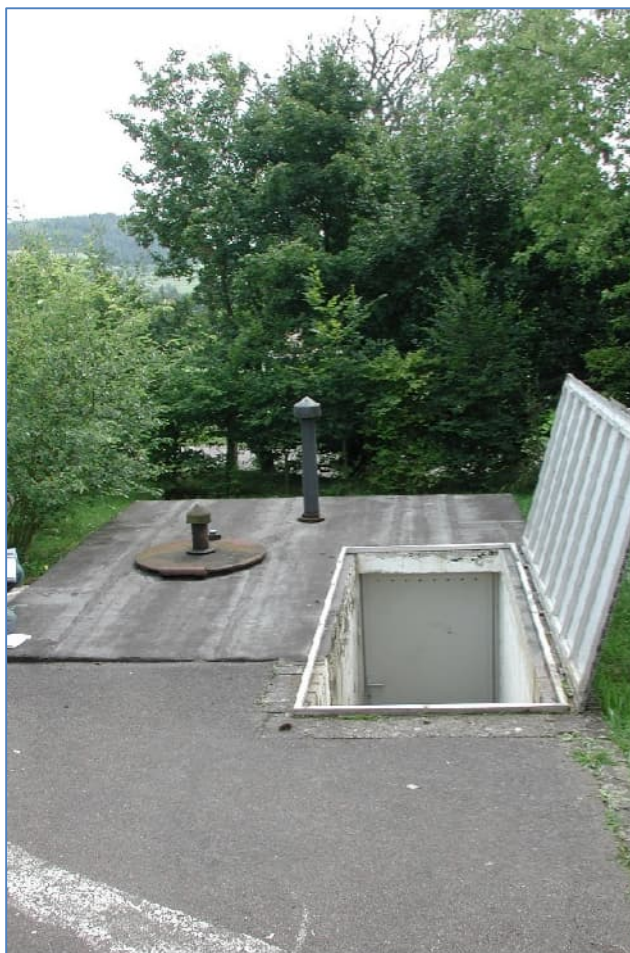
**Photo 1:** Vue du dessus du regard du forage-captage "Schwartz" avec la création d'un nouvel d'accès sur la droite et un agrandissement du regard

- la mise en place d'un drain entouré de gravier entre l'ancien puits et le forage "Schwartz" pour acheminer l'eau du puits et capter les eaux qui circulent dans le premier banc dolomitique et ainsi augmenter la productivité du forage. Cette conduite pénètre dans le forage "Schwartz" à une profondeur de 5.3 m environ;
- le remblayage du forage avec du gravier de -50 à -33 m de profondeur car le fond du forage était improductif;
- l'adaptation du regard avec un agrandissement et la création d'un accès par le côté et le remblayage de la zone.

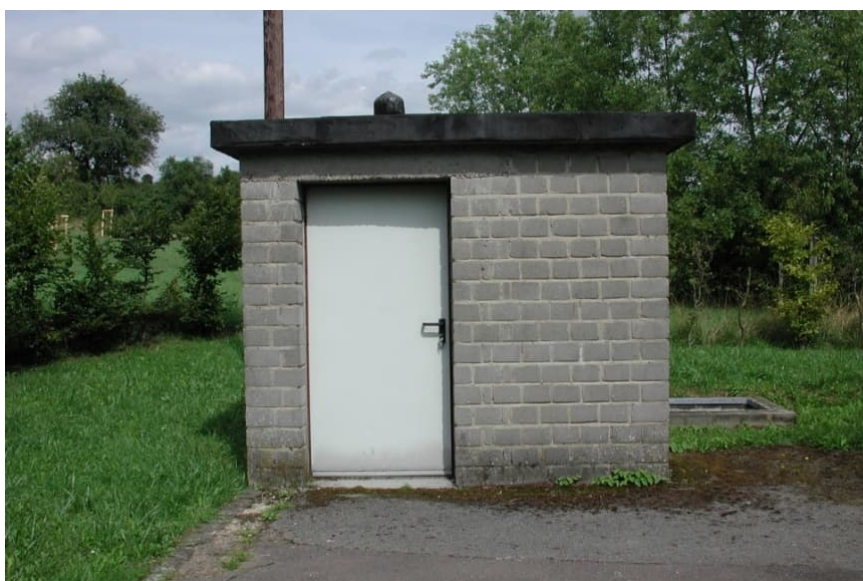
**Photo 2:** Bâtiment technique au-dessus de l'ancien puits "Schwartz" qui contient actuellement les installations électriques

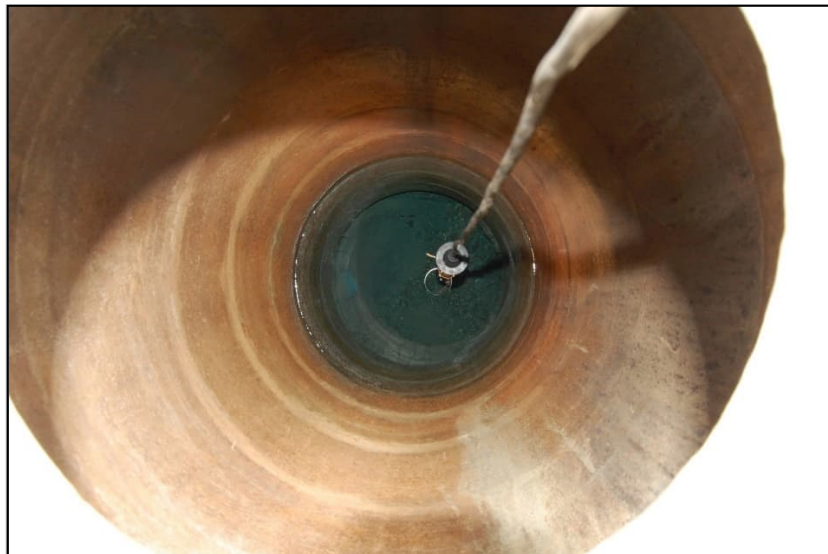
**Photo 3:** Ancien puits "Schwartz" avec la conduite de départ vers le forage-captage visible en bleu à gauche (avant fermeture définitive du puits avec de l'argile)

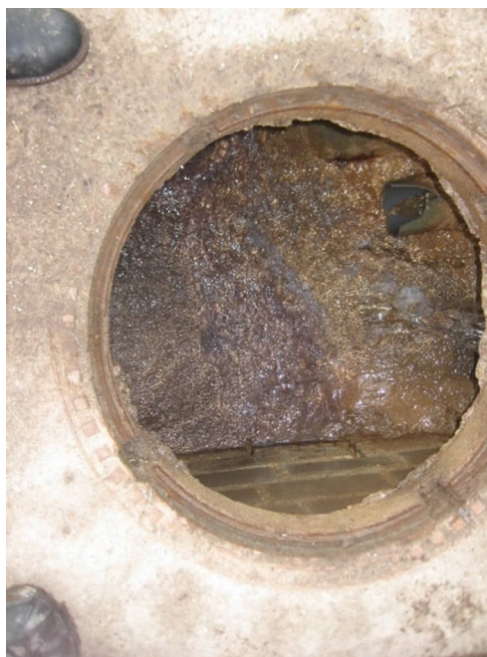
**Photo 4:** Collecteur des eaux drainées dans le fond du vallon de "Kuelereech" avant leur évacuation vers le ruisseau "Reckenerbaach"

Une zone humide est localisée à 30 m à l'Est du forage et est liée à la présence d'un vallon (vallon du "Kuelereech") dans lequel coule un ruisseau temporaire. Ce vallon constitue un point bas topographique et les eaux peuvent s'y accumuler. Afin d'évacuer cette eau stagnante, un drainage a été mis en place dans le fond du vallon et les eaux sont évacuées par vers le ruisseau "Reckenerbaach".

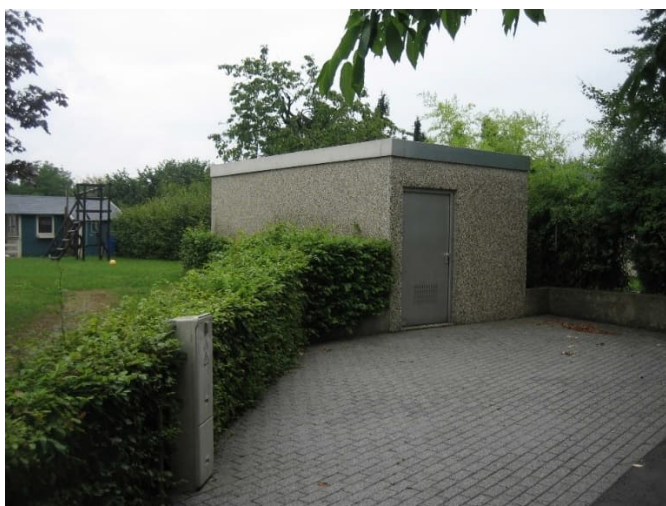
**Photo 5:** Bâtiment de protection du forage "Kiesel" avec à proximité des haies des jardins privés

L'ouvrage de captage est situé dans une construction en béton, fermée à clé, entre des jardins privés. L'habitations la plus proche est située à 10 m du forage et une grange, utilisée pour le stockage du bois de chauffage, se trouve à 18 m au Sud du forage.

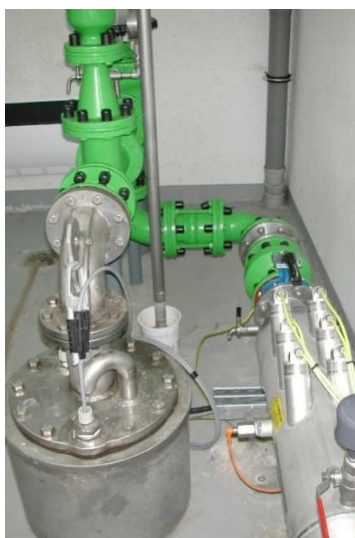
**Photo 6:** Tête du forage "Kiesel" avec le système de désinfection UV à droite

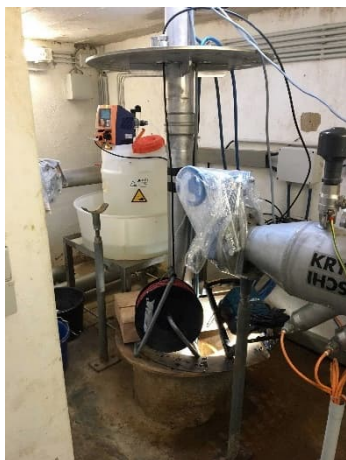
**Photo 7:** Tête de forage avec la mise en place de la nouvelle pompe et de la colonne d'exhaure et présence à droite de la lampe UV

Une régénération mécanique et chimique du tubage a été effectuée en 2008 à la suite d'une inspection caméra du forage qui révélait la formation de concrétions calcaires sur les ouvertures des crépines (voir photos 7, 8 et 9).

Le regard actuel est ancien et le couvercle au-dessus du forage est cassé. Un assainissement complet de la tête de forage est prévu dans le cadre des travaux d'assainissement du forage.

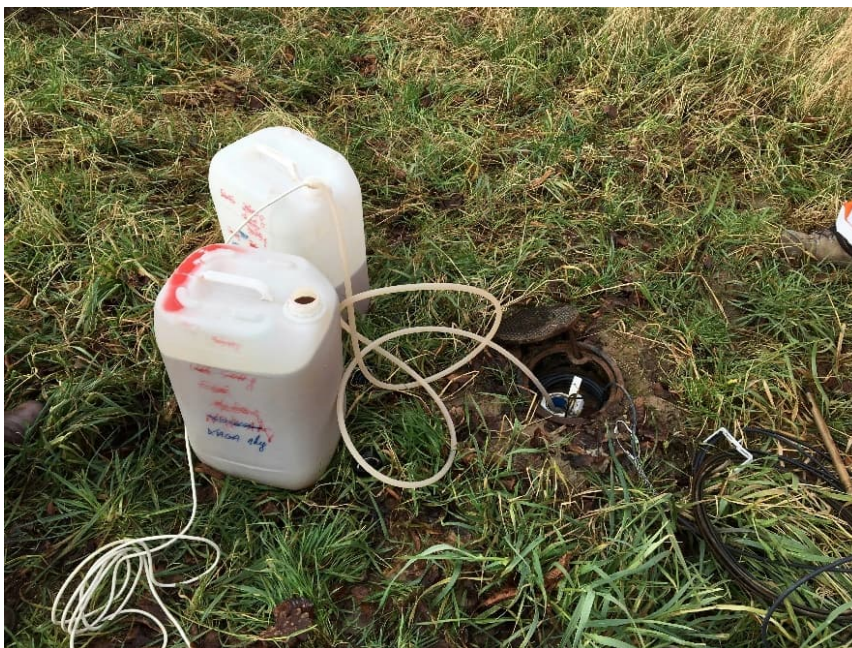
**Photo 12:** Injection de la sulforhodamine G dans le forage F2 en amont du forage "Schwartz"

Les traceurs ont été injectés à l'aide d'une petite pompe et les chasses d'eau ont montré que les piézomètres sont correctement connectés aux différents aquifères car les forages ont pu absorber sans problème les 1000 litres. Toutefois, les essais de traçage n'ont donné lieu à aucune restitution ni dans le forage "Schwartz", ni dans le ruisseau "Reckenerbaach" (voir rapport EWTS n°2021-06, Rapport d'essais de traçage dans le cadre de la délimitation des zones de protection, septembre 2022- annexe 8).

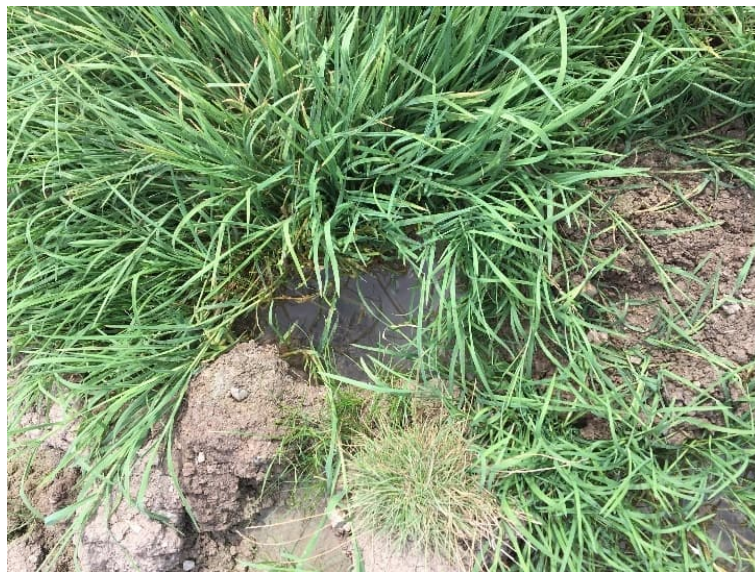
**Photo 13:** Emergence des eaux souterraines dans le vallon du "Reckenerbaach"

Les eaux souterraines sont en interaction avec les eaux superficielles. Le suivi des niveaux d'eau a montré que les eaux souterraines alimentent les eaux superficielles. Cette situation est principalement visible pour le "Reckenerbaach" qui prend naissance dans la zone "Auf Hengenweihel" en raison de la présence de nombreuses émergences d'eau souterraines qui sont liées à la nappe phréatique qui circule dans les bancs dolomitiques du Km3.

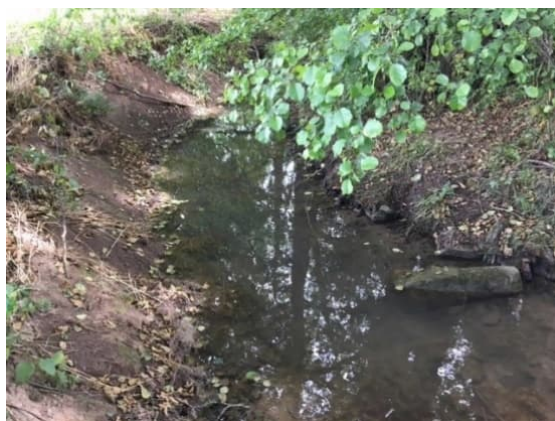
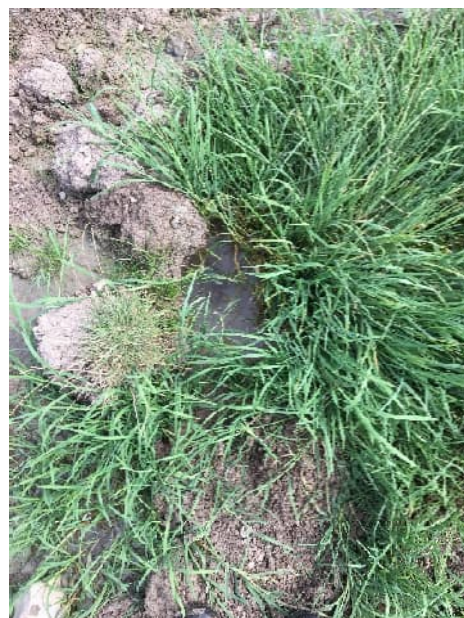
**Photo 14:** Emergences des eaux souterraines au niveau du forage "Schwartz" soit dans une tranchée drainante (photo de gauche) soit plus naturellement dans un champ

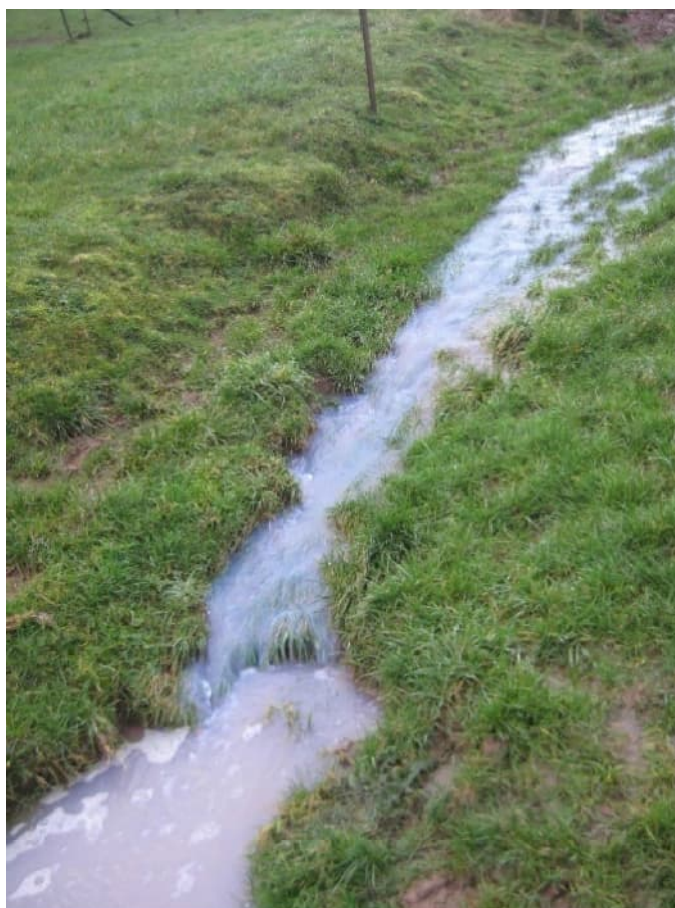
**Photo 15:** Injection de traceur dans les eaux superficielles du vallon de "Kuelereech", en amont du forage "Schwartz"

Au niveau du forage "Schwartz", le vallon de "Kuelereech" traverse la formation du Km3 et met très probablement les eaux superficielles en contact avec les bancs dolomitiques aquifères. Les fortes perturbations bactériologiques observées dans le forage lors des précipitations montrent clairement que le forage est en relation directe avec ces eaux superficielles. L'essai de traçage réalisé dans le cadre de l'étude des pollutions bactériologiques a montré cette relation immédiate entre le cours d'eau temporaire et le forage (temps de réaction aux eaux superficielles de moins de 7 heures).

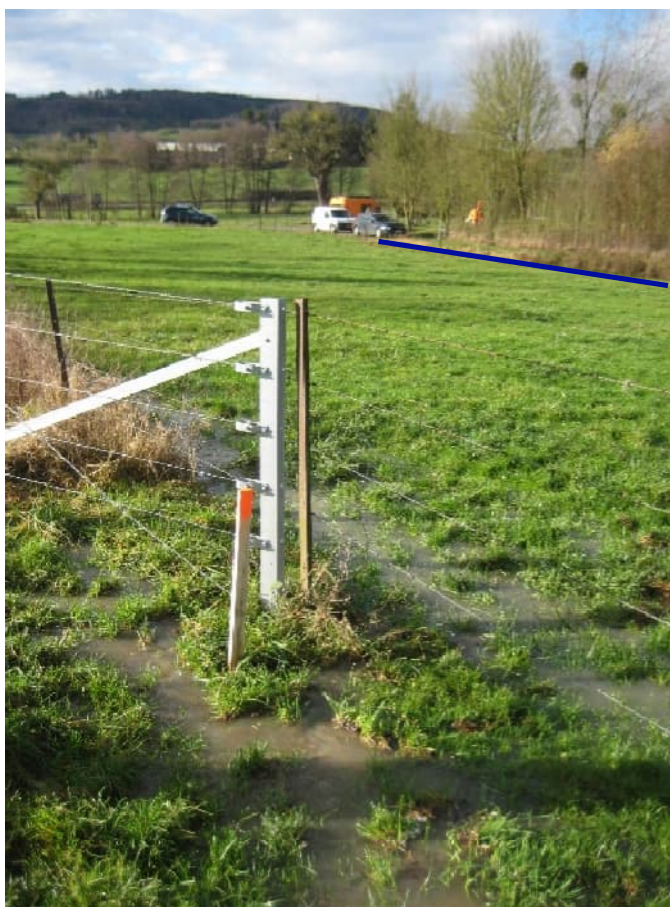
**Photo 16:** Vallon du "Kuelereech" juste en amont du forage "Schwartz". Le point bas est situé à droite de la photo au niveau de la ligne bleue, à proximité du forage. Les eaux du ruisseau sortent de leur lit et s'étendent dans le fond du vallon.

La zone la plus probable pour l'infiltration se situe dans la zone de débordement du ruisseau qui se situe à proximité du forage "Schwartz". Cette zone qui correspond à l'ancien lit du ruisseau a été drainée et le cours d'eau a été dévié. Dans la mesure où le ruisseau actuel ne constitue pas le point bas du vallon, les eaux superficielles peuvent toujours s'écouler et atteindre le forage rapidement.

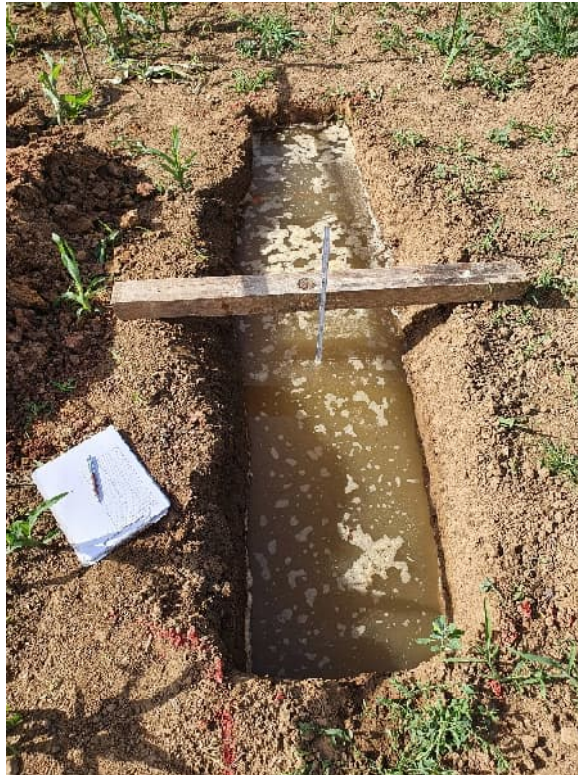
**Photo 17:** Remplissage de la fouille avec installation de mesure de l'évolution du niveau d'eau (fouille de "Mierscherbiere")

Le principe consiste à suivre la variation du niveau d'eau dans une fosse après son remplissage. La vitesse d'infiltration des eaux dans le sous-sol permet de calculer le coefficient de perméabilité moyen en suivant la baisse du niveau d'eau dans la fosse. Le suivi de l'évolution du niveau d'eau doit être suivi sur une période assez longue afin de disposer d'assez de mesure après la période de saturation du milieu (minimum 2 heures après la stabilisation).

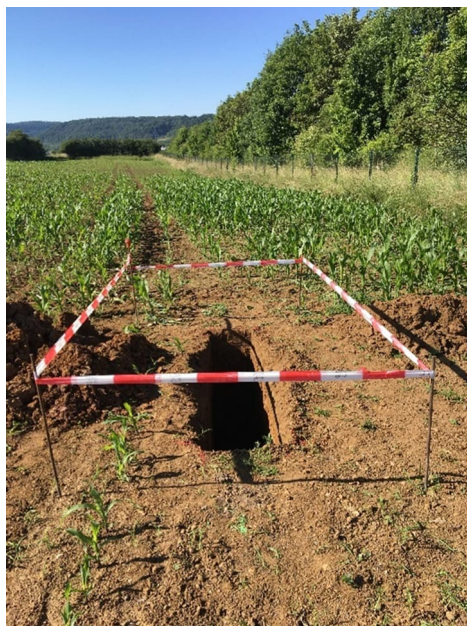
**Photo 18:** Fouille réalisée sur le plateau de "Mierscherbiertg"

Cette fouille a été réalisée au lieu-dit "Mierscherbiere", à proximité du forage de reconnaissance "Schwartz 1", dans un champ de maïs, potentiellement responsable de la dégradation de la qualité de l'eau dans le forage "Schwartz".

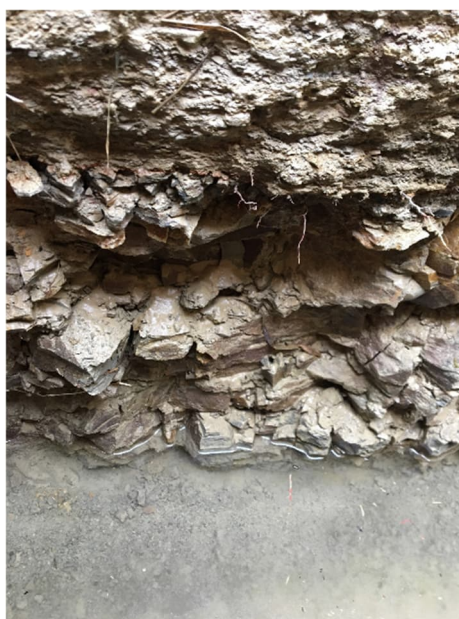
**Photo 19:** Banc calcaire présent à la base de la fouille "Mierscherbiertg"

- 0 – 25 cm: Terre végétale brune riche en matière argileuse;
- 25 – 112 cm: Argilite avec brèche calcaire;
- 112 – 165 cm: calcaire.

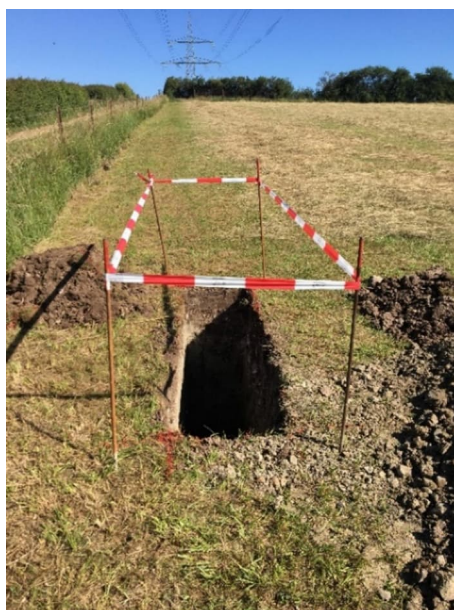
**Photo 20:** Fouille réalisée dans le vallon de "Faulsank"

Cette fouille a été réalisée dans la zone de "Faulsank", dans la couverture d'altération des marnes du Km3, dans une prairie permanente où les eaux superficielles sont susceptibles de ne pas s'infiltrer.

La dimension de la fouille est la 2.58 m x 0.55 m sur 1.65 m de profondeur pour un volume de 2.34 m³.

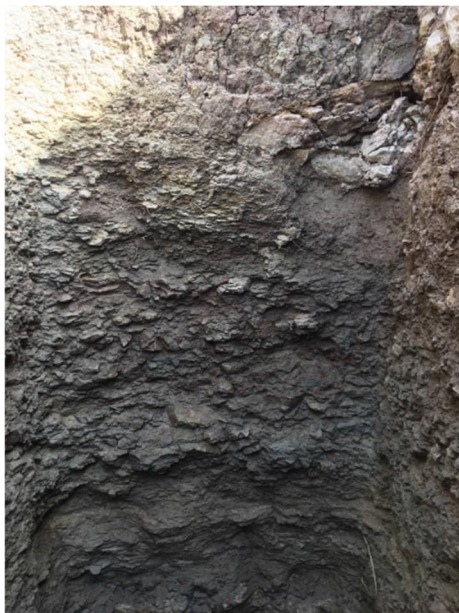
**Photo 21:** Formation marneuse en fond de fouille

- 0 à 25 cm: terre végétale;
- 25 à 56 cm: dépôts sableux avec gravier de taille centimétrique. Un bloc de calcaire est présent en dessous de la terre végétale;
- 56 à 165 cm: marnes argileuses feuilletées.

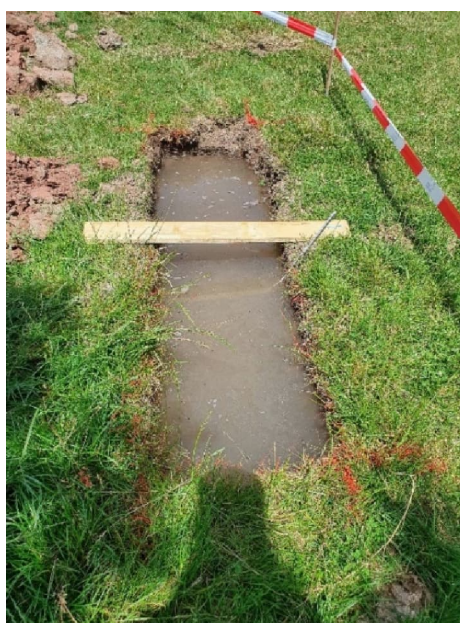
**Photo 22:** Fouille réalisée dans le vallon du "Wëllerbaach", dans les dépôts alluvionnaires qui recouvrent le fond de vallée

La fouille n°3 a été réalisée dans la zone de "Hingerhaff" dans les dépôts alluviaux du "Wëllerbaach" au-dessus de la formation du Grès à roseau (Km2).

La dimension de la fouille est la 2.07 m x 0.53 m sur 1.40 m de profondeur pour un volume de 1.53 m³.

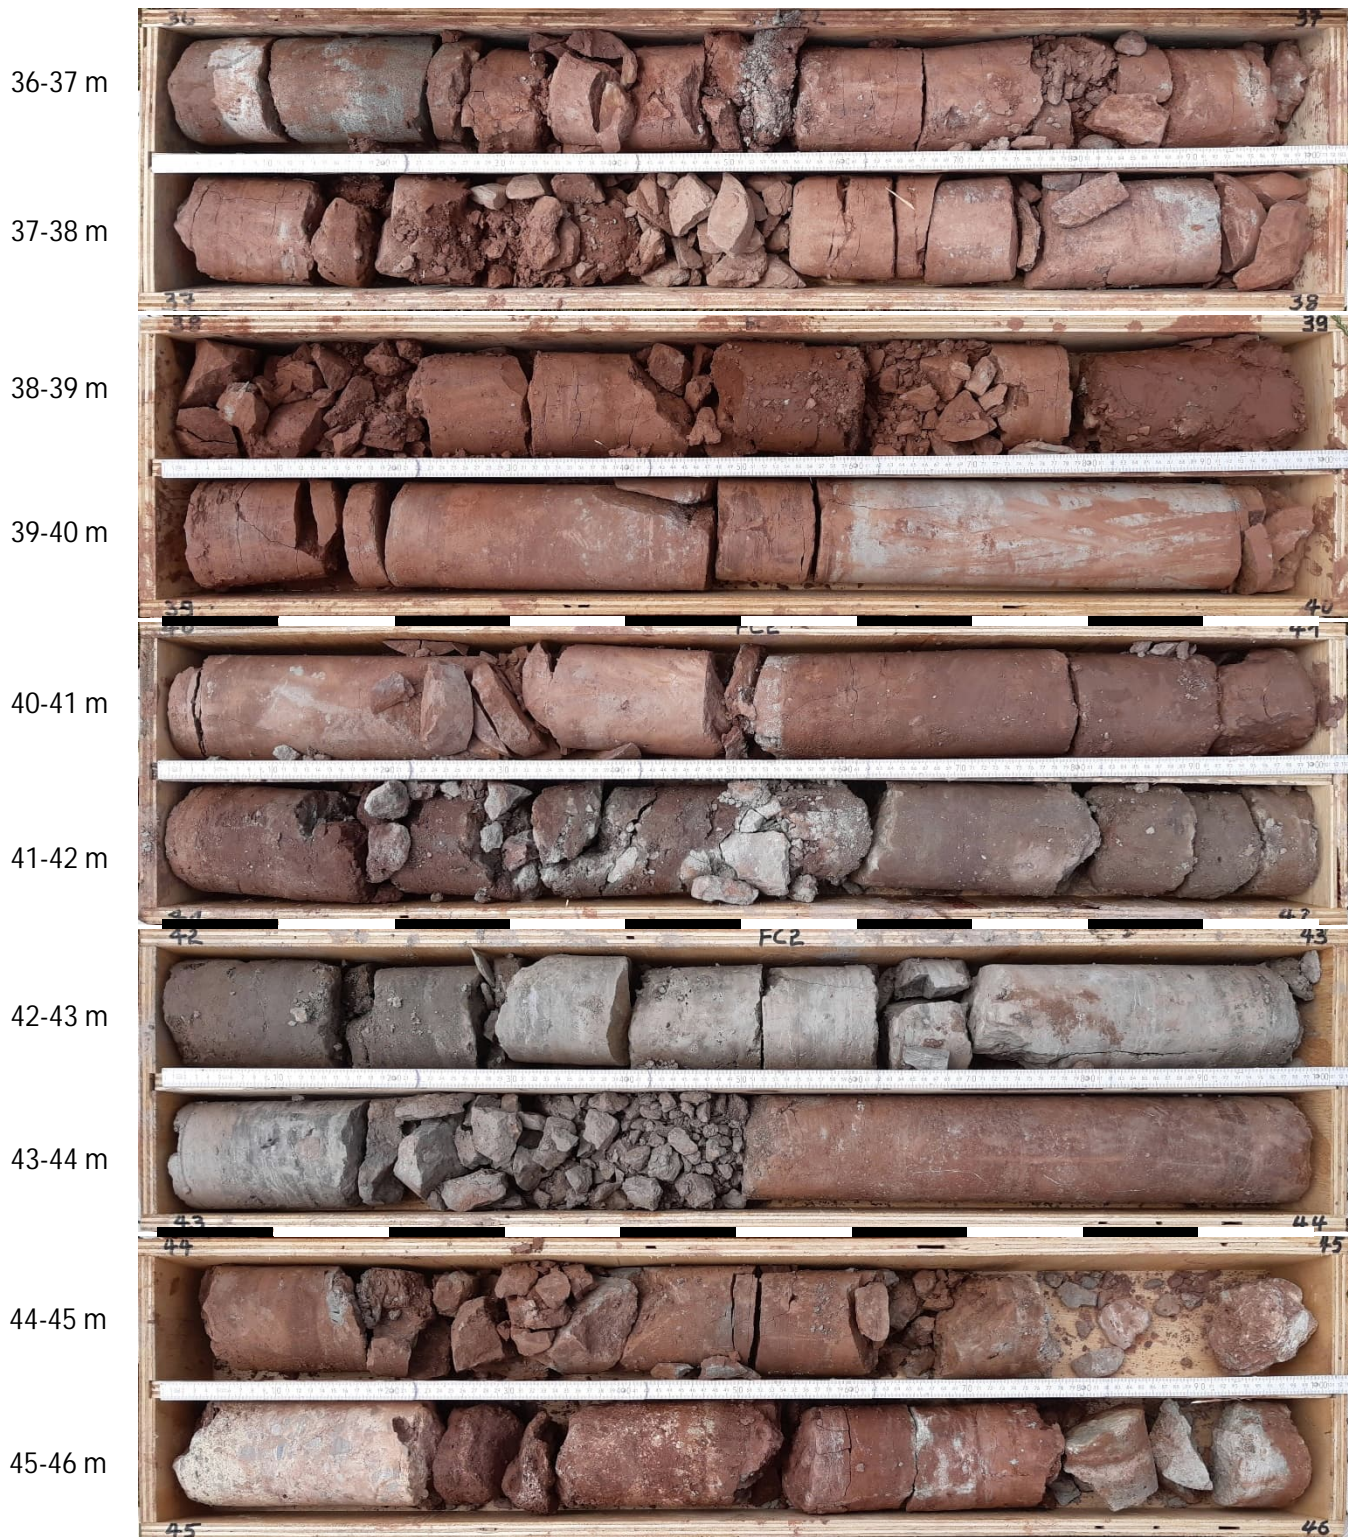
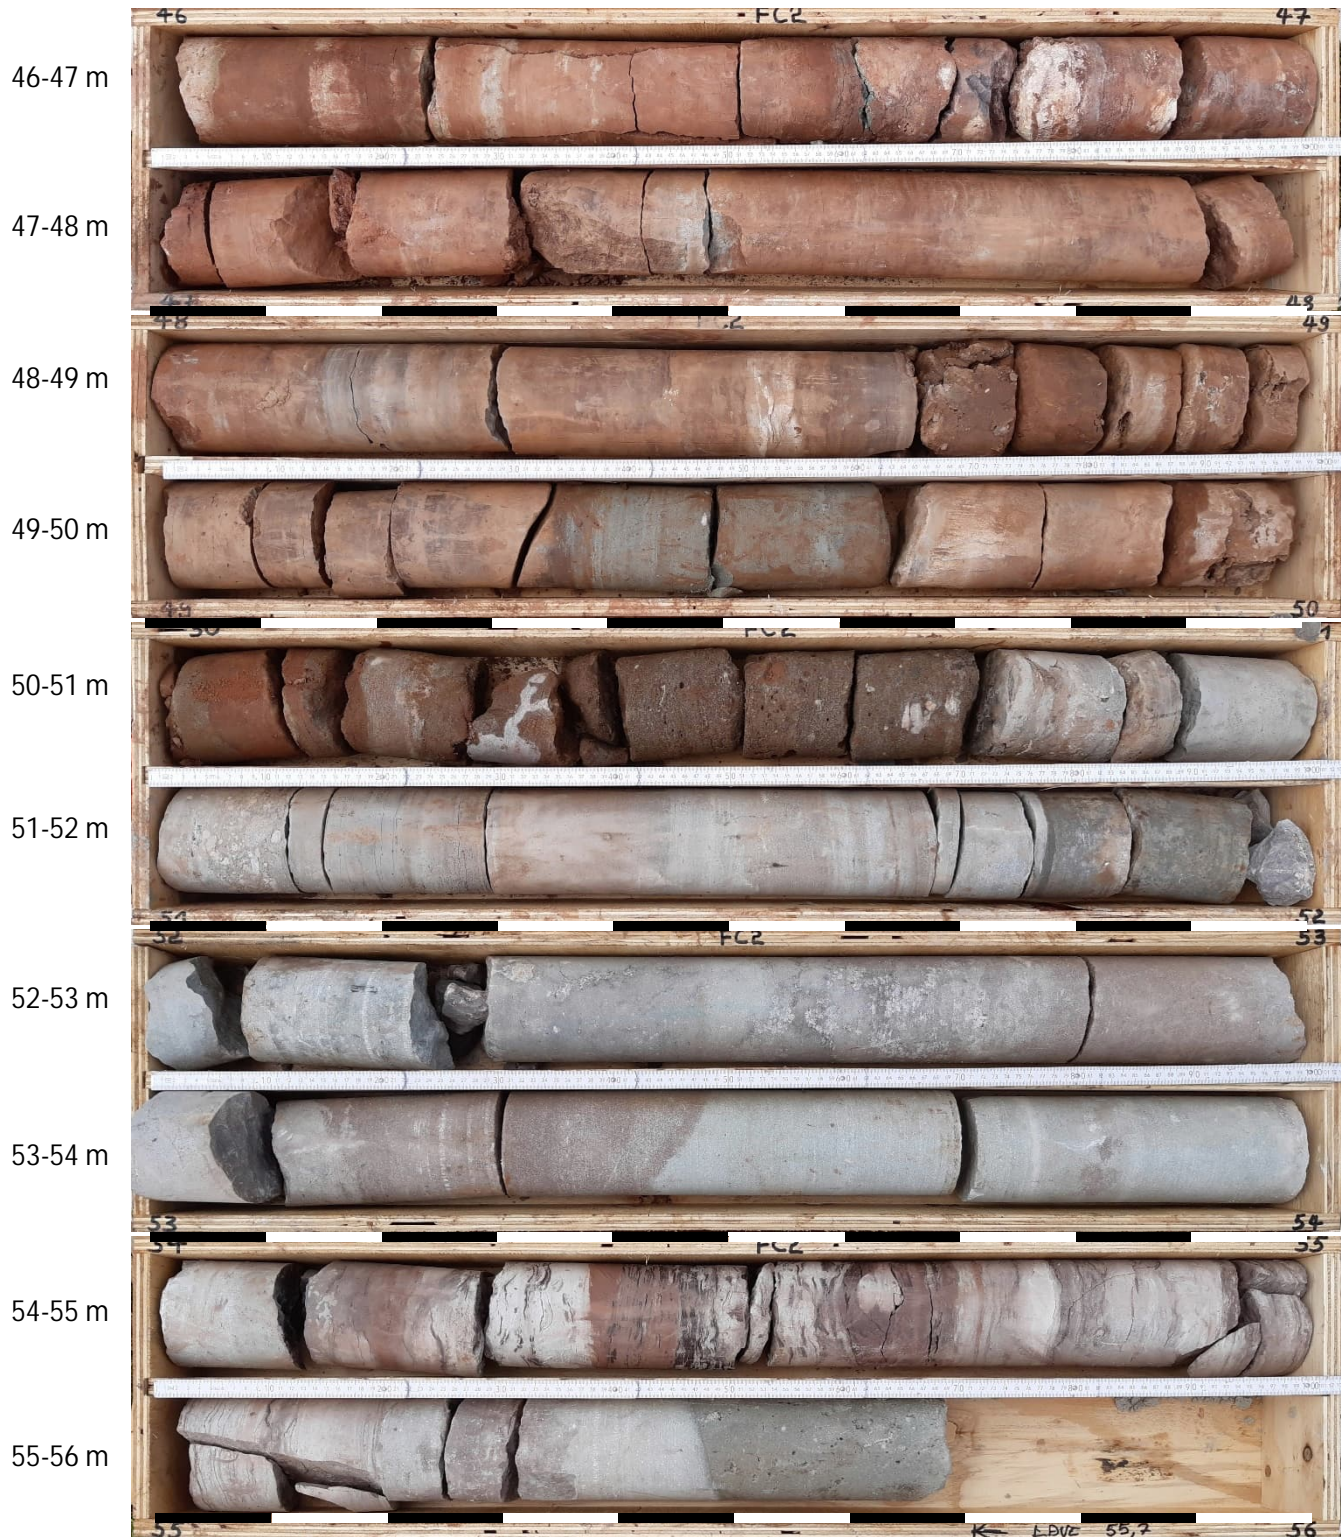
FRE-509-174

## DESCRIPTION DU FORAGE DE RECONNAISSANCE
