Test according to NF EN 22476-1		Date : 22-10-2024	
	Projet : CONSTRUCTION		N° pointe : S15CFIL.S23864	
	Site : BISSEN		N° projet : ENA2.O.123	
			N° essai : D09 BIS	1/1

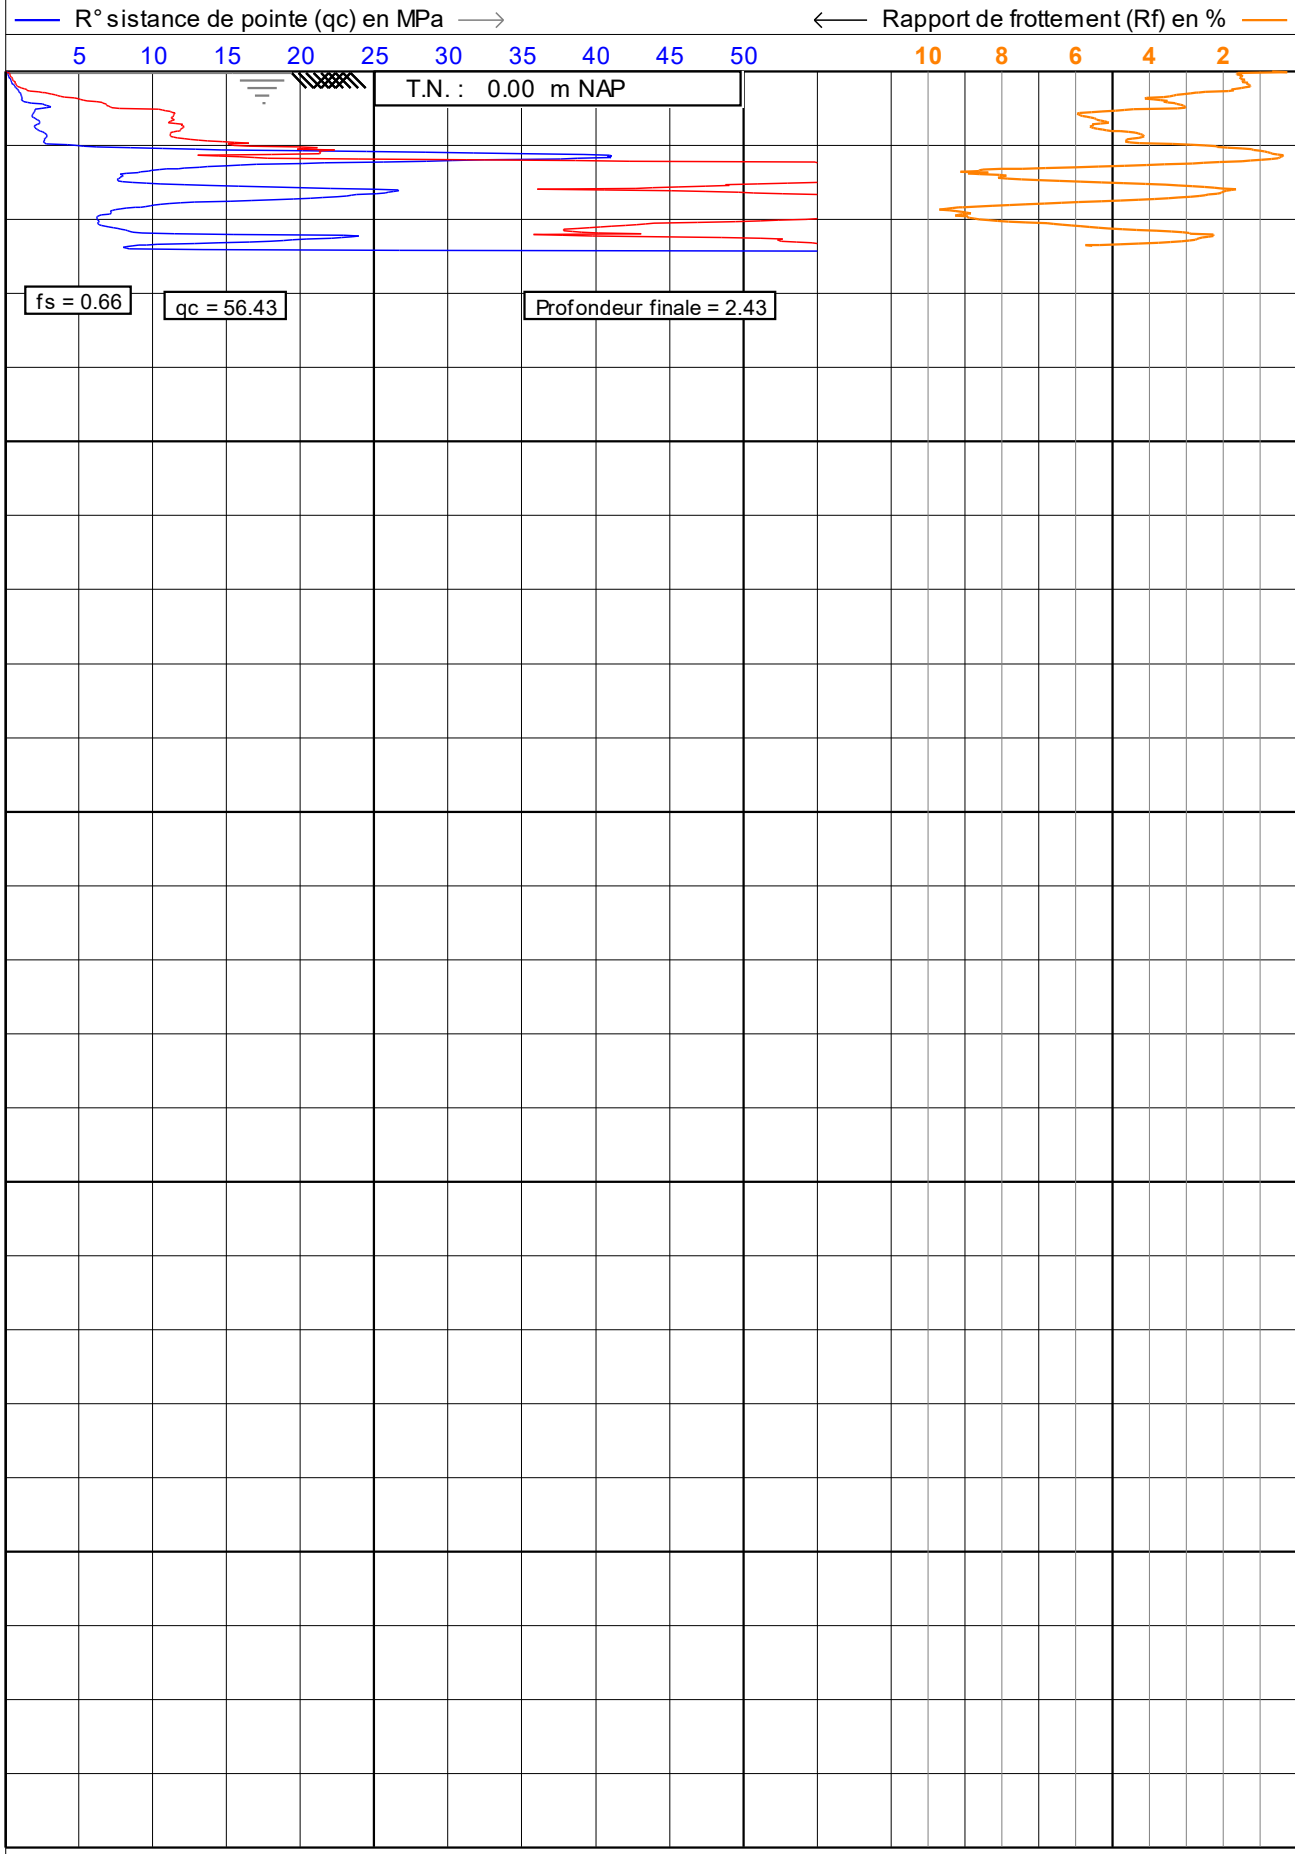
Test according to NF EN 22476-1		Date : 22-10-2024
Projet : CONSTRUCTION		N° pointe : S15CFIL.S23864
Site : BISSEN		N° projet : ENA2.O.123
		N° essai : D10
		1/1

— Frottement lat° ral ( $f_s$ ) en MPa —→

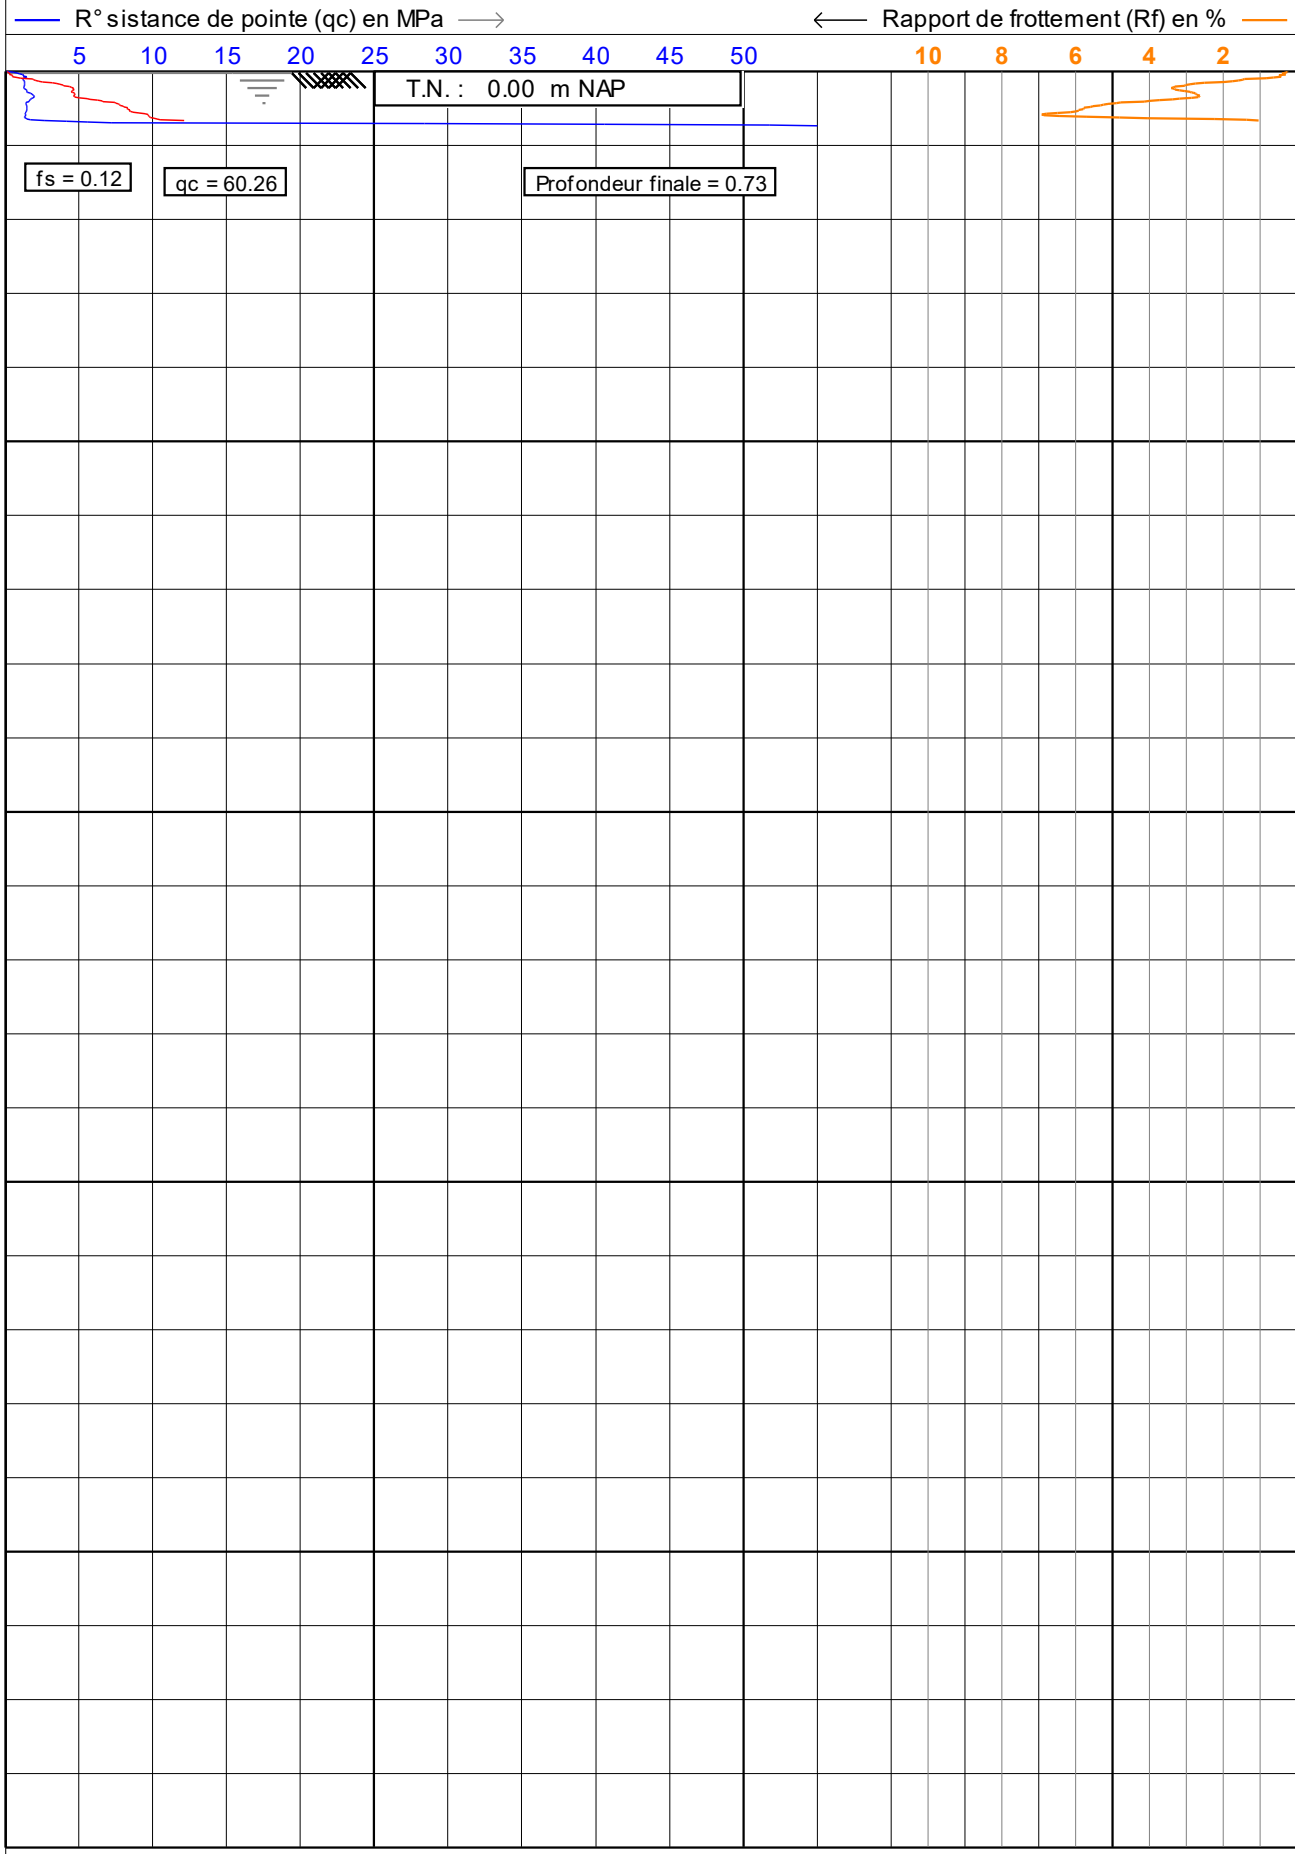
Test according to NF EN 22476-1		Date : 17-10-2024	
	Projet : CONSTRUCTION		N° pointe : S15CFIL.S23864	
	Site : BISSEN		N° projet : ENA2.O.123	
			N° essai : E11 1/1

← Profondeur en mètre au niveau de l'axe de la sonde (NAP)

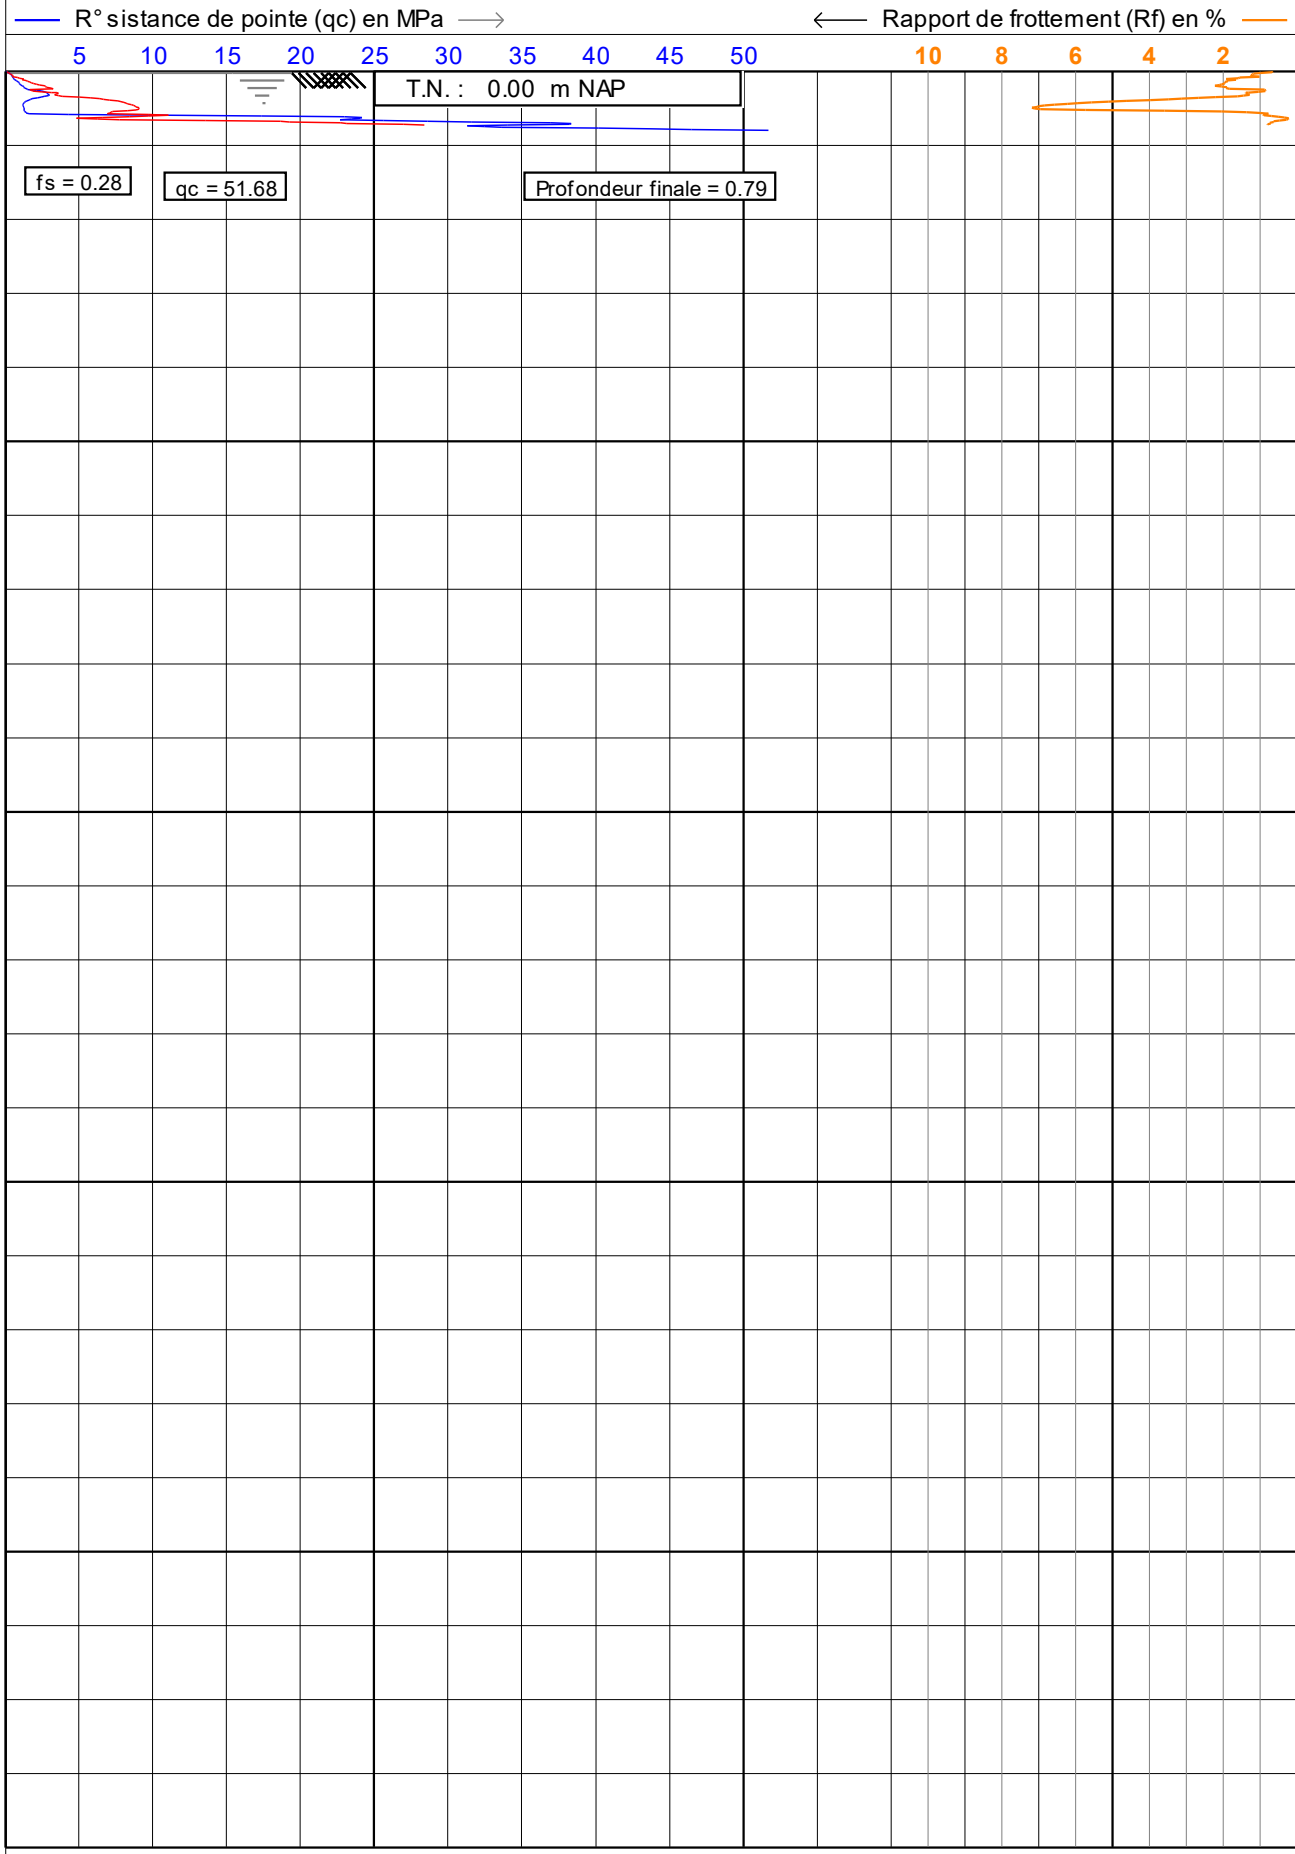
Test according to NF EN 22476-1		Date : 17-10-2024	
	Projet : CONSTRUCTION		N° pointe : S15CFIL.S23864	
	Site : BISSEN		N° projet : ENA2.O.123	
			N° essai : E12

← Profondeur en mètre au niveau de r° f° rence (NAP)

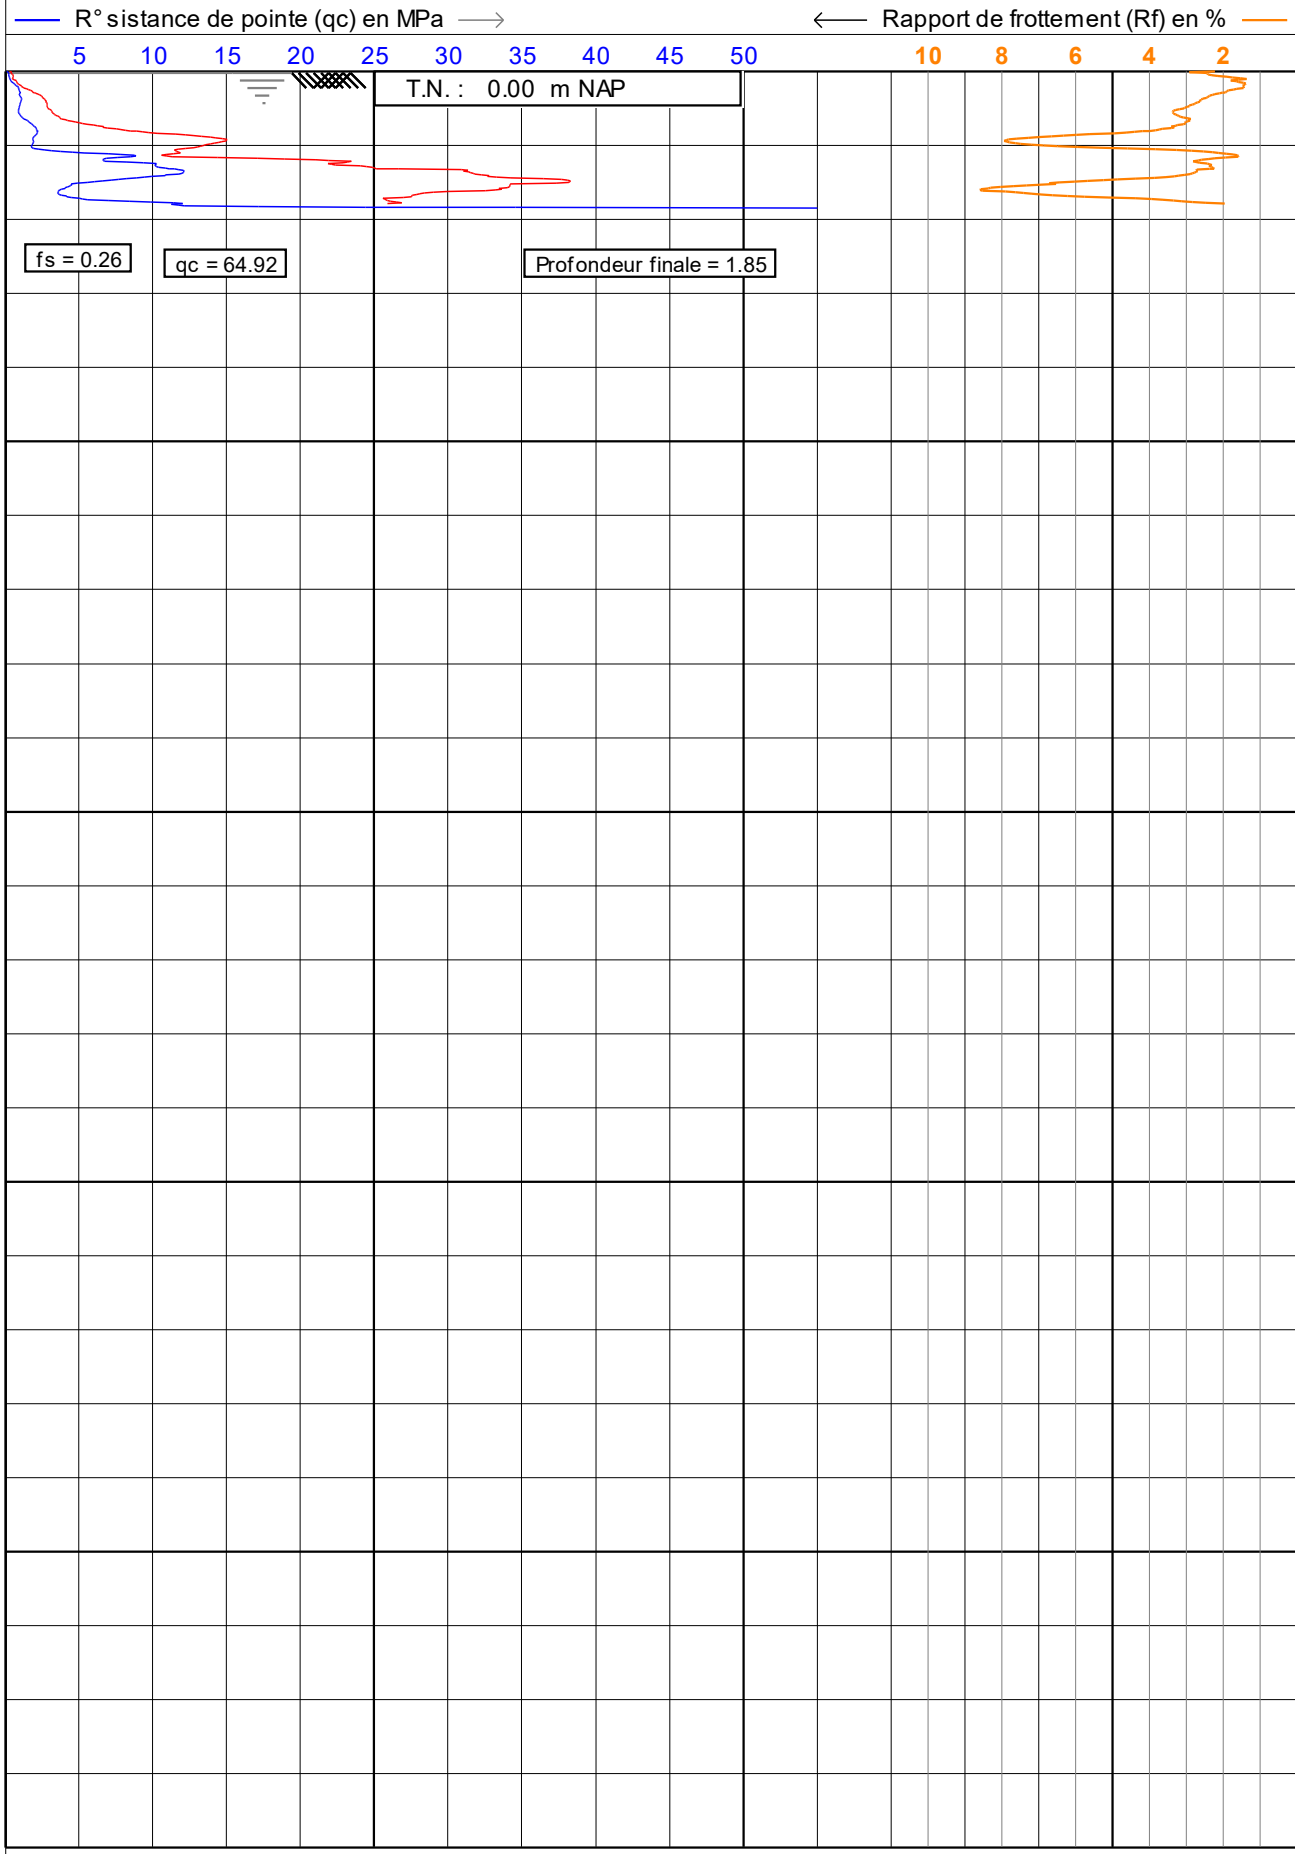
Test according to NF EN 22476-1		Date : 16-10-2024
Projet : CONSTRUCTION		N° pointe : S15CFIL.S23864
Site : BISSEN		N° projet : ENA2.O.123
		N° essai : F07
		1/1

← Profondeur en mètre au niveau de l'origine (NAP)

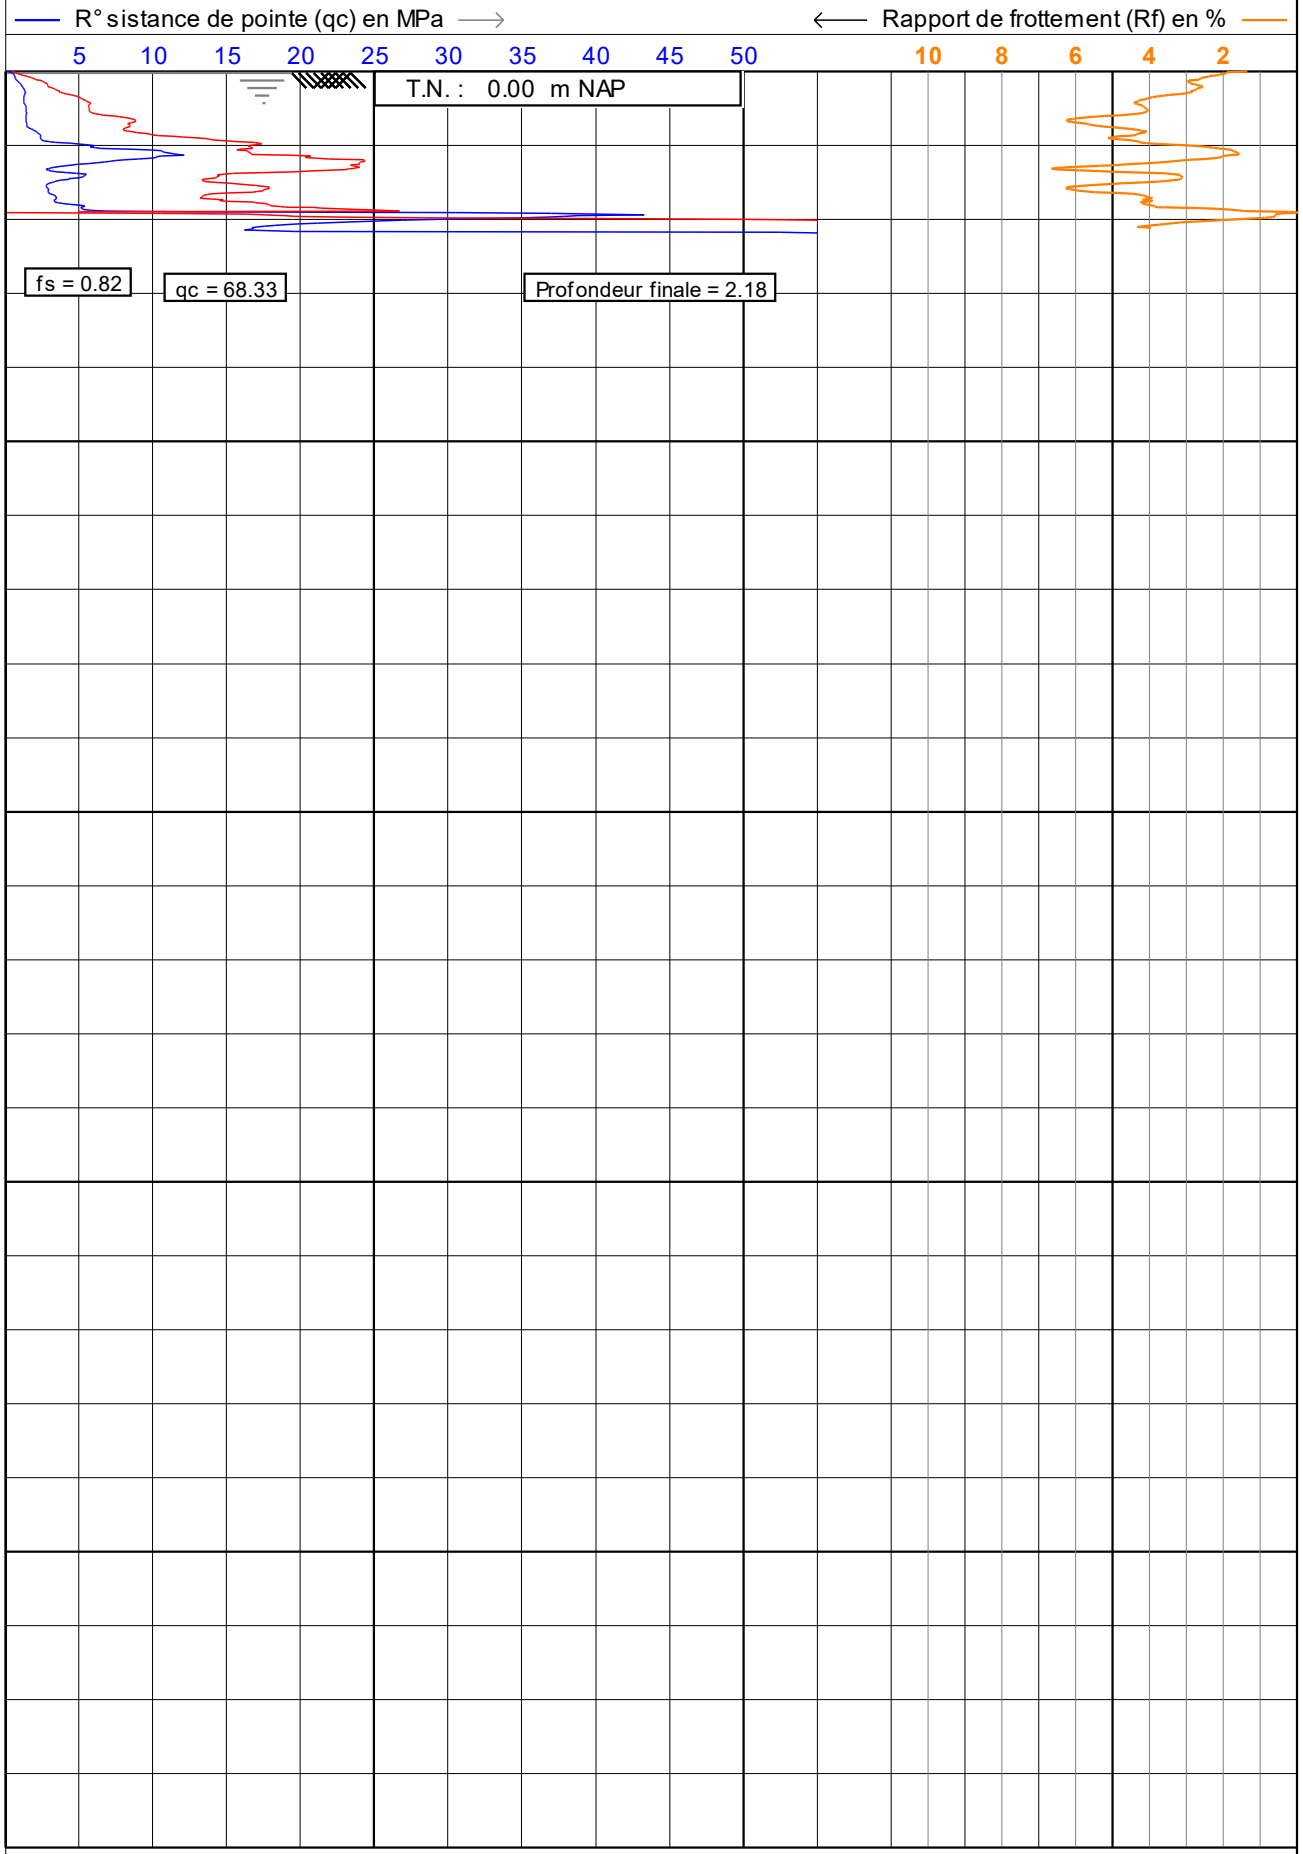
Test according to NF EN 22476-1		Date : 17-10-2024
Projet : CONSTRUCTION		N° pointe : S15CFIL.S23864
Site : BISSEN		N° projet : ENA2.O.123
		N° essai : F08
		1/1

— Frottement lat° ral (fs) en MPa —>

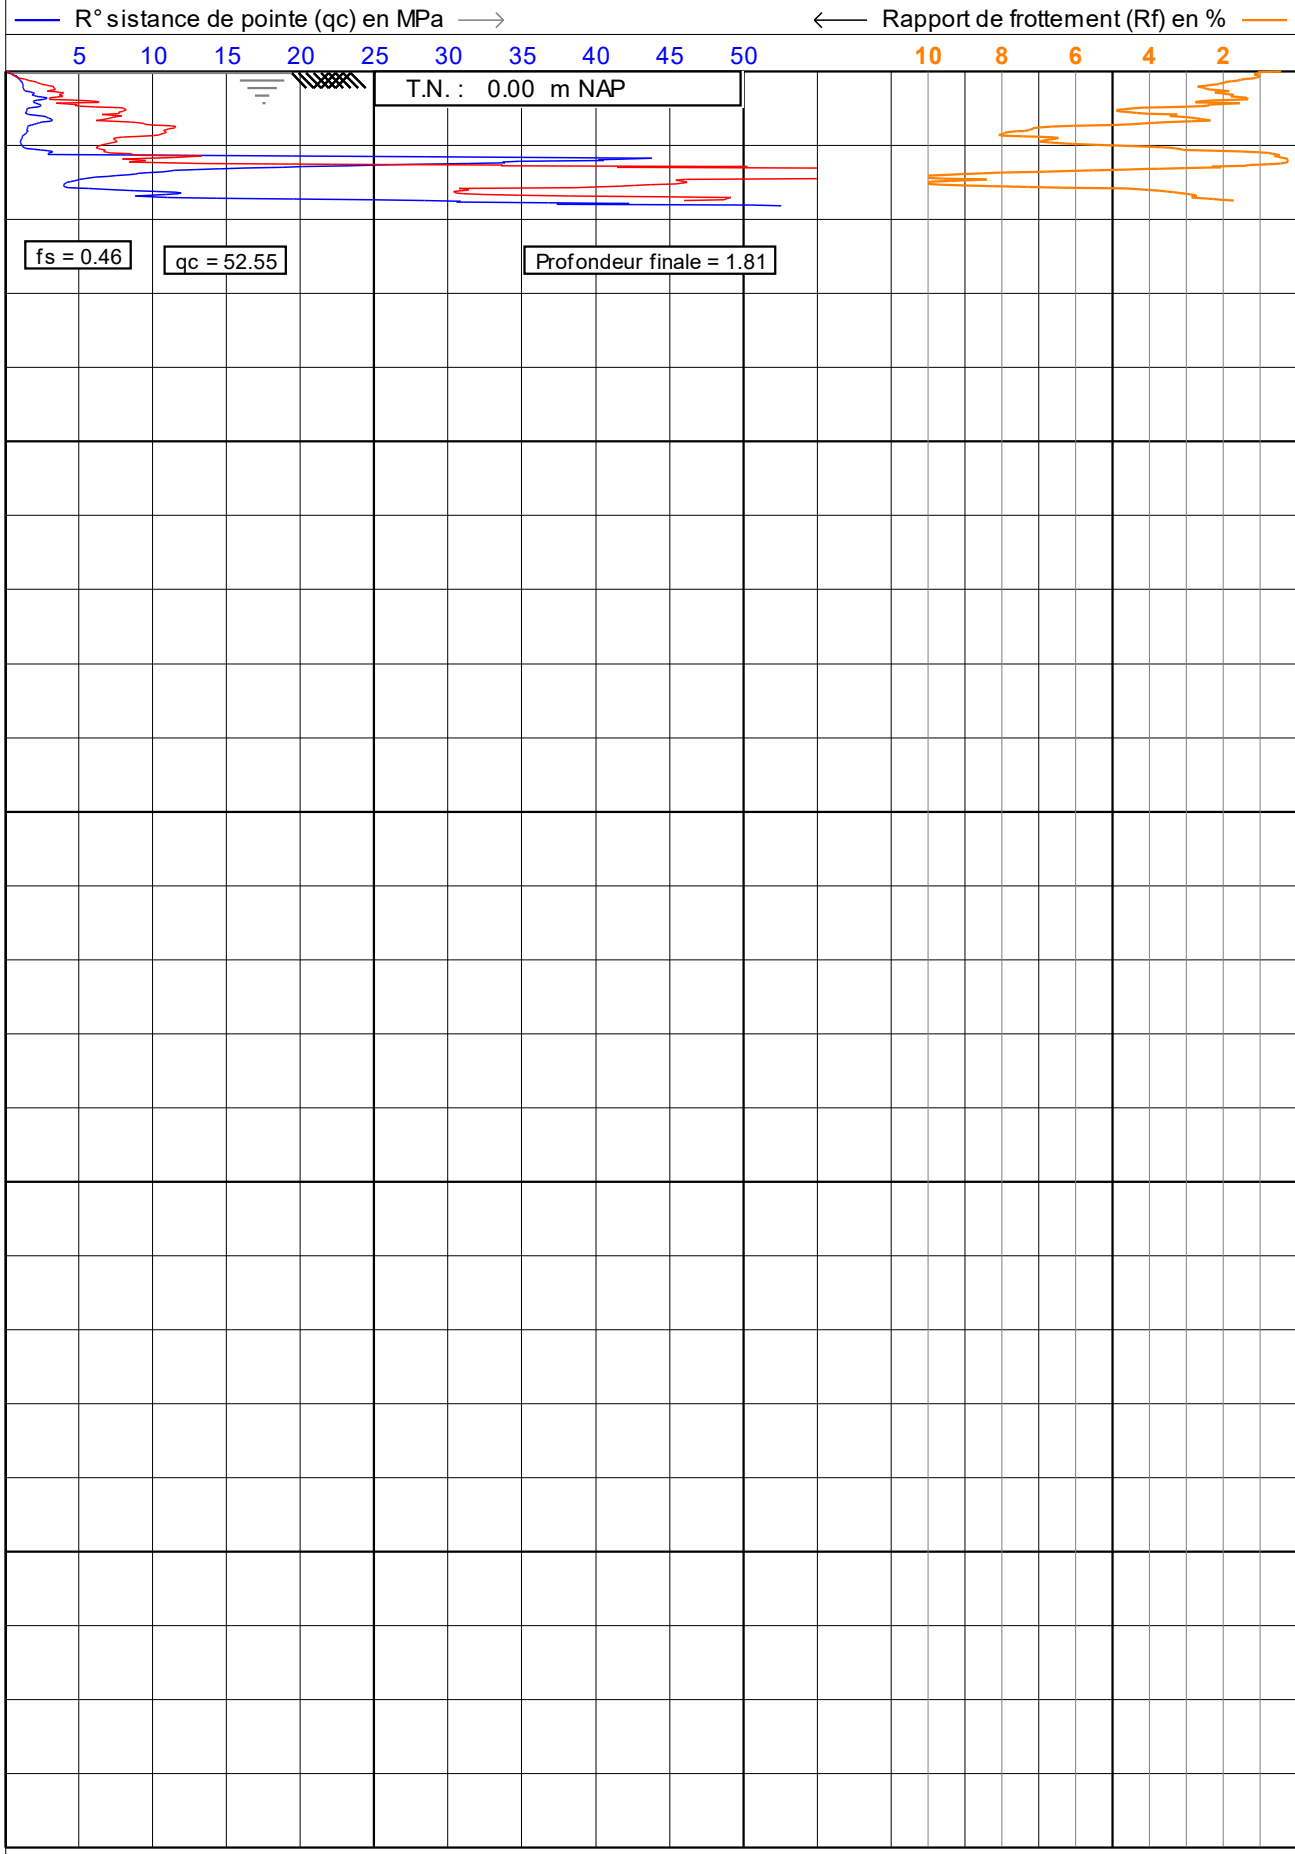
Test according to NF EN 22476-1		Date : 17-10-2024
Projet : CONSTRUCTION		N° pointe : S15CFIL.S23864
Site : BISSEN		N° projet : ENA2.O.123
		N° essai : F11
		1/1

← Profondeur en mètre au niveau de l'origine (NAP)

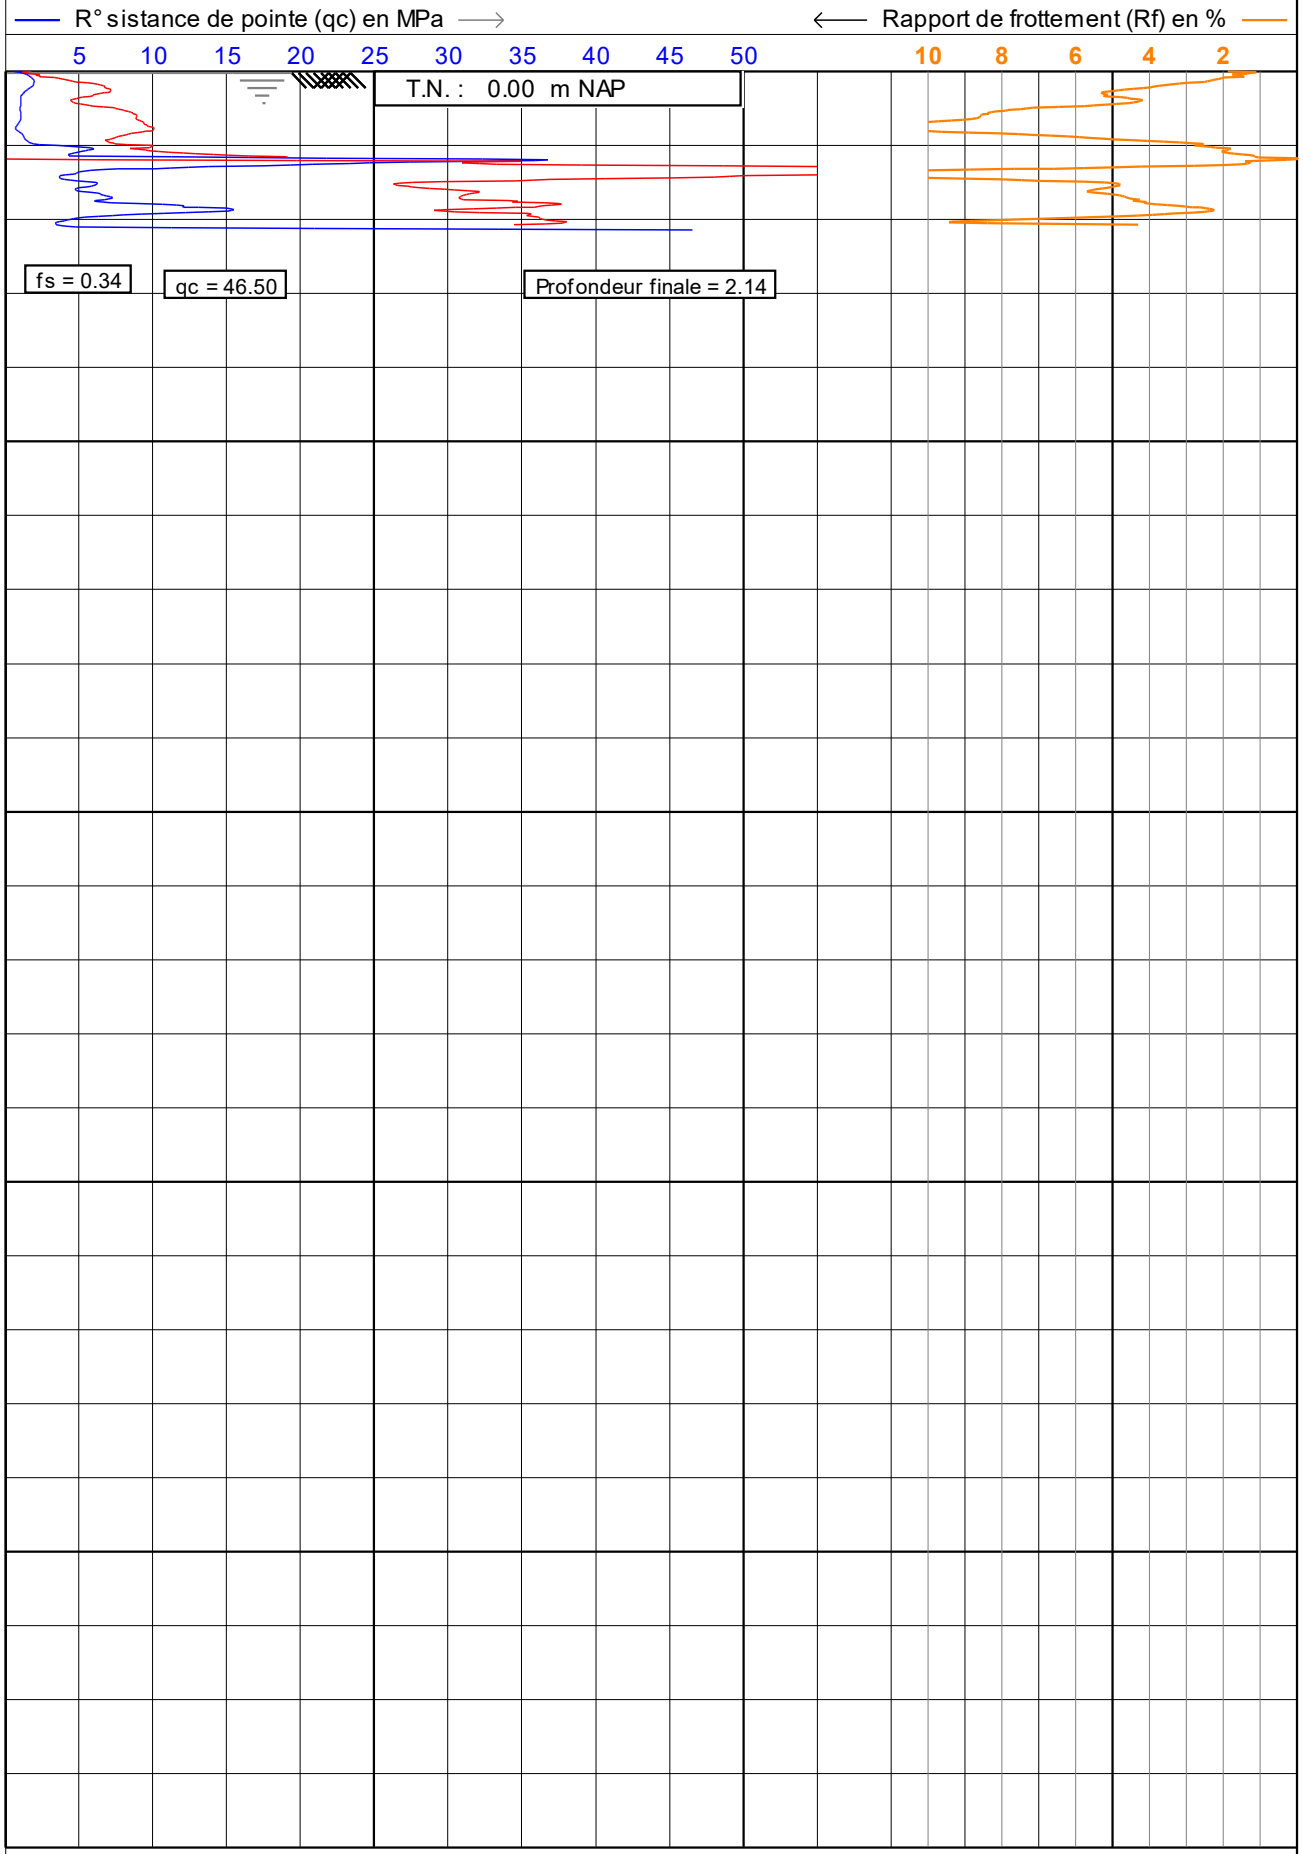
Test according to NF EN 22476-1		Date : 17-10-2024	
	Projet : CONSTRUCTION		N° pointe : S15CFIL.S23864	
	Site : BISSEN		N° projet : ENA2.O.123	
			N° essai : H12	1/1

0.10 0.20 0.30 0.40 0.50  
Frottement lat° ral (fs) en MPa →

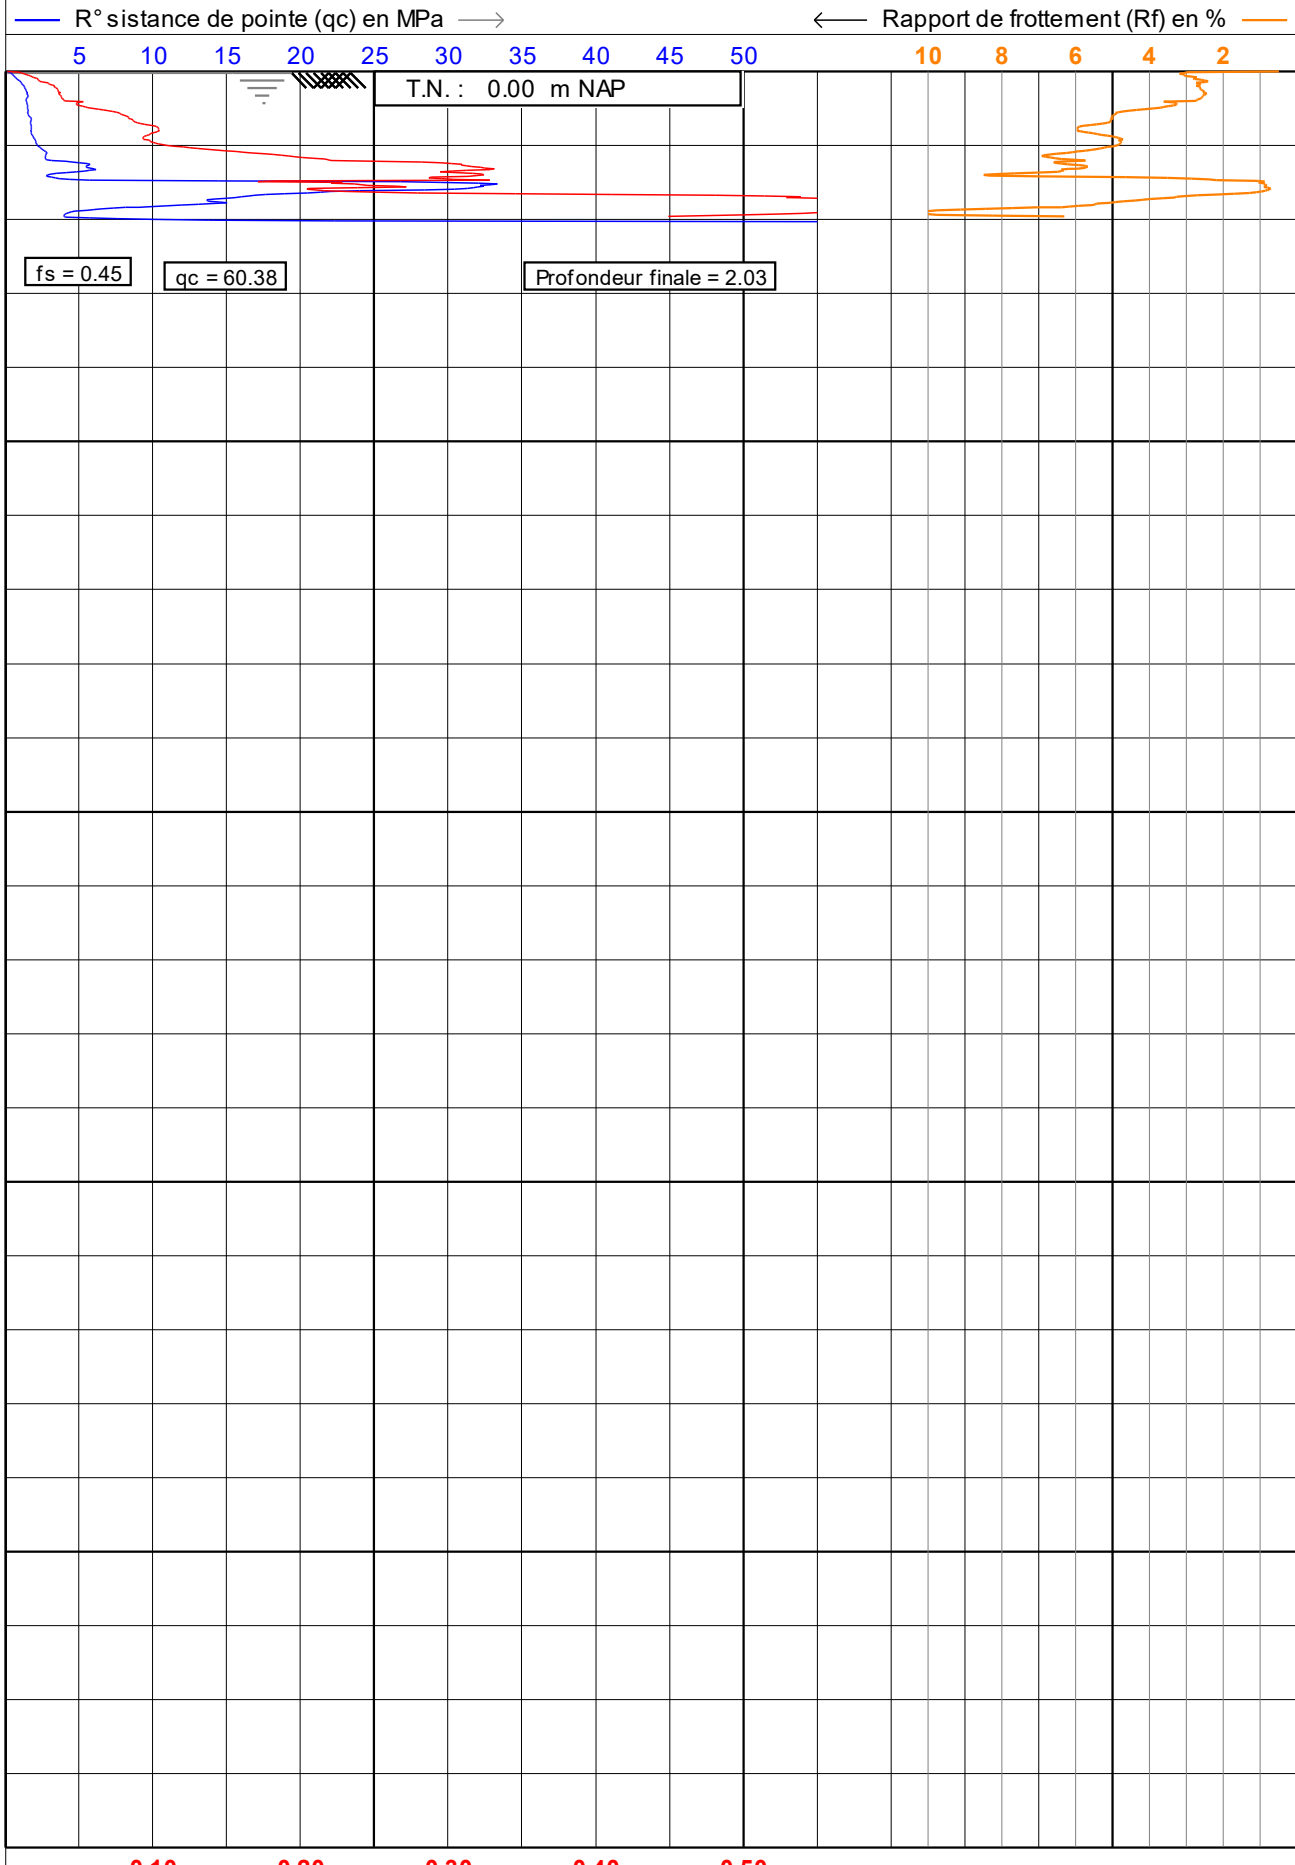
Test according to NF EN 22476-1		Date : 16-10-2024	
	Projet : CONSTRUCTION		N° pointe : S15CFIL.S23864	
	Site : BISSEN		N° projet : ENA2.O.123	
			N° essai : I07	1/1

0.10 0.20 0.30 0.40 0.50 Frottement lat° ral ( $f_s$ ) en MPa →

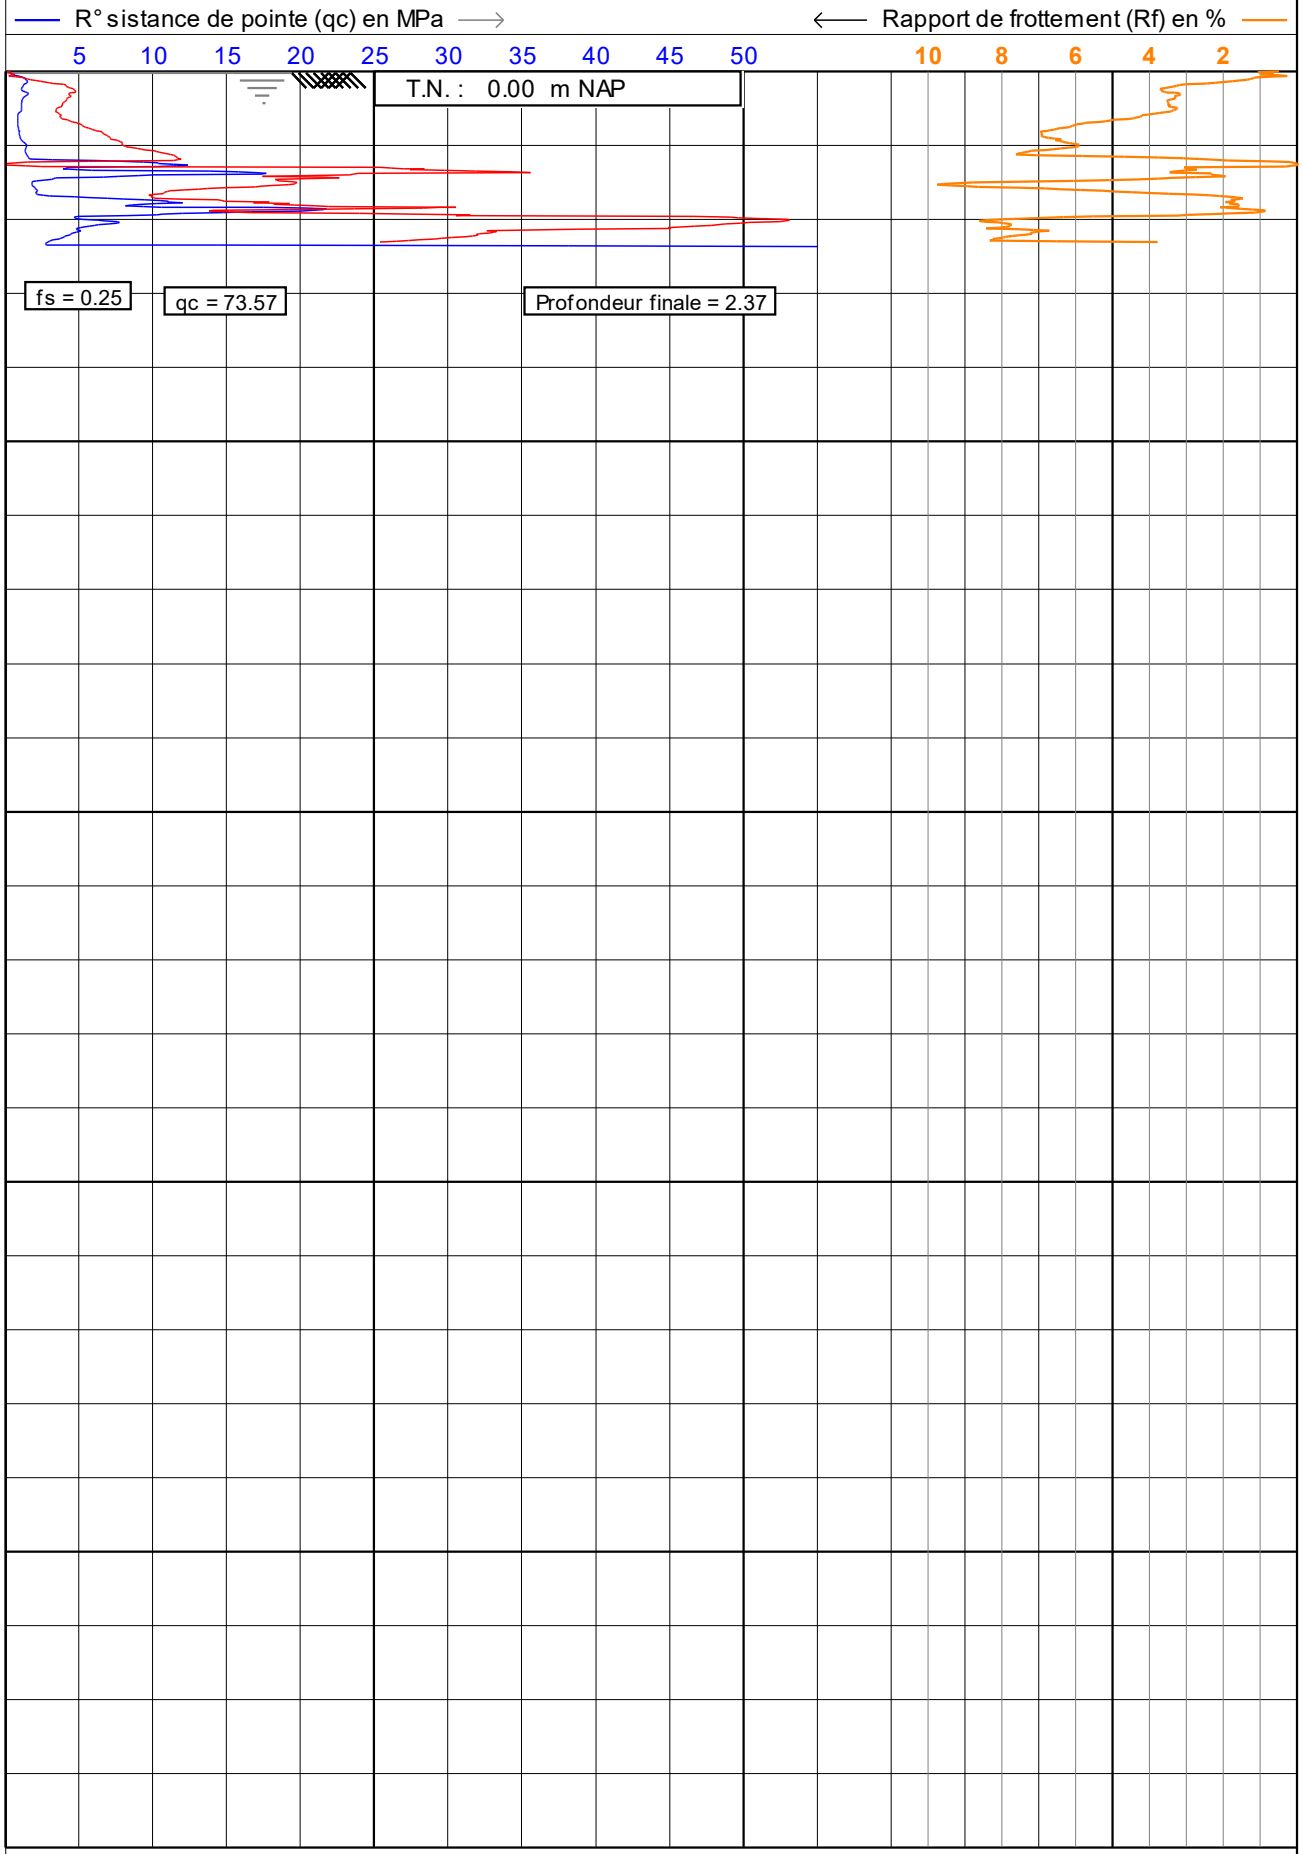
Test according to NF EN 22476-1		Date : 17-10-2024	
	Projet : CONSTRUCTION		N° pointe : S15CFIL.S23864	
	Site : BISSEN		N° projet : ENA2.O.123	
			N° essai : I11 BIS 1/1

← Profondeur en mètre au niveau de l'orifice (NAP)
