Test according to NF EN 22476-1		Date : 22-10-2024	
	Projet : CONSTRUCTION		N° pointe : S15CFIL.S23864	
	Site : BISSEN		N° projet : ENA2.O.123	
			N° essai : D09 BIS	1/1

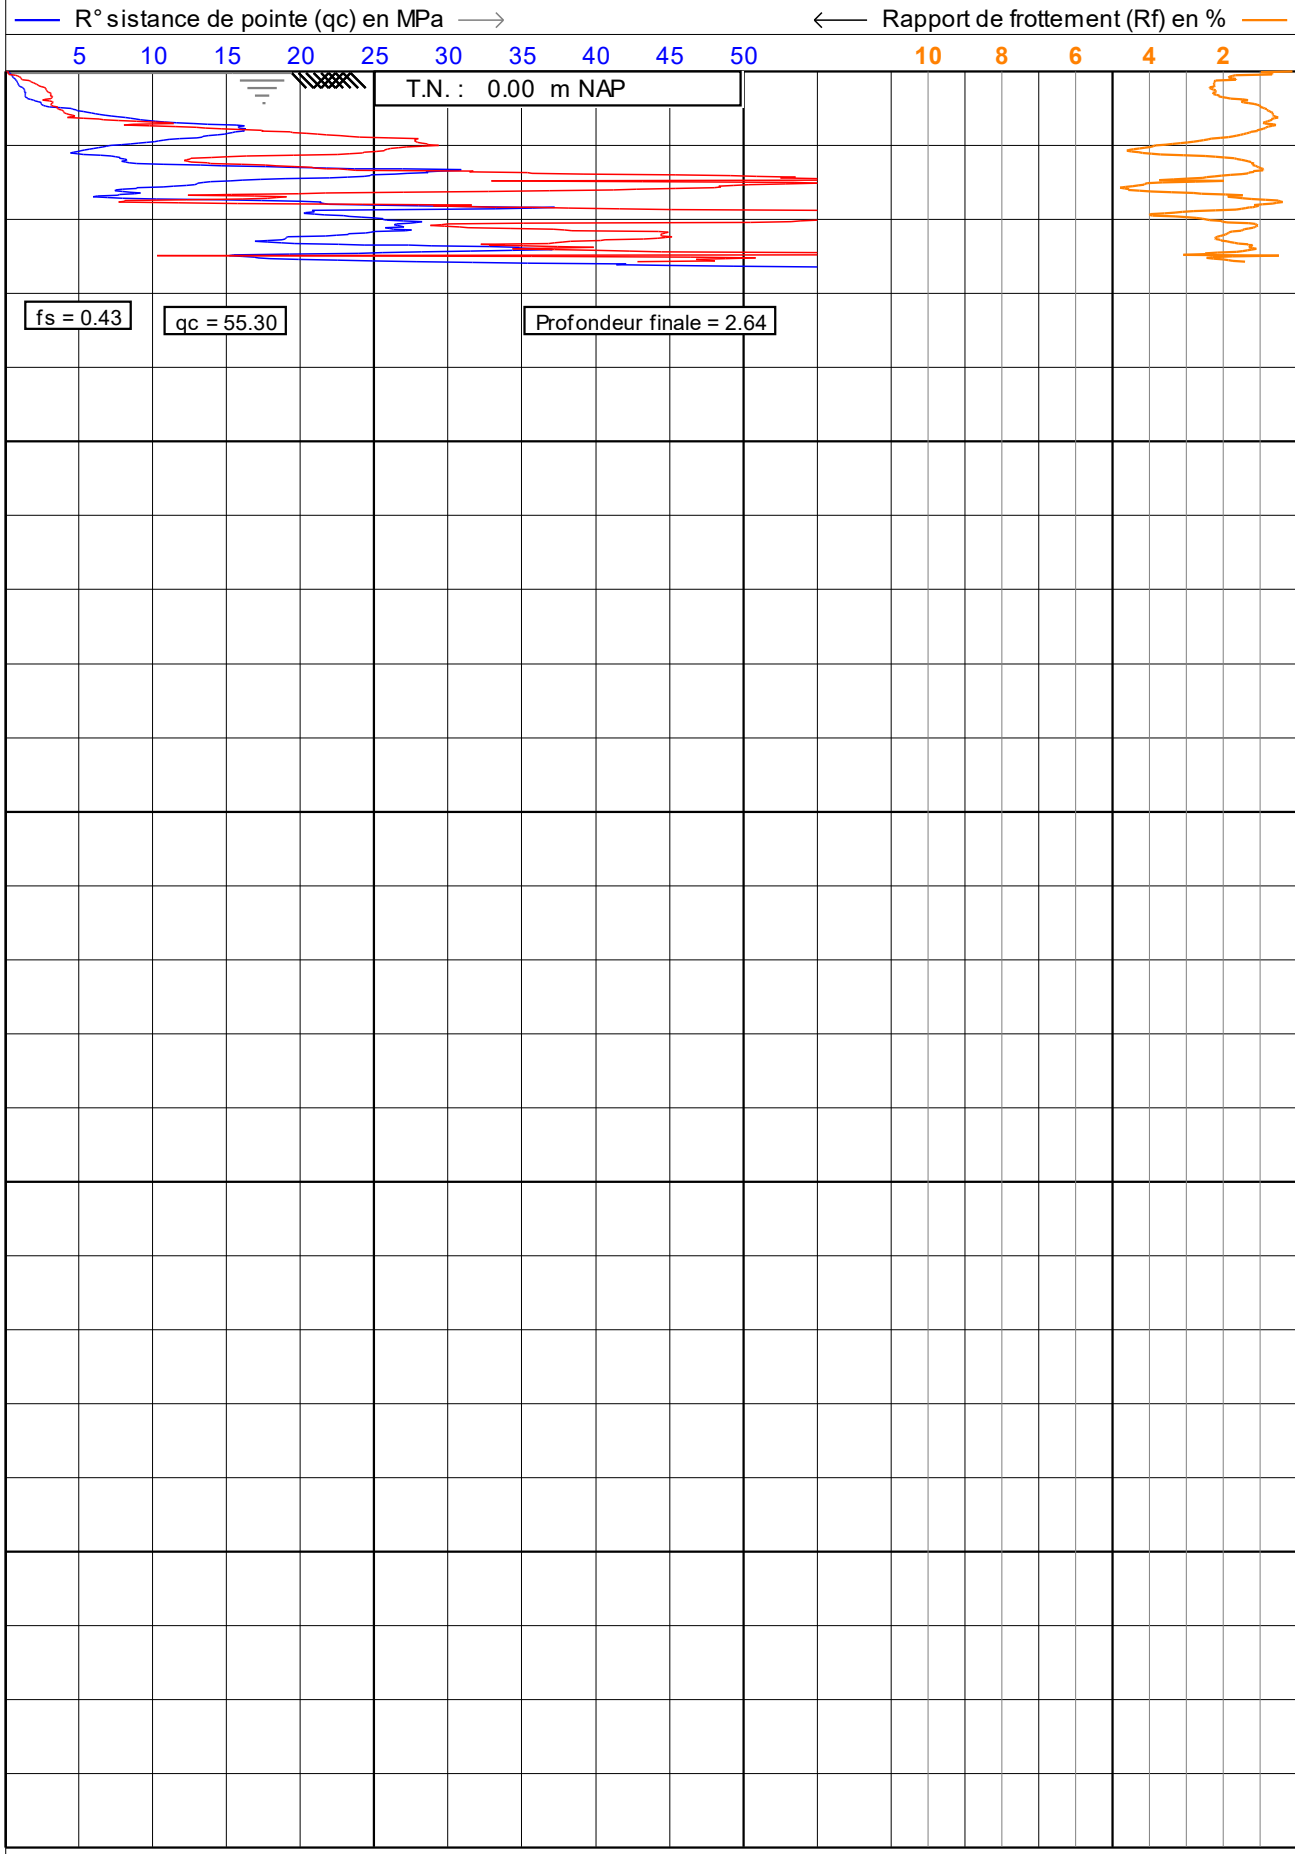
Test according to NF EN 22476-1		Date : 17-10-2024	
	Projet : <b>CONSTRUCTION</b>		N° pointe : <b>S15CFIL.S23864</b>	
	Site : <b>BISSEN</b>		N° projet : <b>ENA2.O.123</b>	
			N° essai : <b>J04 BIS</b> 1/1

← Profondeur en mètre au niveau de r° f° rence (NAP)

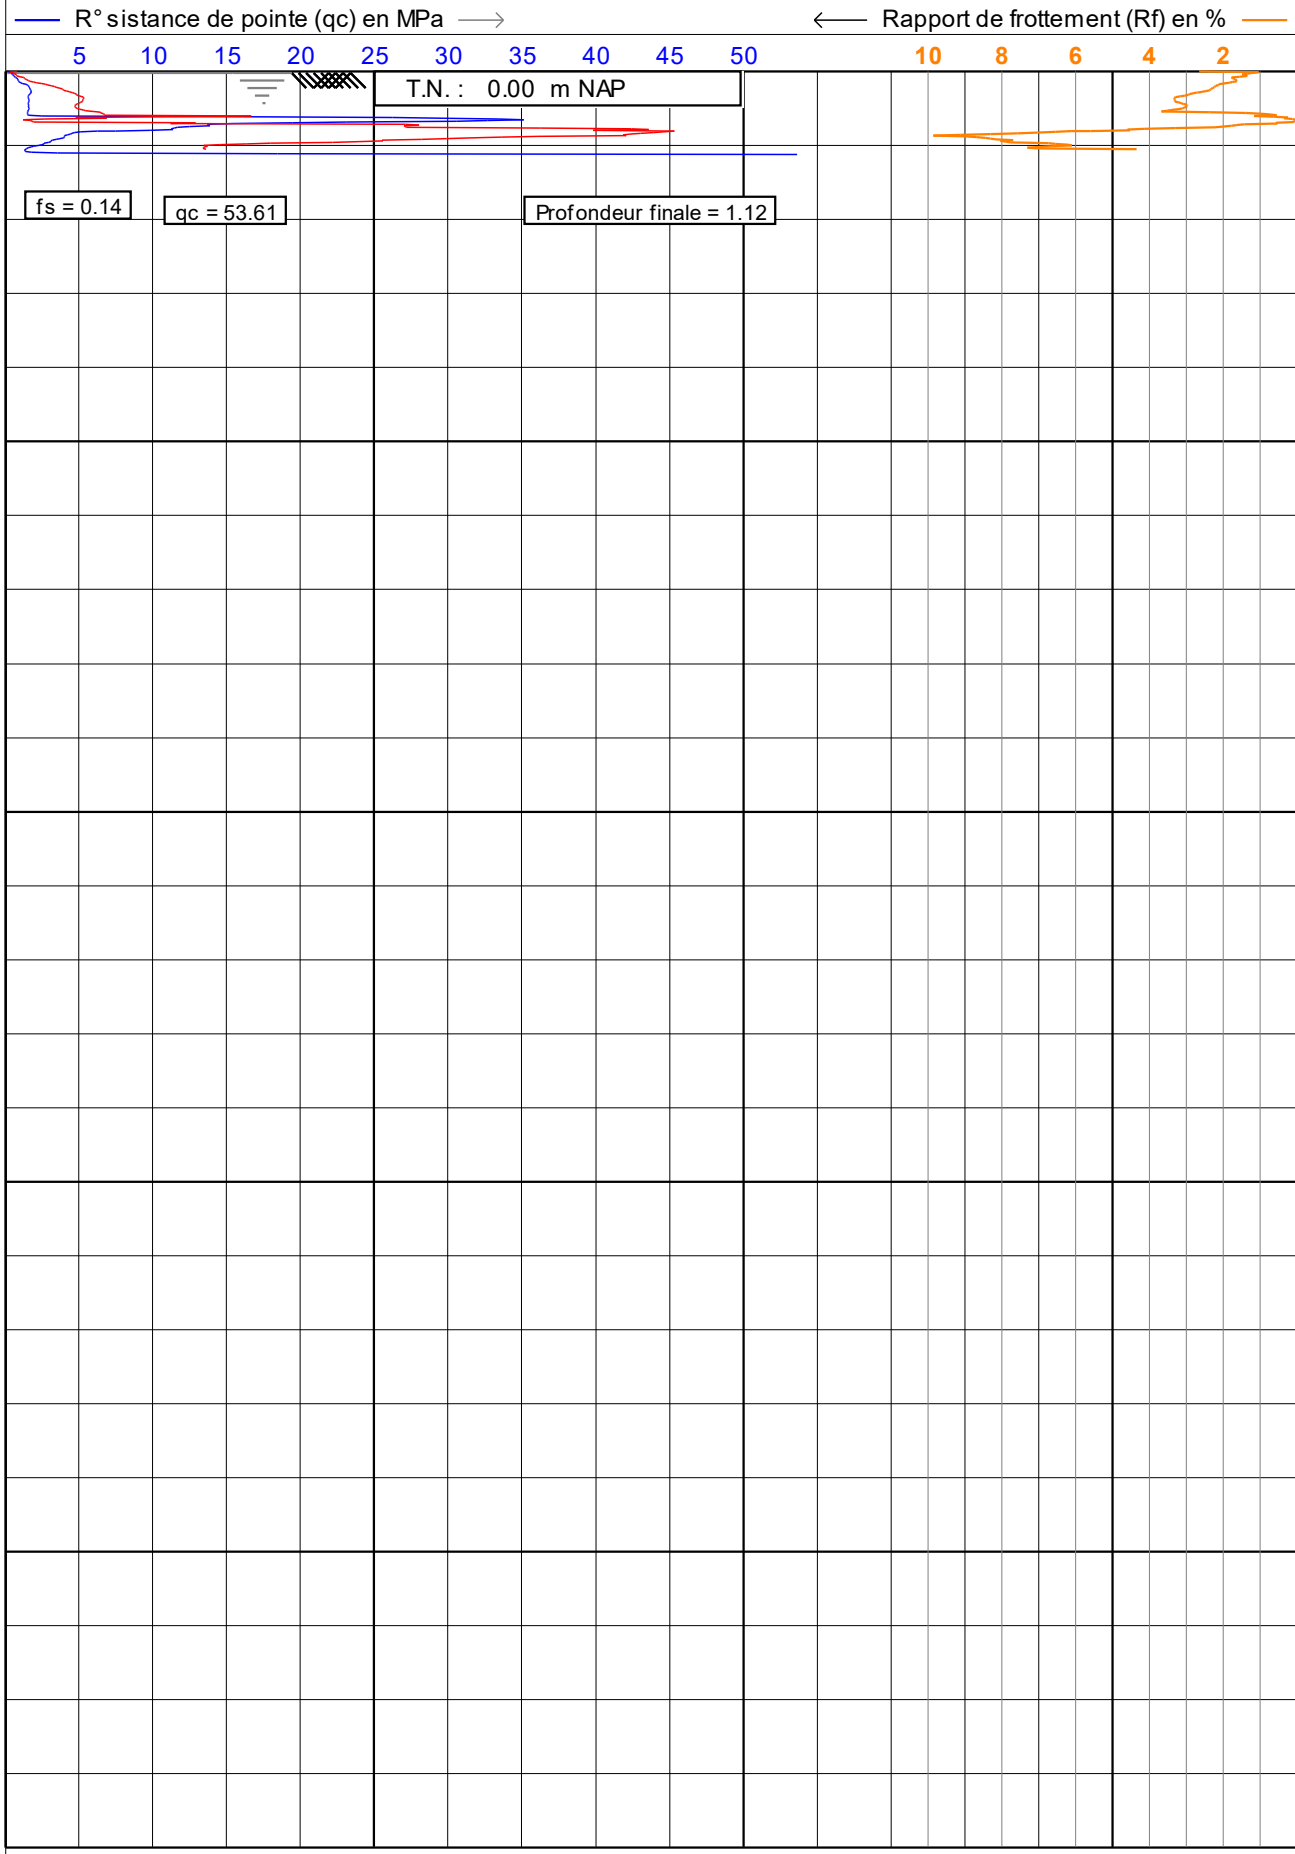
Test according to NF EN 22476-1		Date : 17-10-2024	
	Projet : CONSTRUCTION		N° pointe : S15CFIL.S23864	
	Site : BISSEN		N° projet : ENA2.O.123	
			N° essai : J06

← Profondeur en mètre au niveau de l'axe de la sonde (NAP)

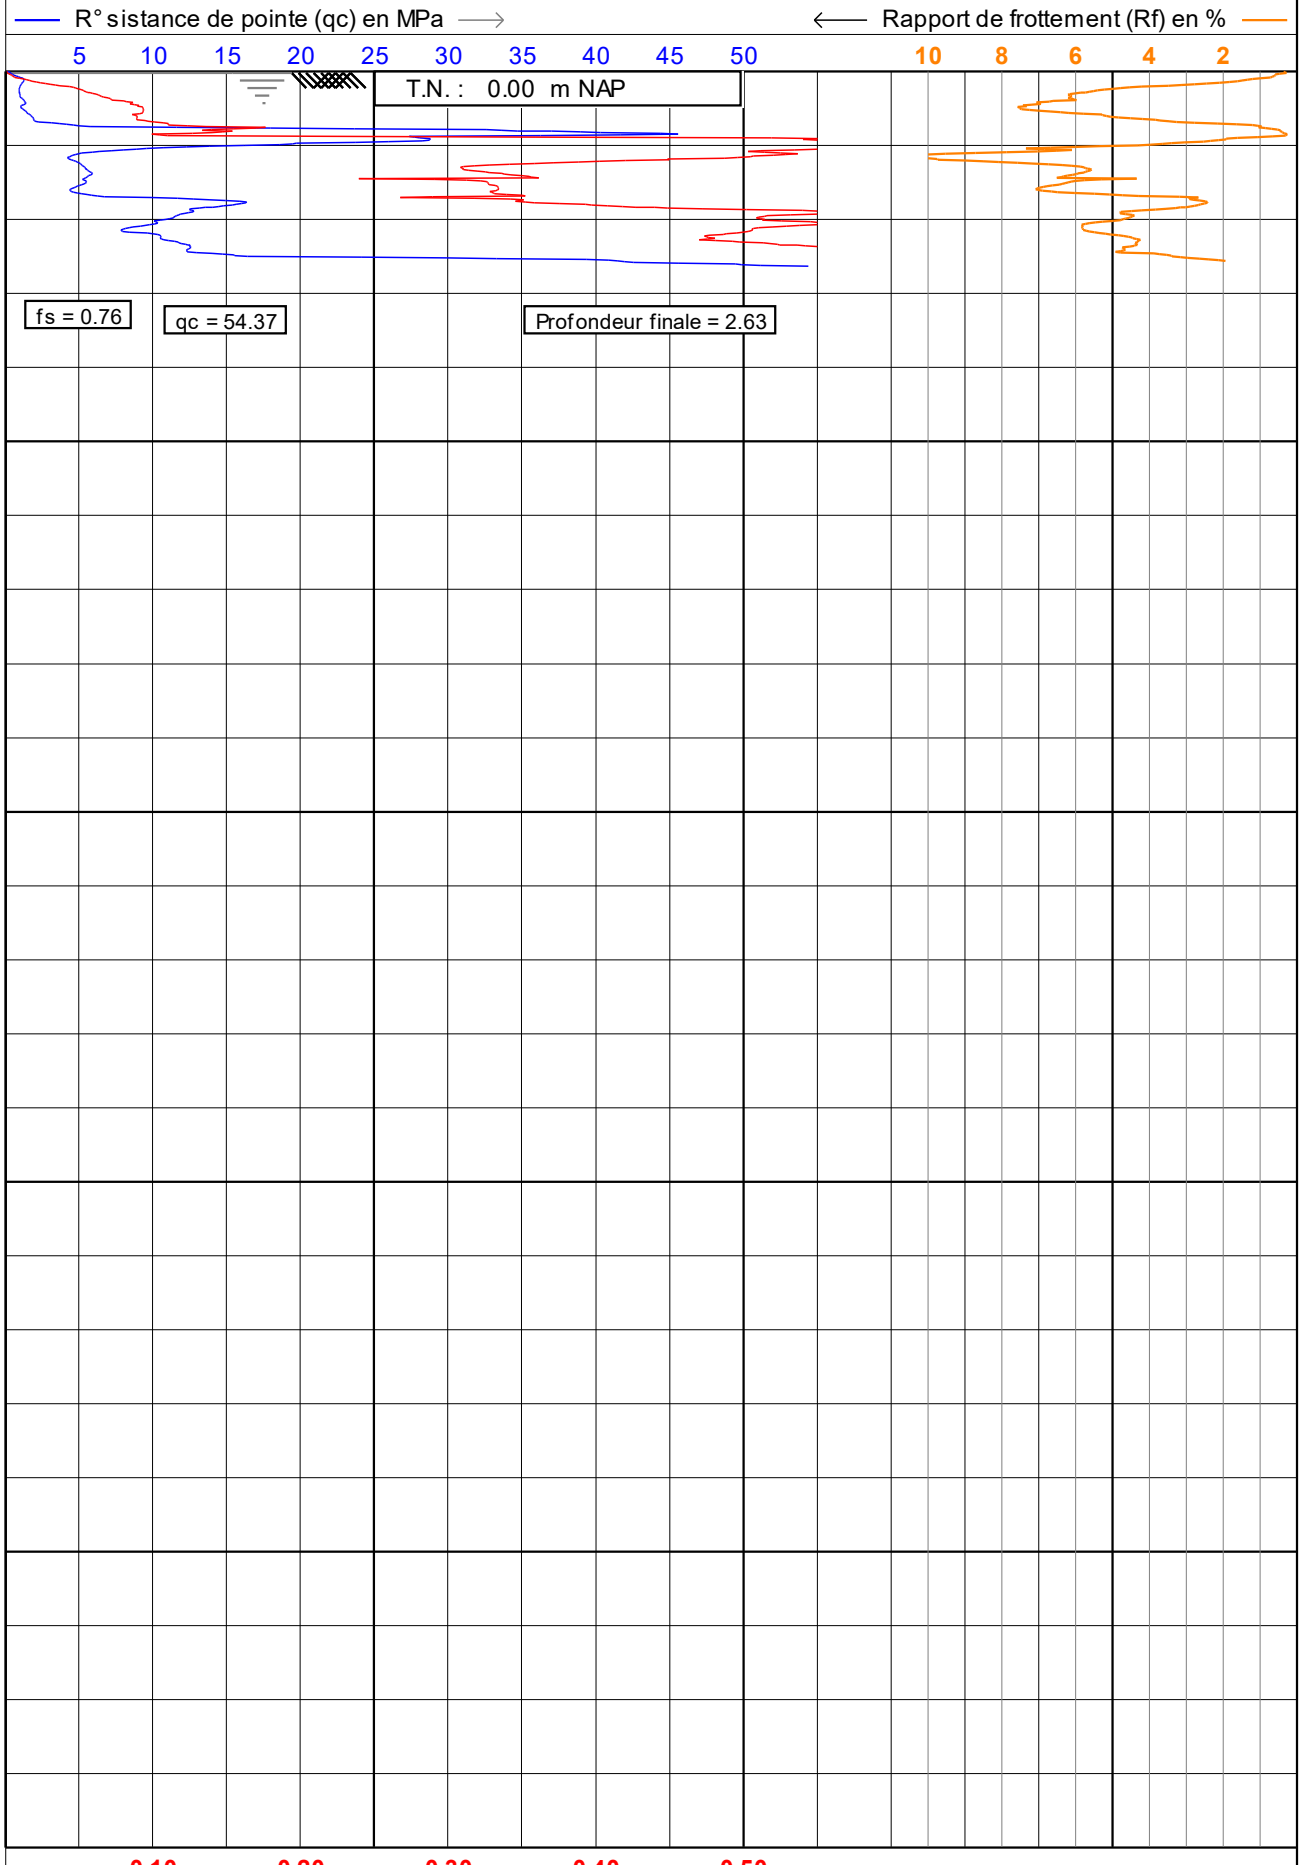
Test according to NF EN 22476-1		Date : 22-10-2024	
	Projet : CONSTRUCTION		N° pointe : S15CFIL.S23864	
	Site : BISSEN		N° projet : ENA2.O.123	
			N° essai : K17	1/1

— Frottement lat° ral (fs) en MPa —>

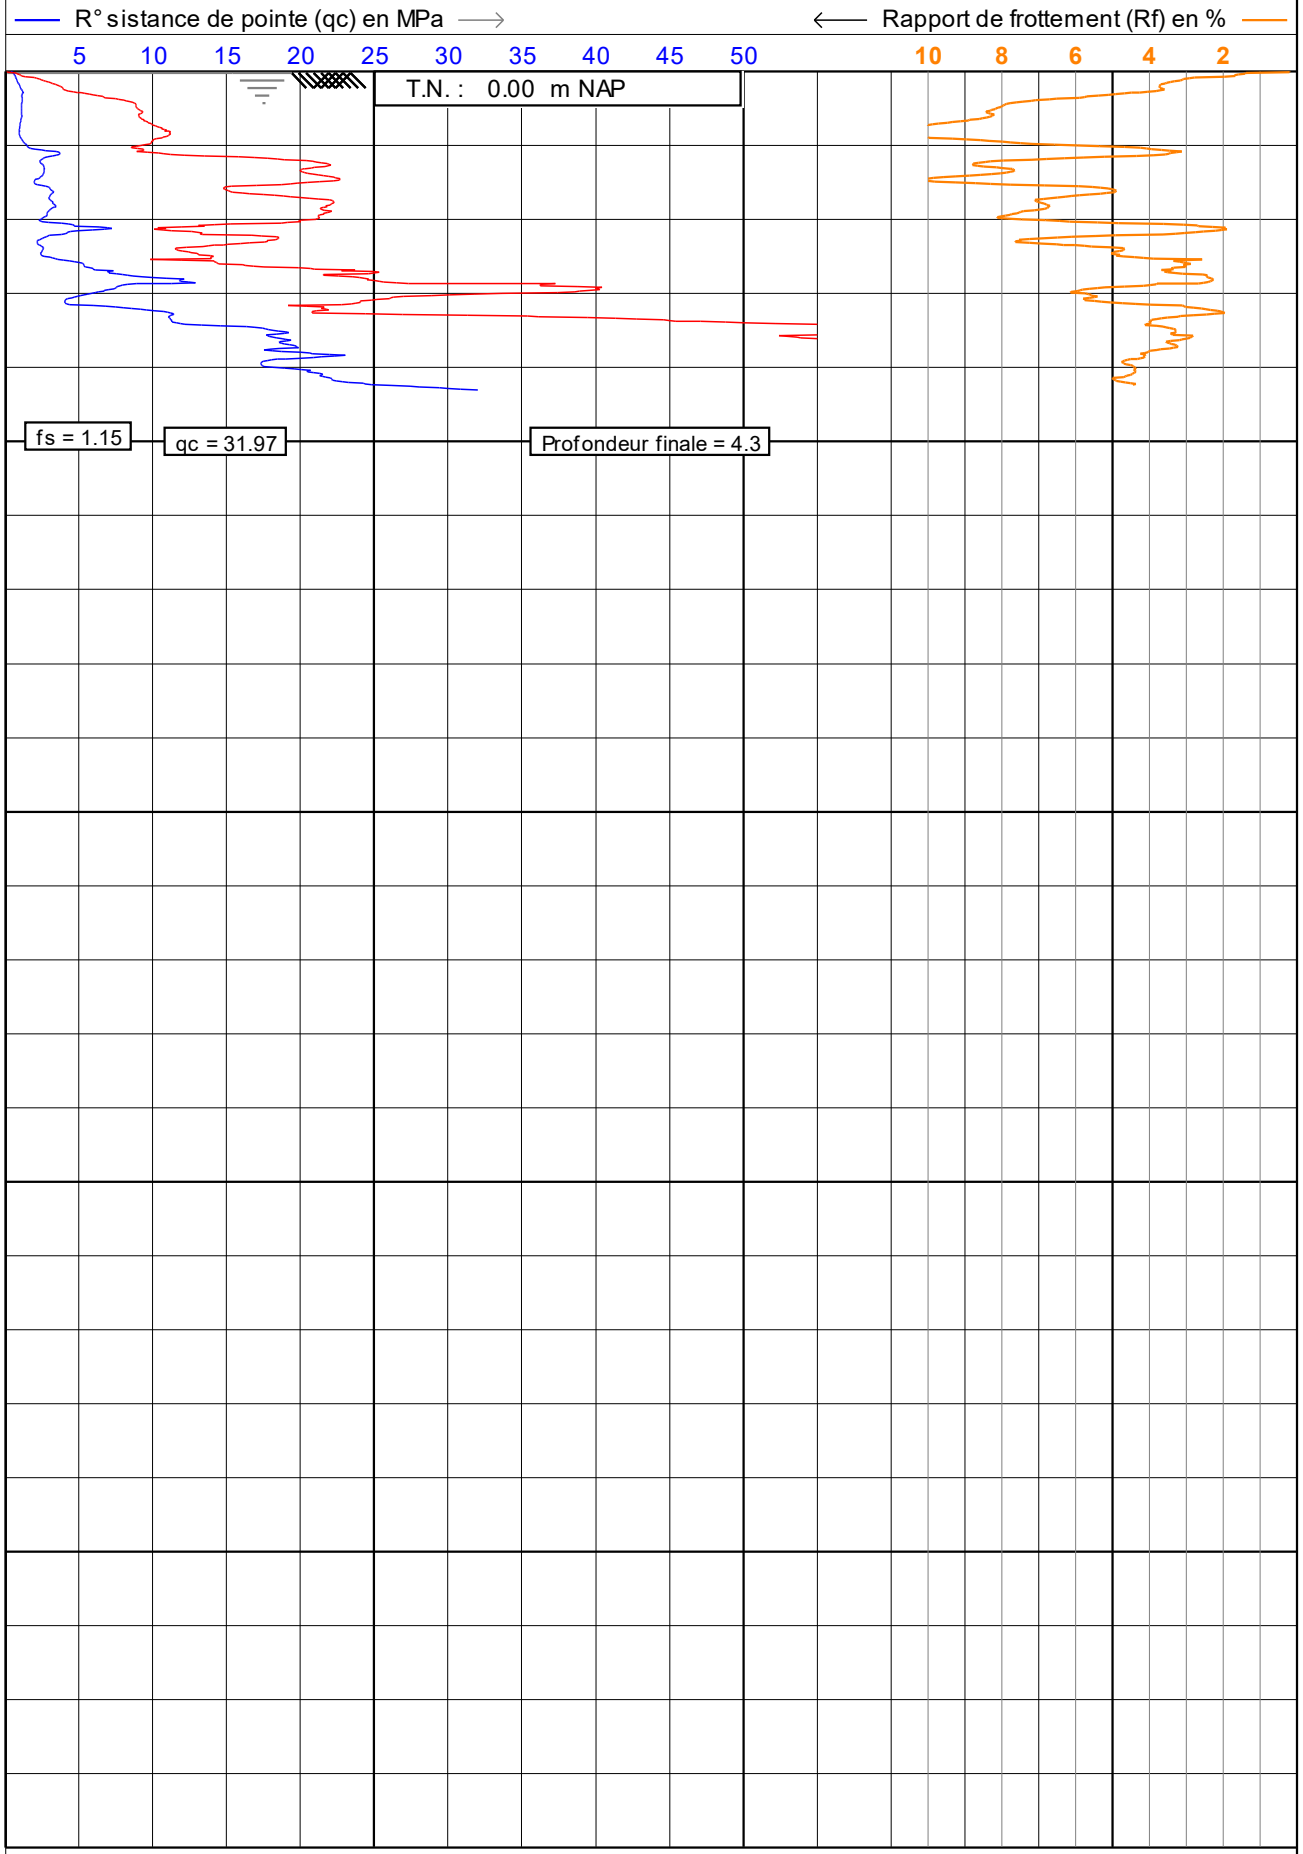
Test according to NF EN 22476-1		Date : 24-10-2024
Projet : CONSTRUCTION		N° pointe : S15CFIL.S23864
Site : BISSEN		N° projet : ENA2.O.123
		N° essai : L28
		1/1

0.10 0.20 0.30 0.40 0.50  
Frottement lat° ral (fs) en MPa →

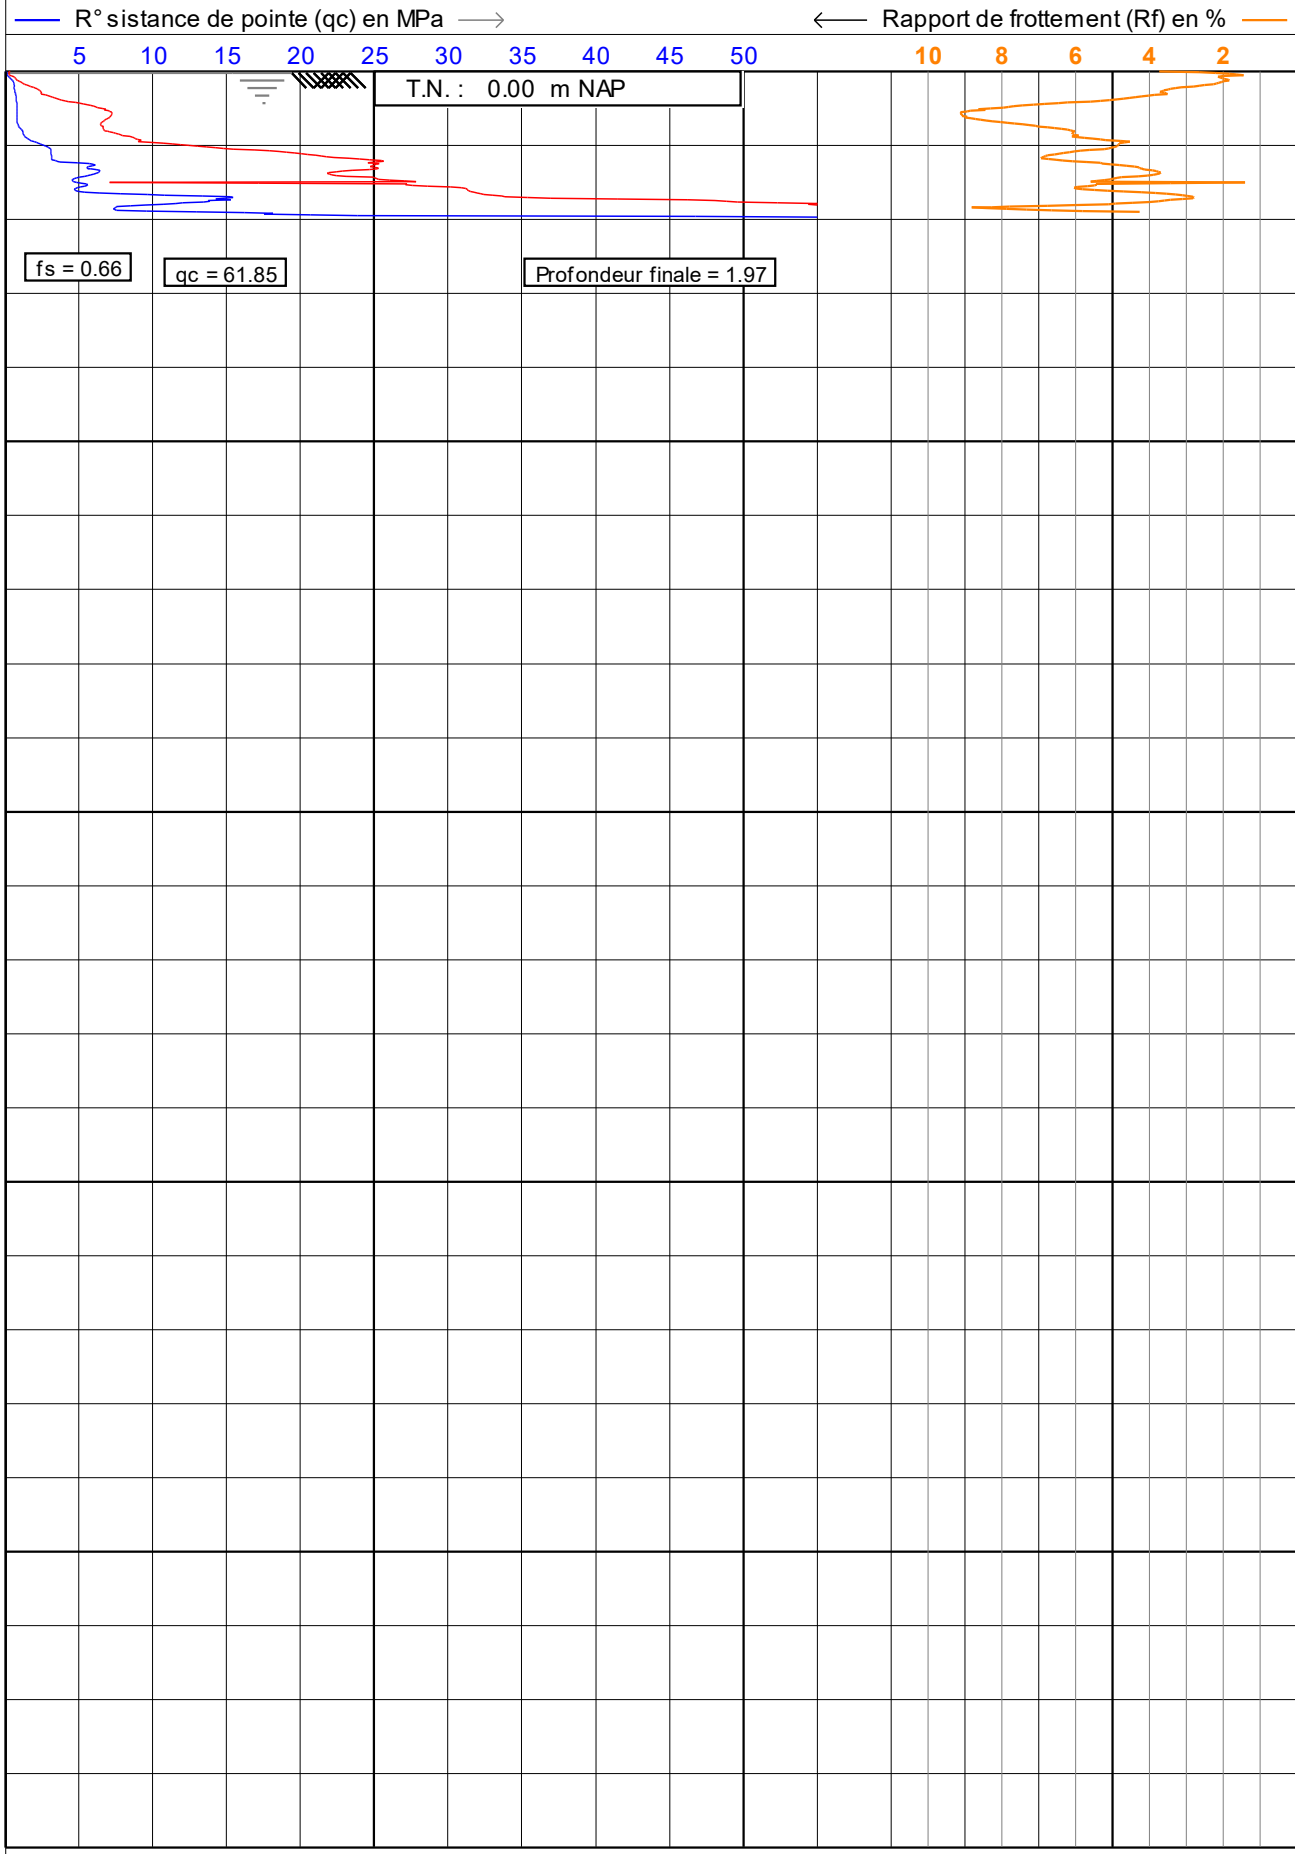
Test according to NF EN 22476-1		Date : 22-10-2024	
	Projet : CONSTRUCTION		N° pointe : S15CFIL.S23864	
	Site : BISSEN		N° projet : ENA2.O.123	
			N° essai : O10	1/1

— Frottement lat° ral (fs) en MPa —>

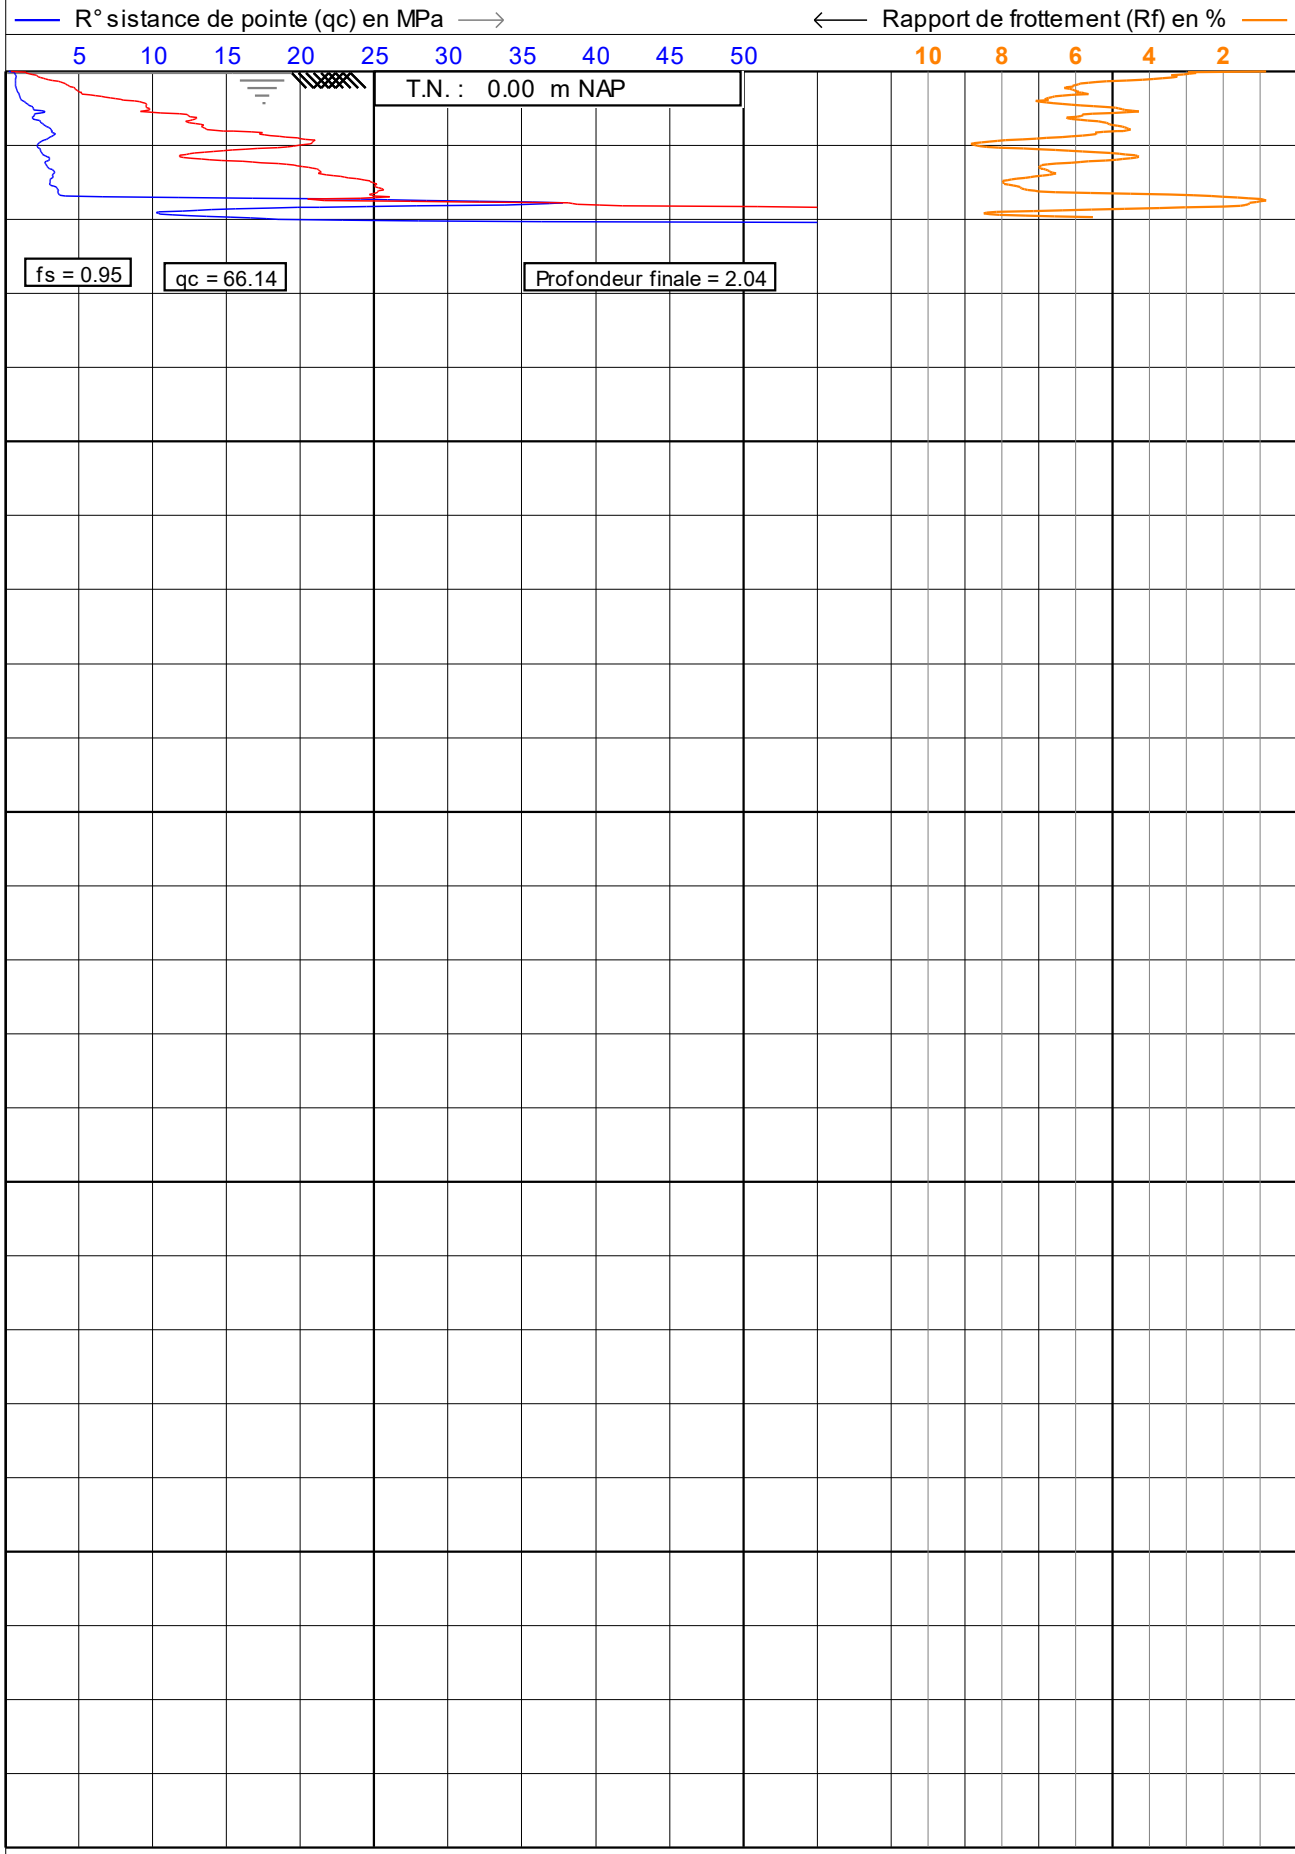
Test according to NF EN 22476-1		Date : 23-10-2024	
	Projet : CONSTRUCTION		N° pointe : S15CFIL.S23864	
	Site : BISSEN		N° projet : ENA2.O.123	
			N° essai : P12 BIS	1/1

— Frottement lat° ral ( $f_s$ ) en MPa —→

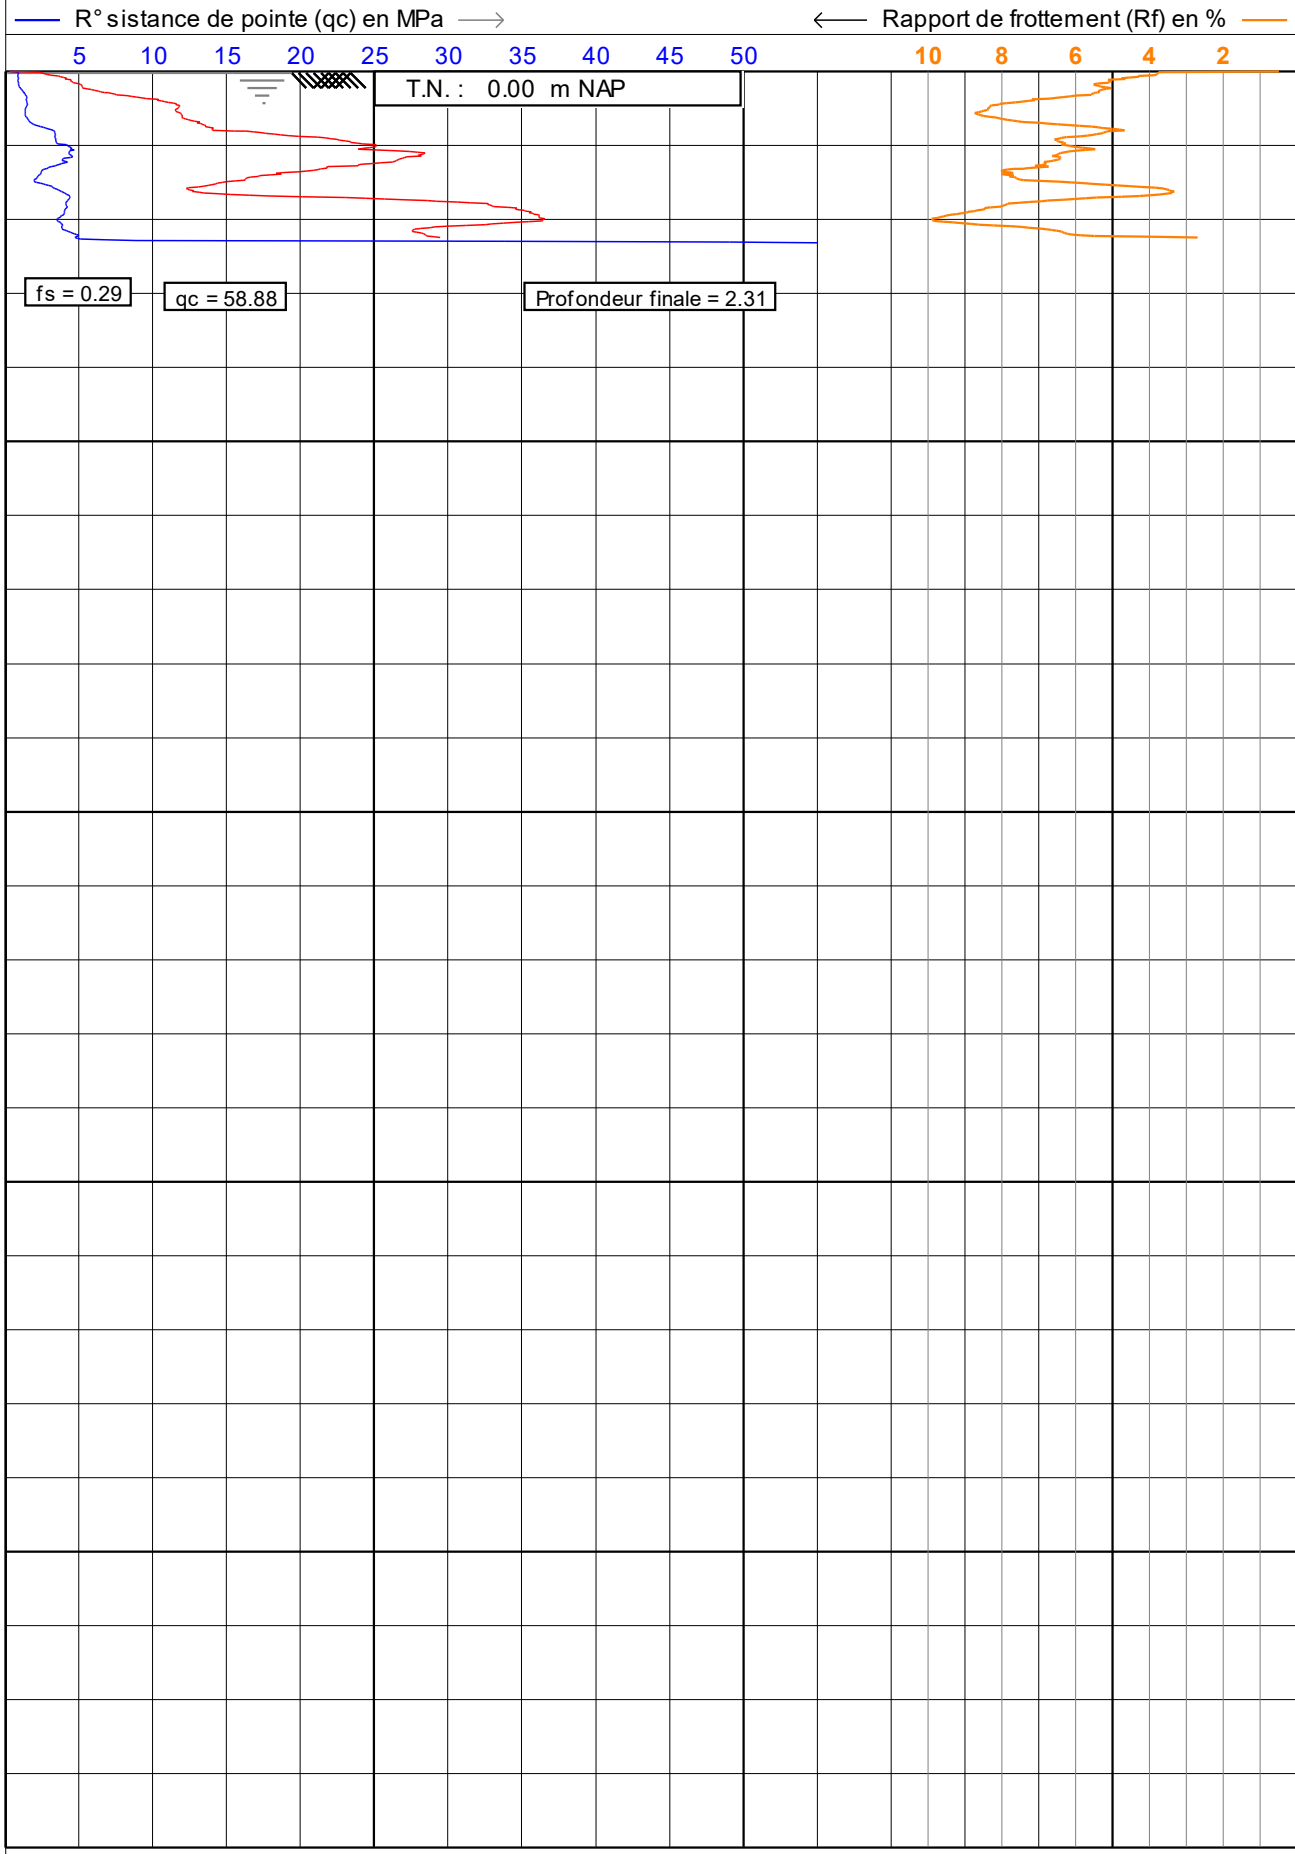
Test according to NF EN 22476-1		Date : 23-10-2024
Projet : CONSTRUCTION		N° pointe : S15CFIL.S23864
Site : BISSEN		N° projet : ENA2.O.123
		N° essai : P13
		1/1

— Frottement lat° ral (fs) en MPa —>

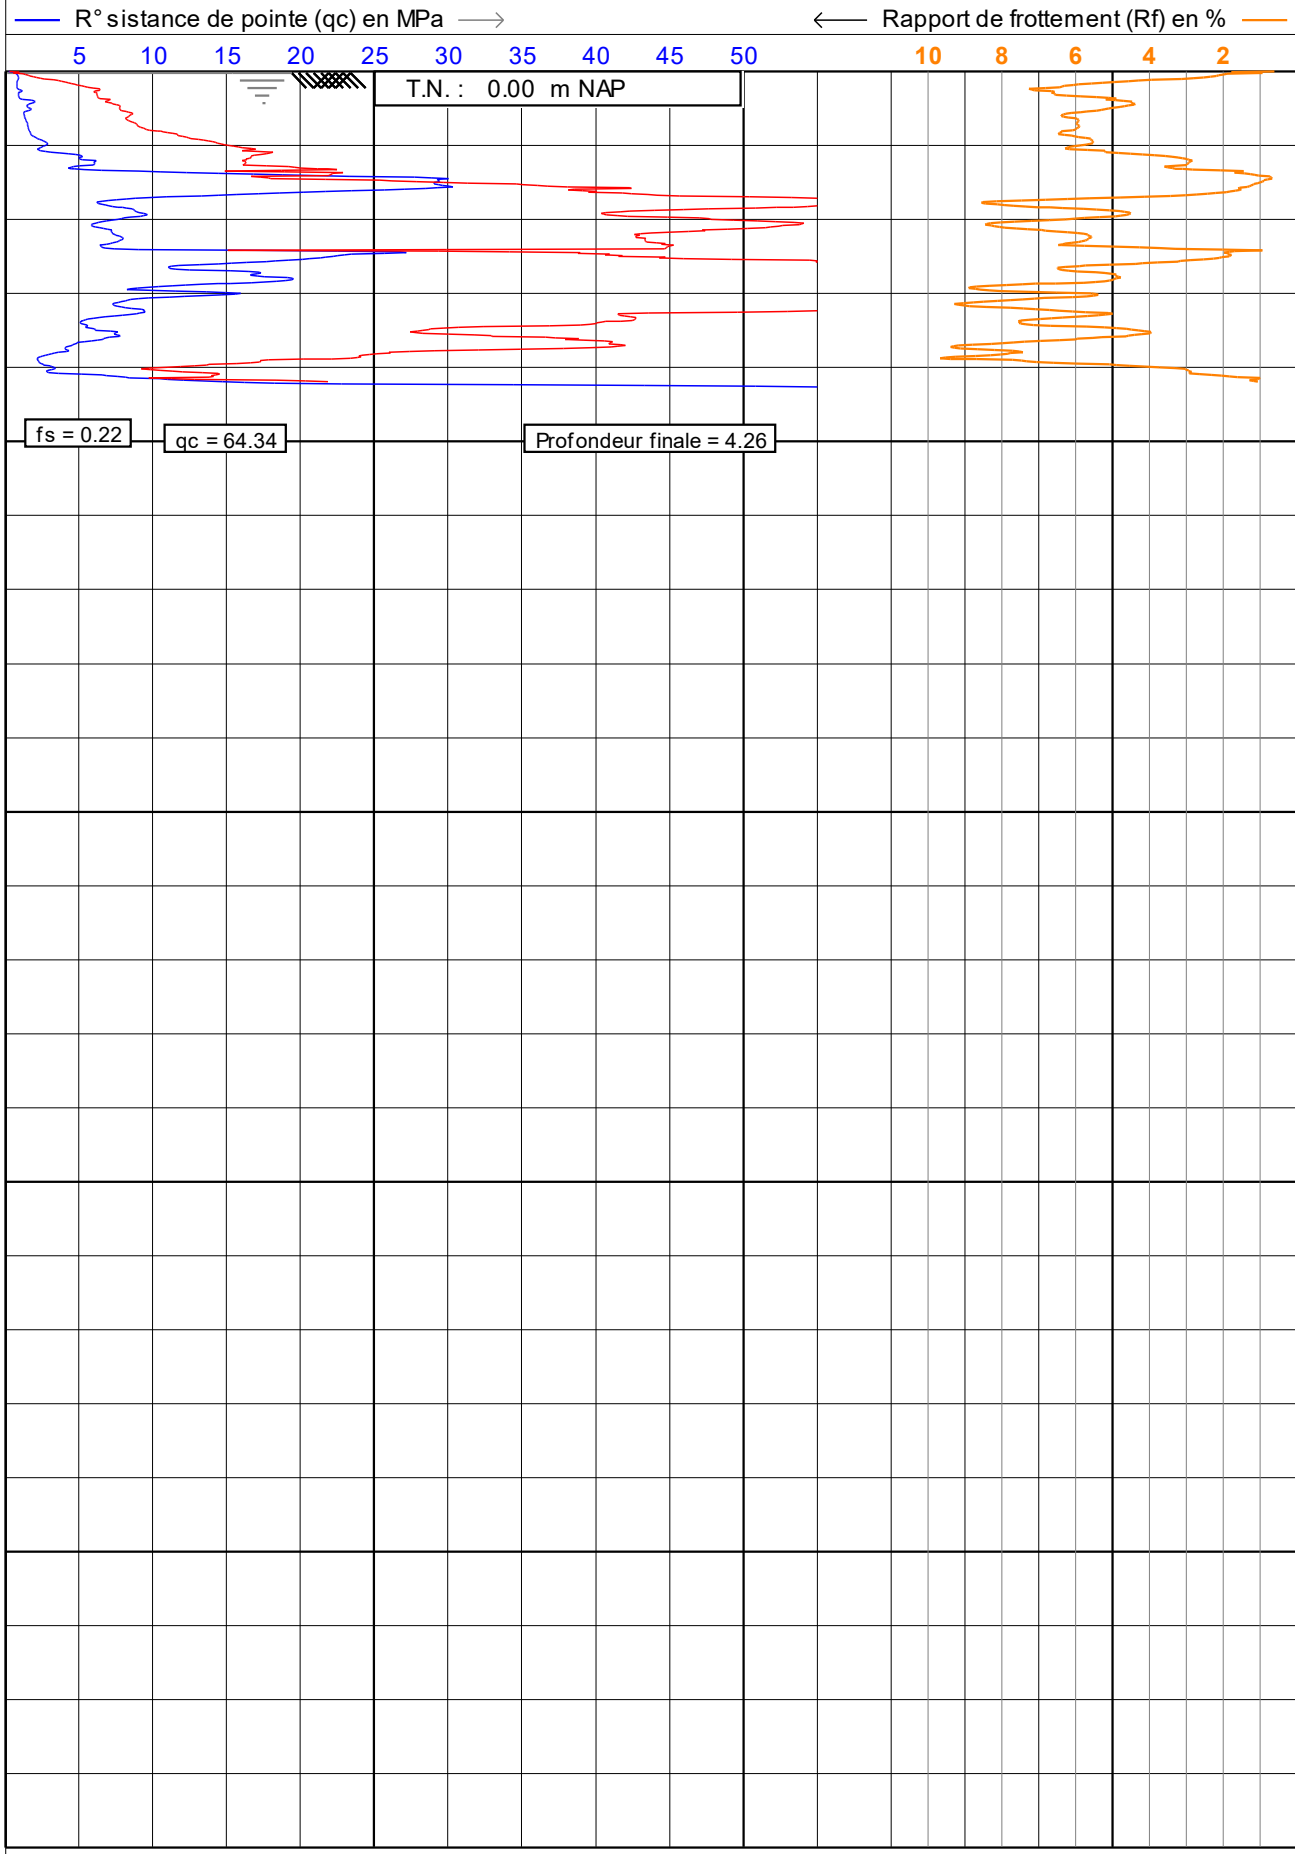
Test according to NF EN 22476-1		Date : 23-10-2024	
Projet : CONSTRUCTION		N° pointe : S15CFIL.S23864	
Site : BISSEN		N° projet : ENA2.O.123	
		N° essai : Q19	1/1

0.10 0.20 0.30 0.40 0.50  
— Frottement lat° ral ( $f_s$ ) en MPa —→

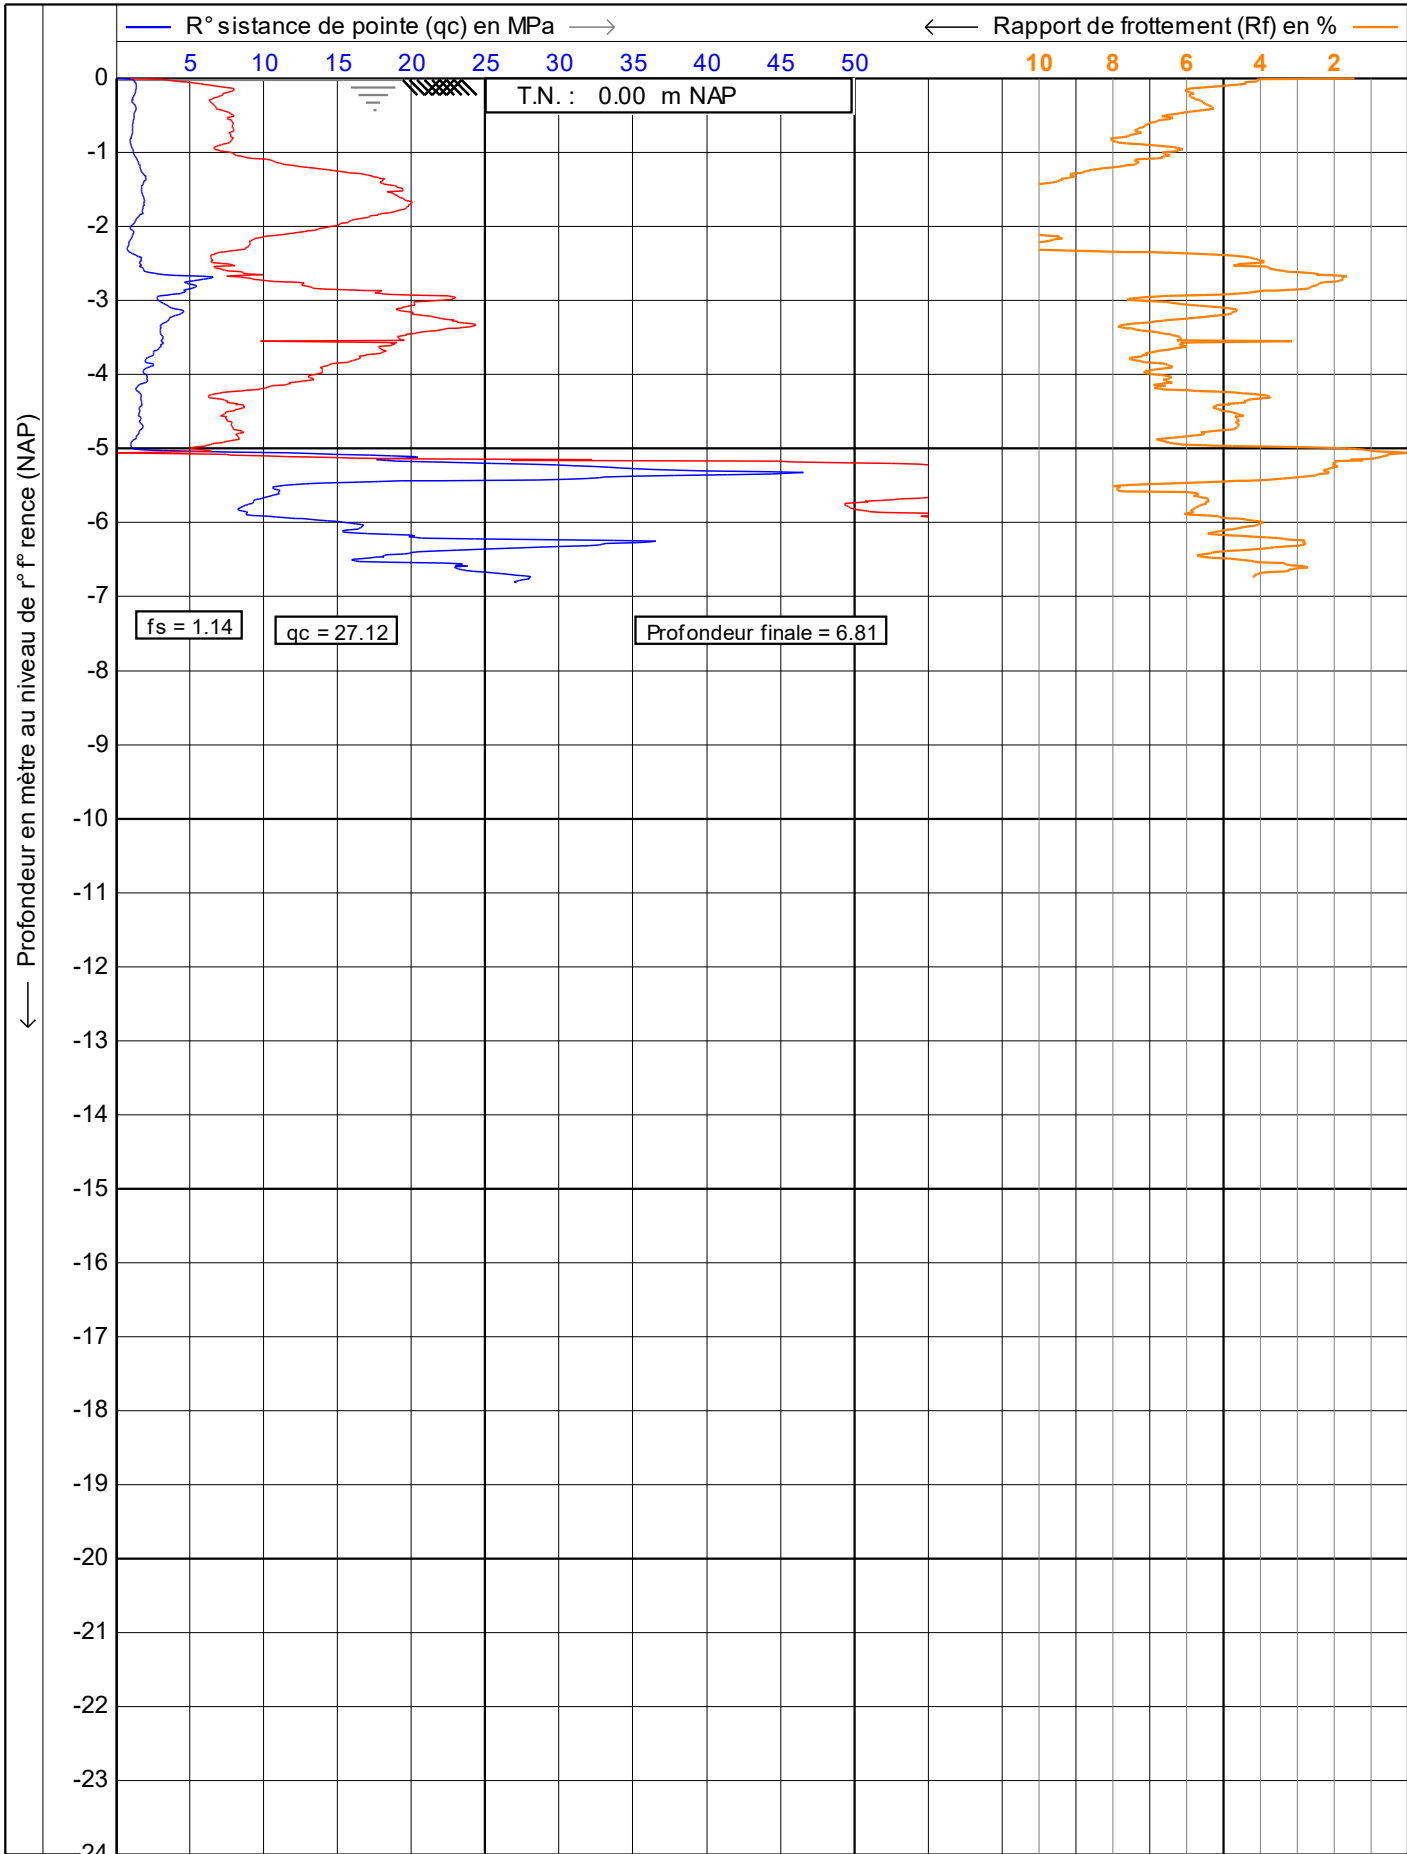
N° essai : **Q33**

— Frottement lat° ral (fs) en MPa —→
