Test according to NF EN 22476-1		Date : 22-10-2024	
	Projet : CONSTRUCTION		N° pointe : S15CFIL.S23864	
	Site : BISSEN		N° projet : ENA2.O.123	
			N° essai : D09 BIS	1/1

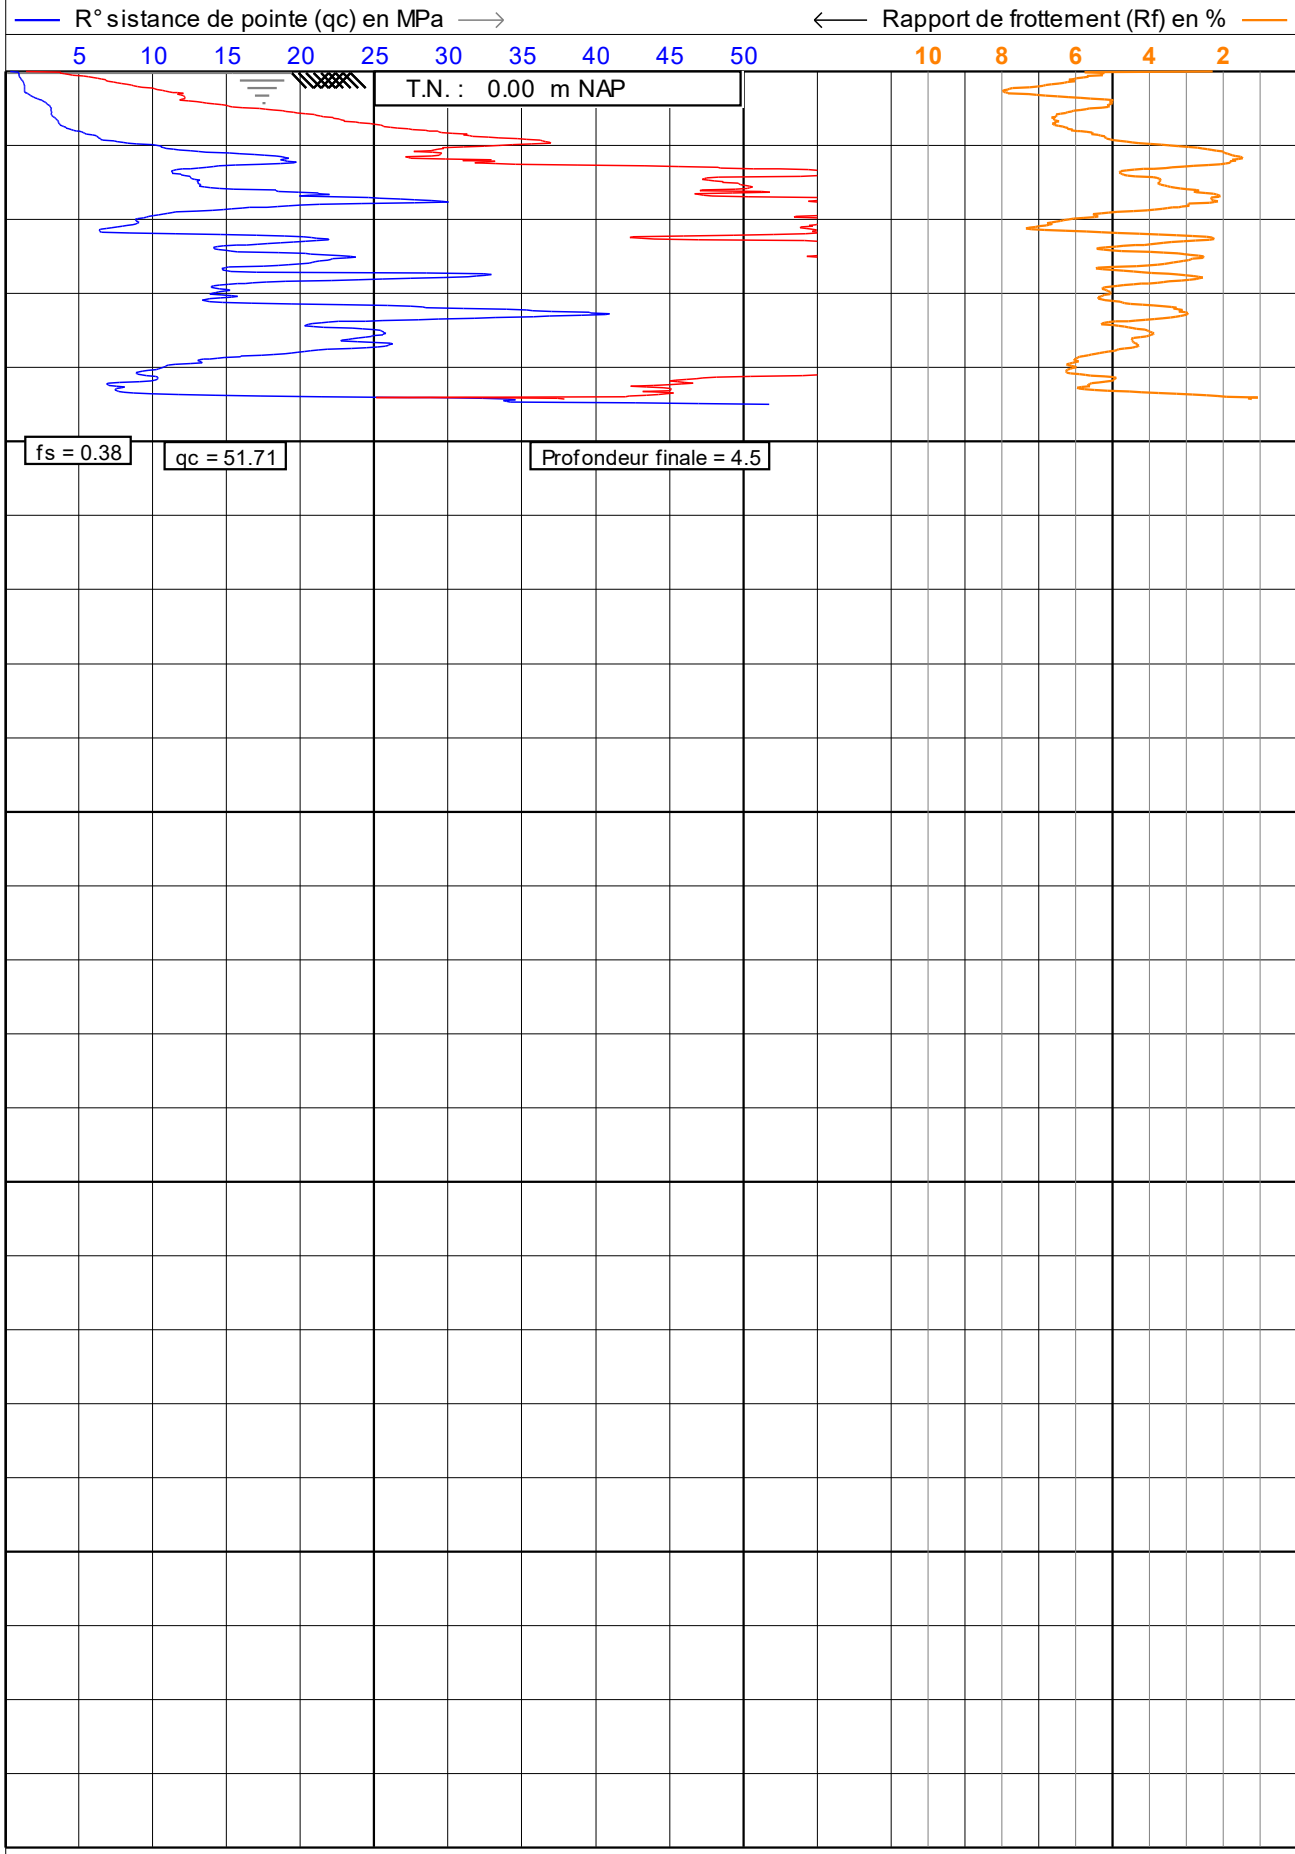
Test according to NF EN 22476-1		Date : 23-10-2024	
Projet : CONSTRUCTION		N° pointe : S15CFIL.S23864	
Site : BISSEN		N° projet : ENA2.O.123	
		N° essai : R16	1/1

← Profondeur en mètre au niveau de l'axe de la sonde (NAP)

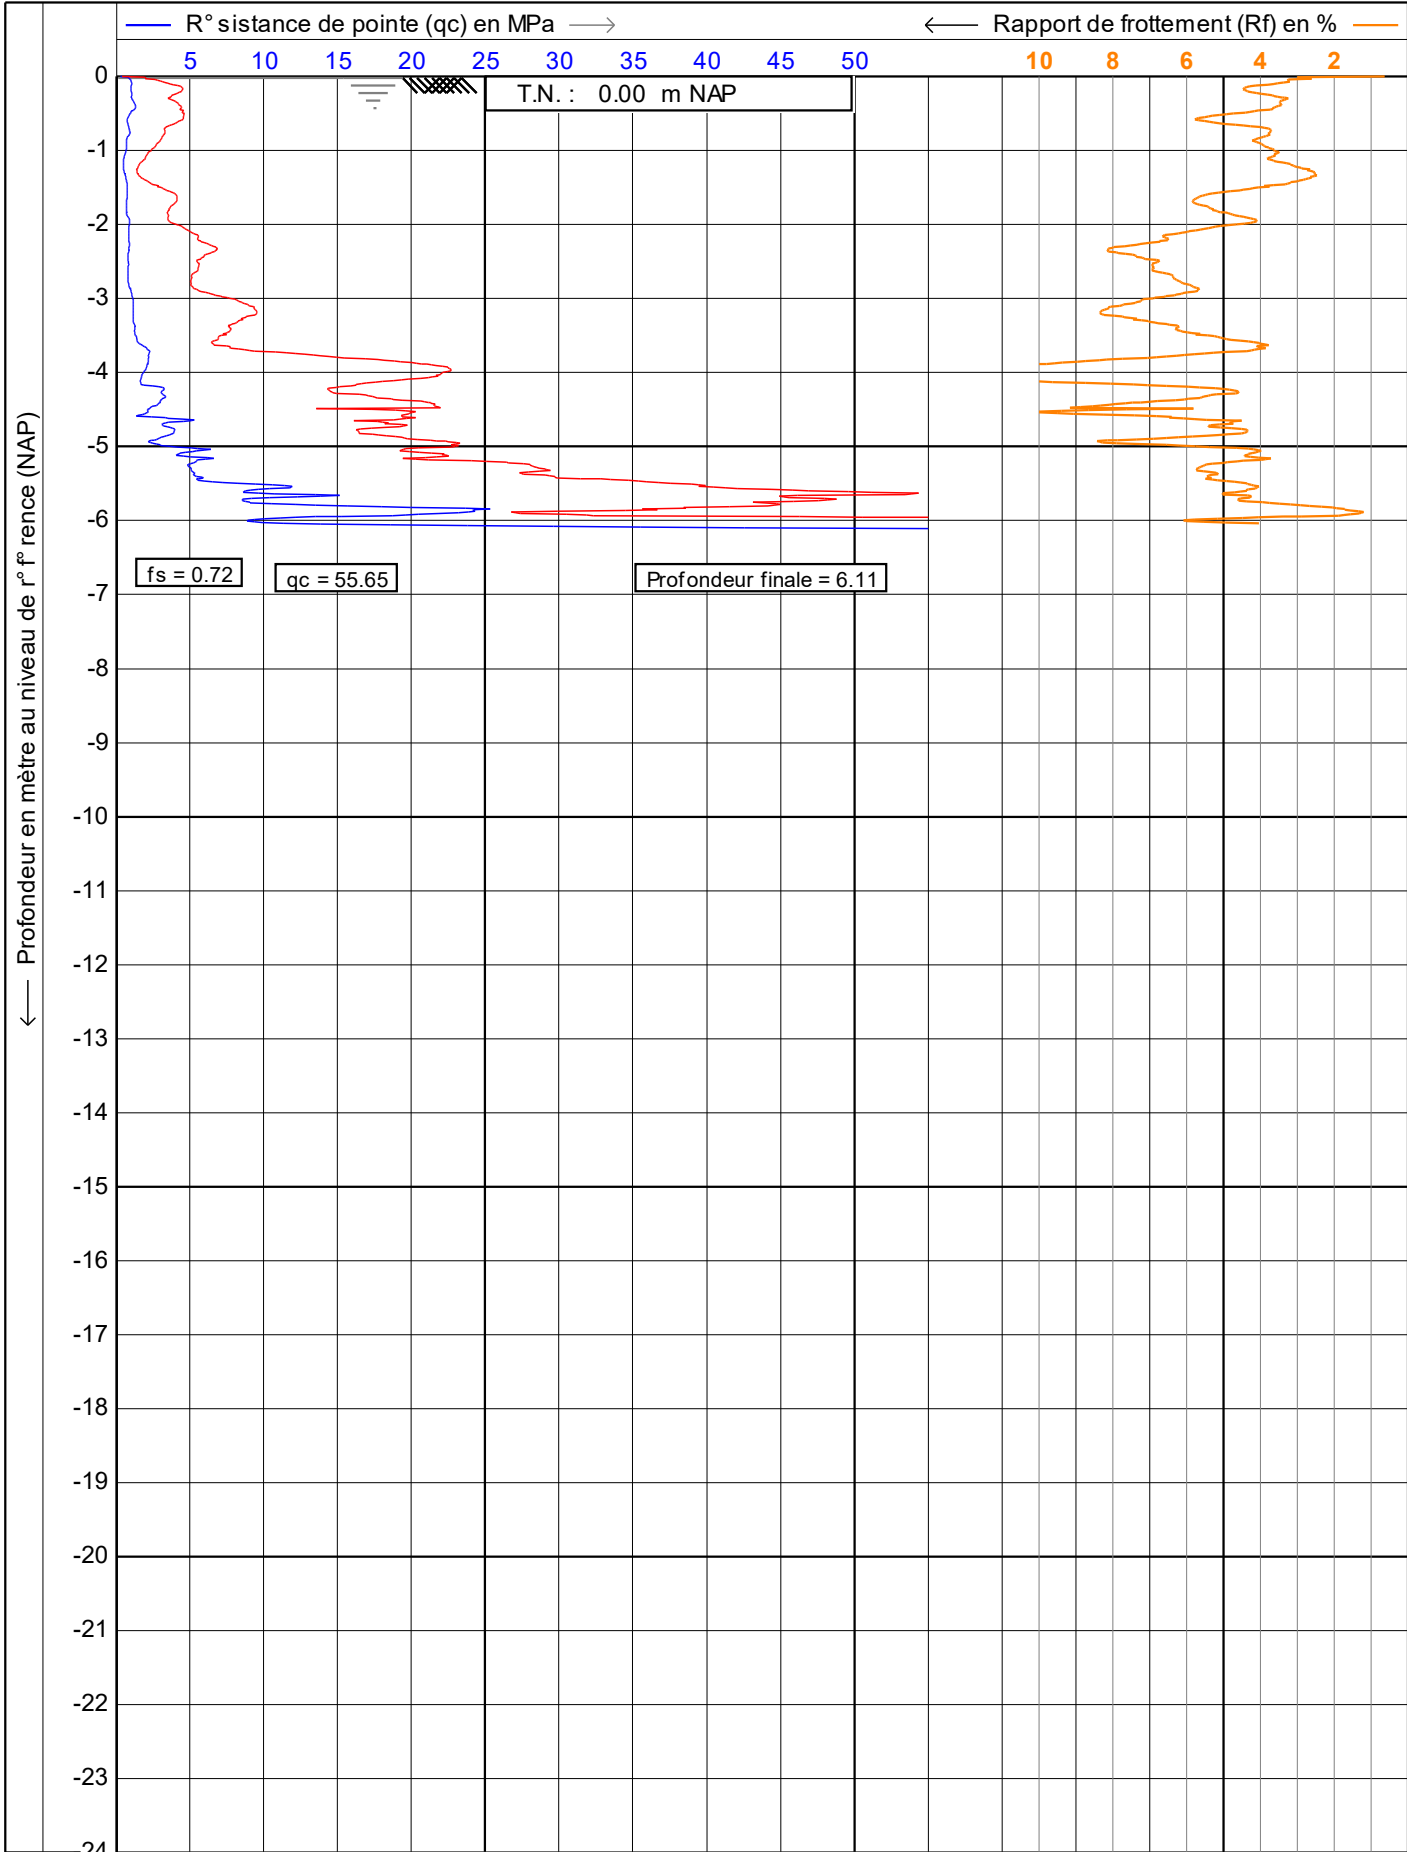
GINGER CEBTP	Projet : <b>CONSTRUCTION</b>	Date : <b>23-10-2024</b>	1/1
	Site : <b>BISSEN</b>	N° pointe : <b>S15CFIL.S23864</b>	
		N° projet : <b>ENA2.O.123</b>	
		N° essai : <b>T24</b>

Test according to NF EN 22476-1
