LGEM.O.0326 - BISSEN - LUXEMBOURG

RAPPORT PHOTOGRAPHIQUE

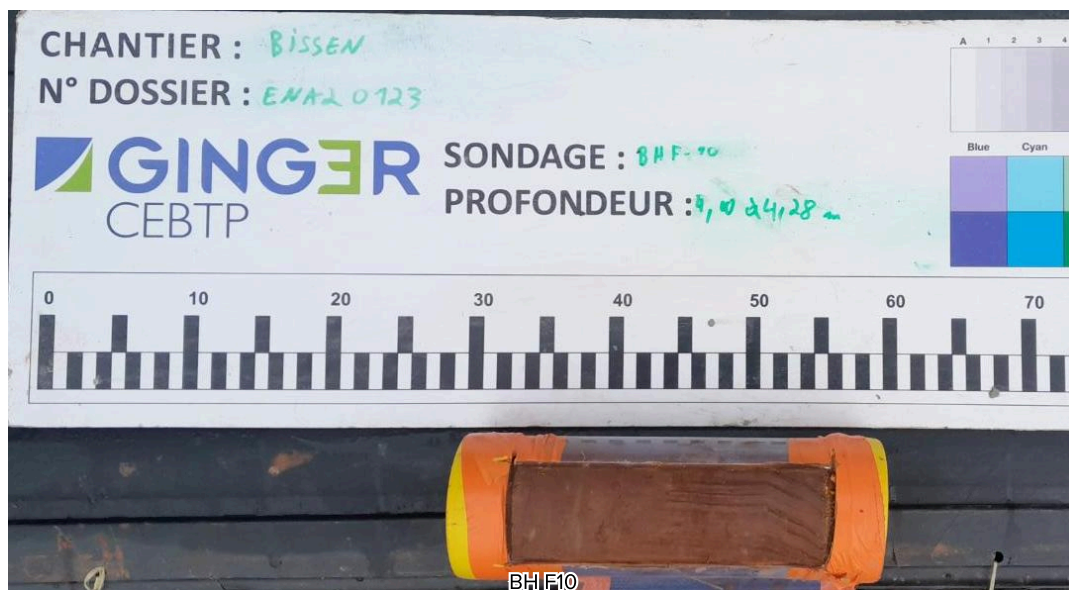
4,0 m

4,48 m

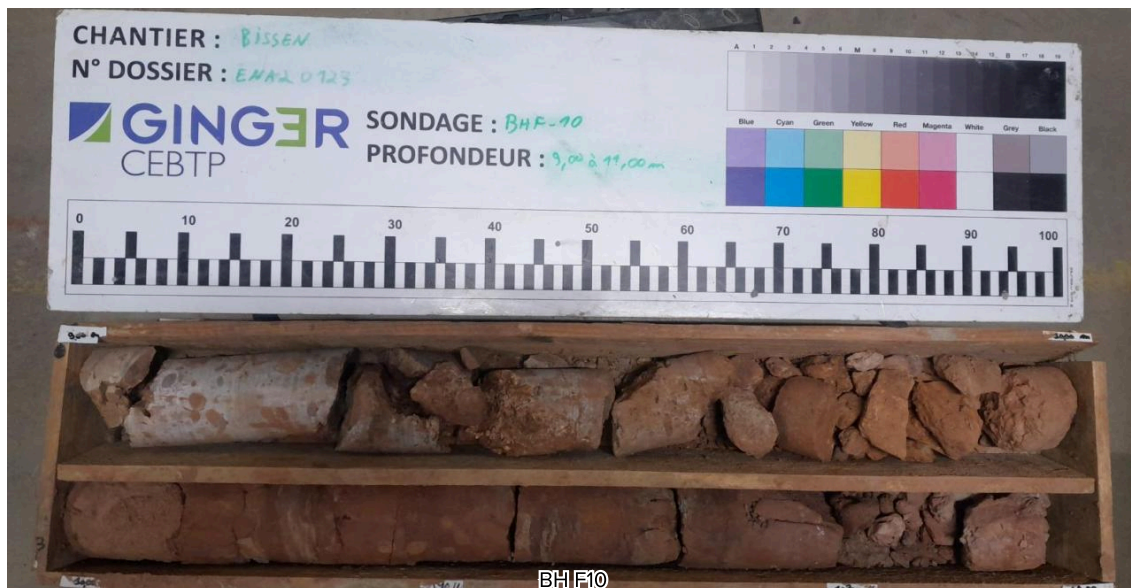
9,0 m

11,0 m

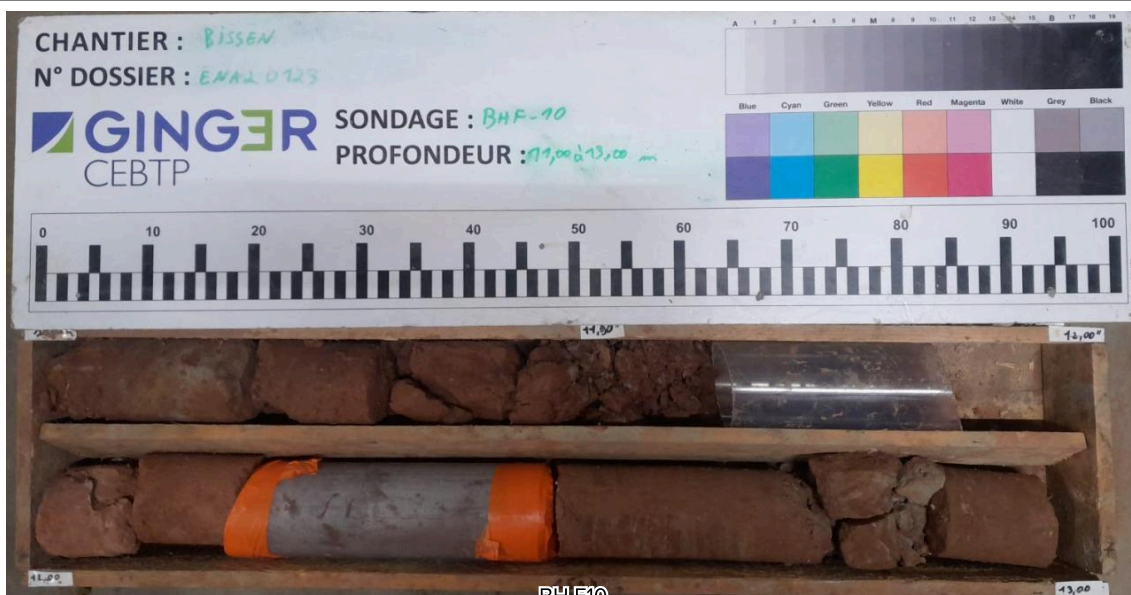
11,0 m

13,0 m

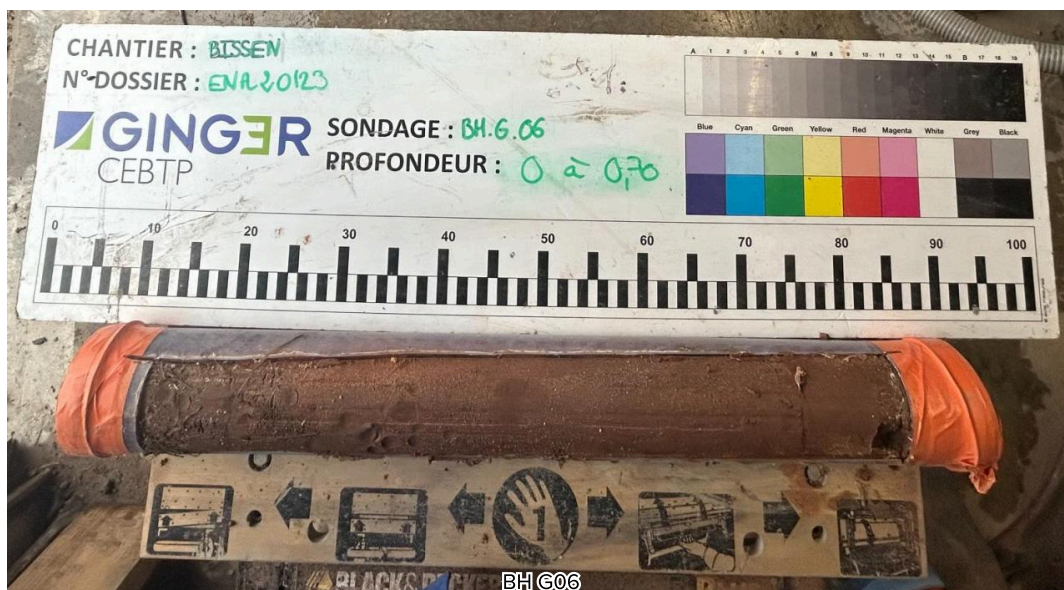
0,0 m

0,7 m

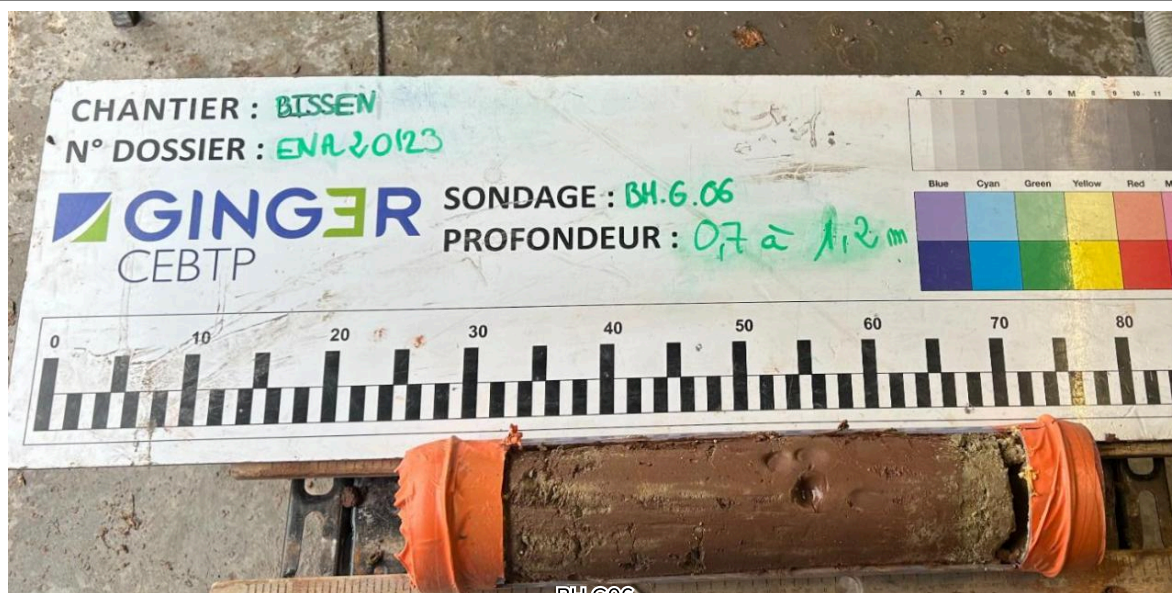
0,7 m

1,2 m

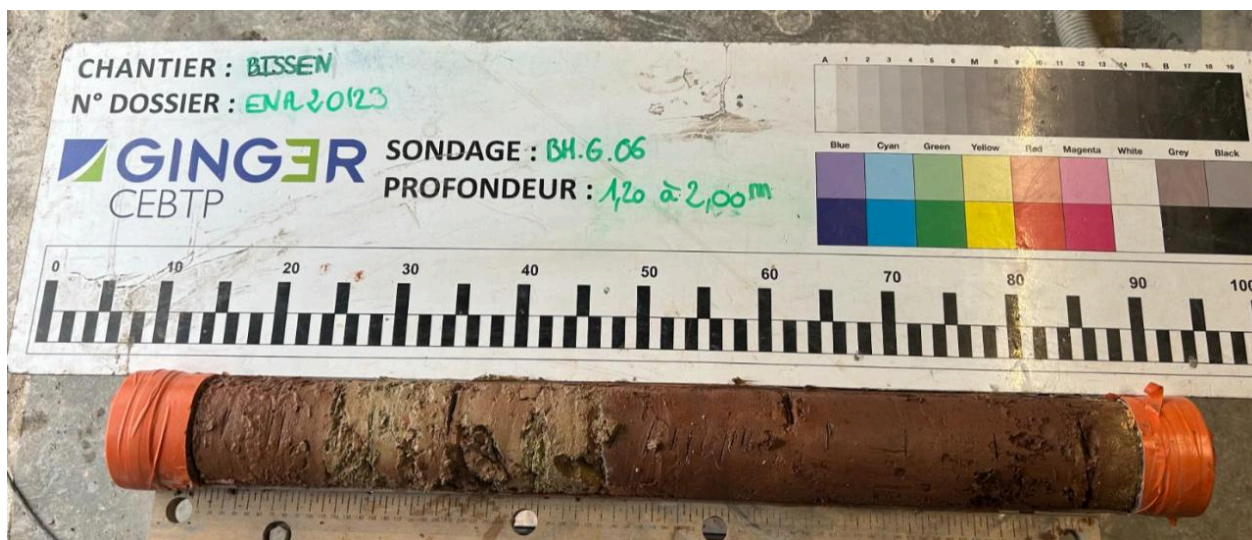
1,2 m

2,0 m

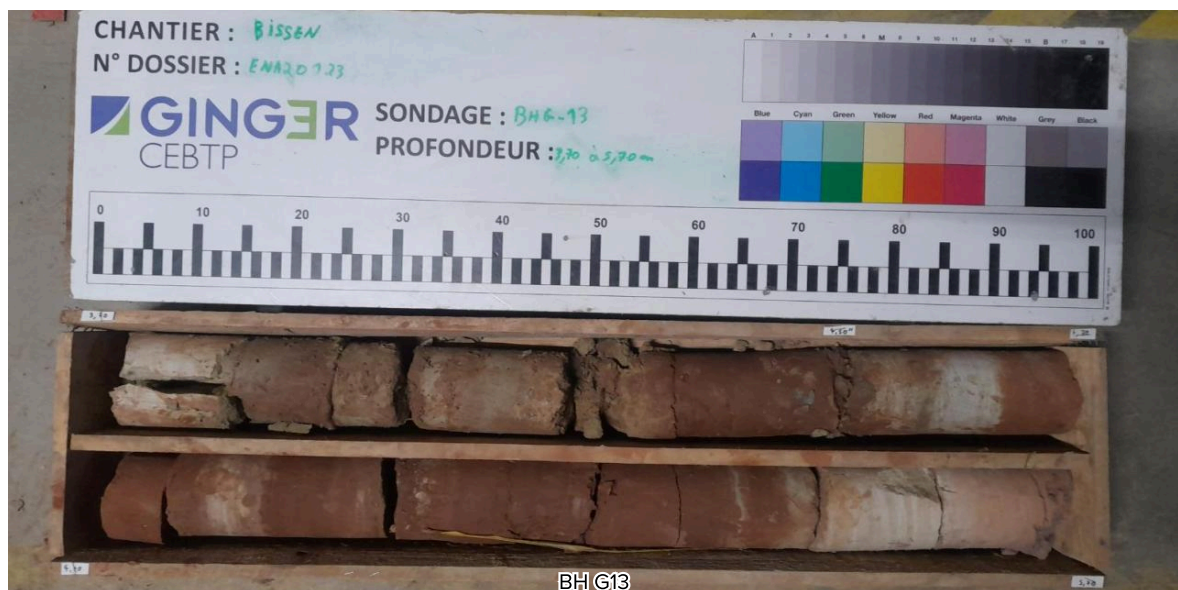
3,7 m

5,7 m

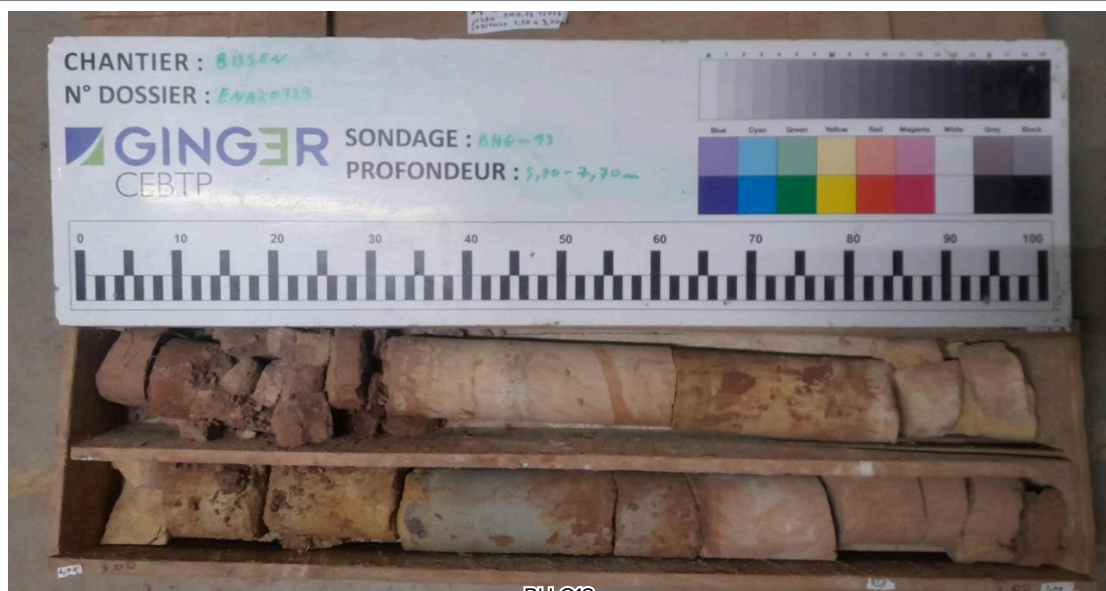
5,7 m

7,7 m

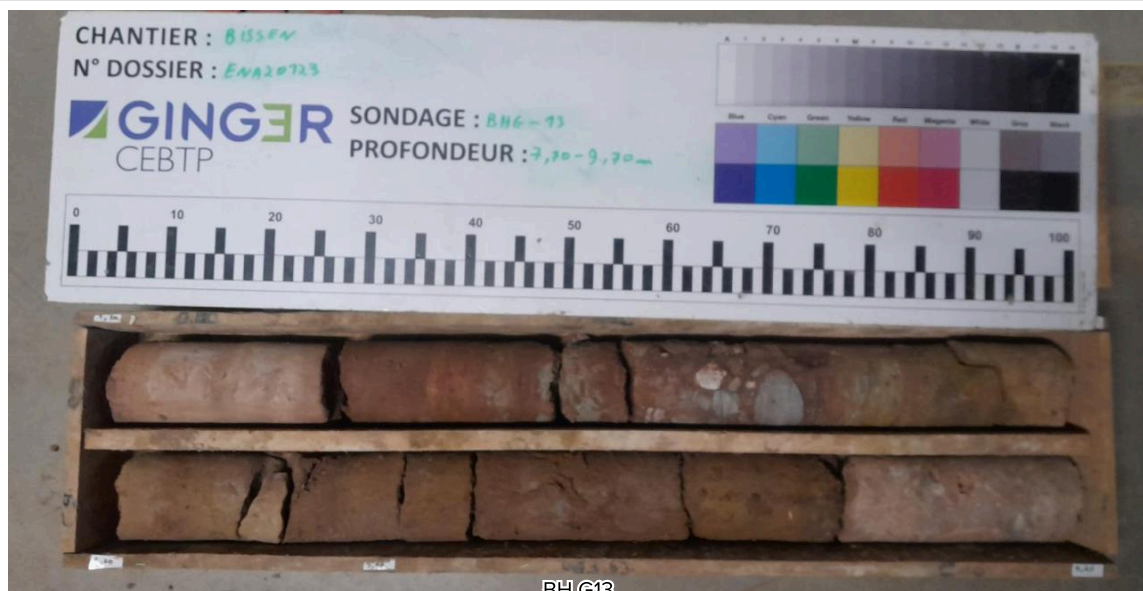
7,7 m

9,7 m

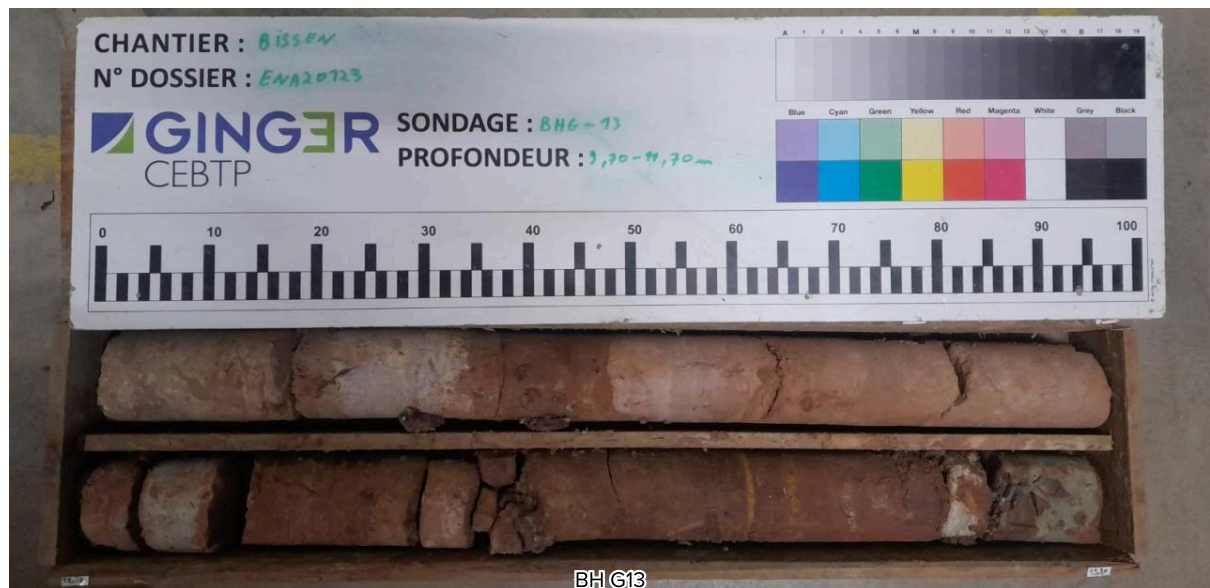
9,7 m

11,7 m

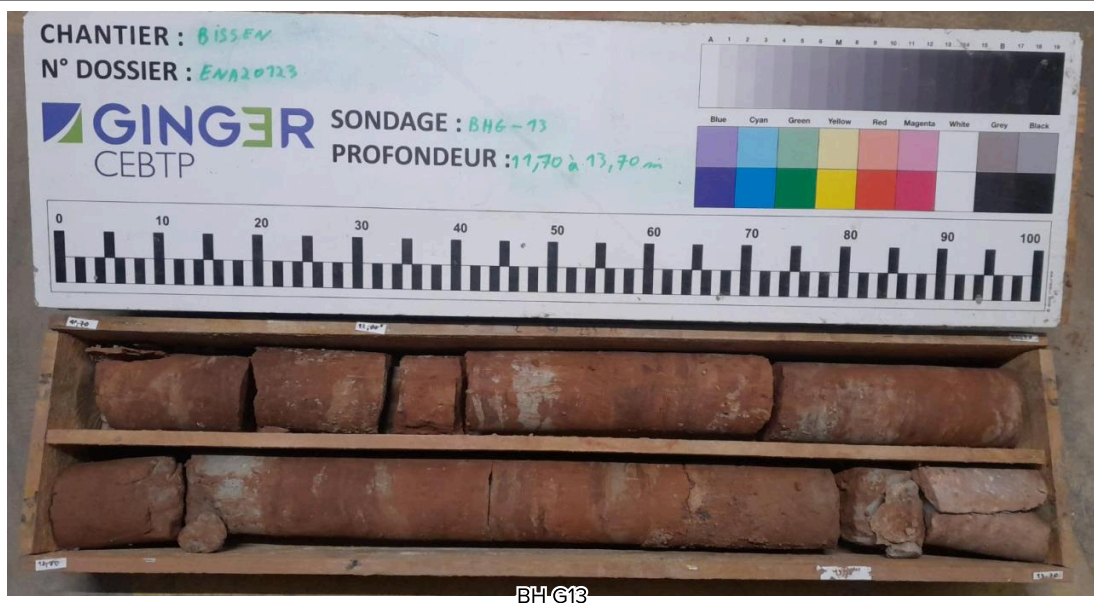
11,7 m

13,7 m

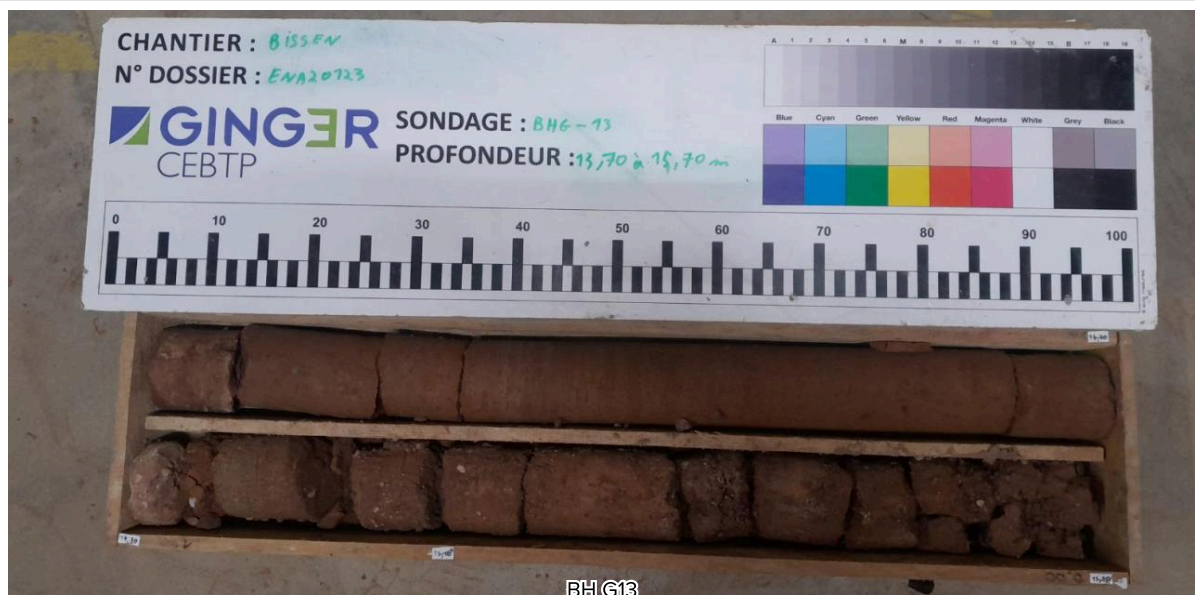
13,7 m

15,7 m
