PROCES VERBAL D'ESSAI

Essais en compression à l'appareil triaxial consolidés sur sols saturés Essai consolidé isotropiquement non drainé (CIU)

Dossier N° : BRO4.P0018

Sondage N° : BH.N30

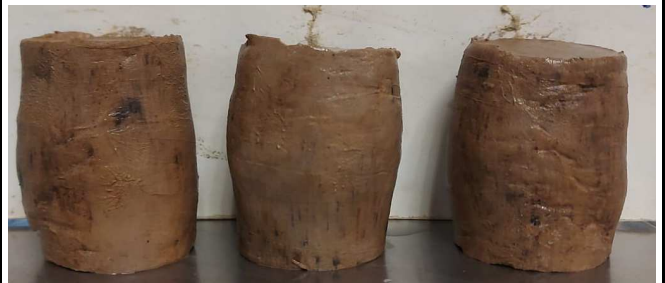
Photo ou schéma des éprouvettes après essais

L'éprouvette 2 n'a pas pris en compte dans l'interprétation du résultat de l'essai.

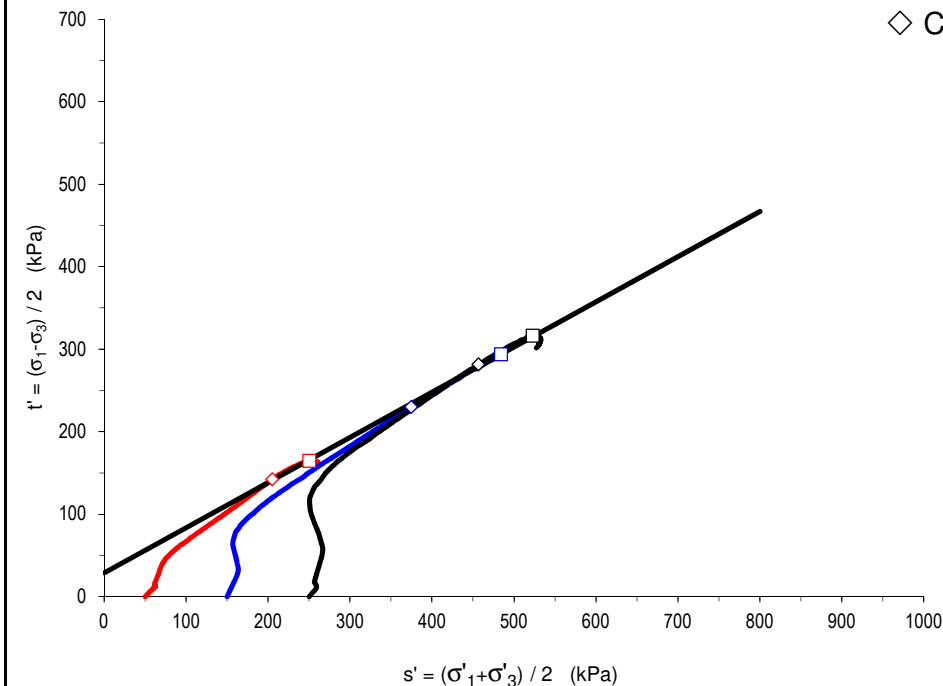
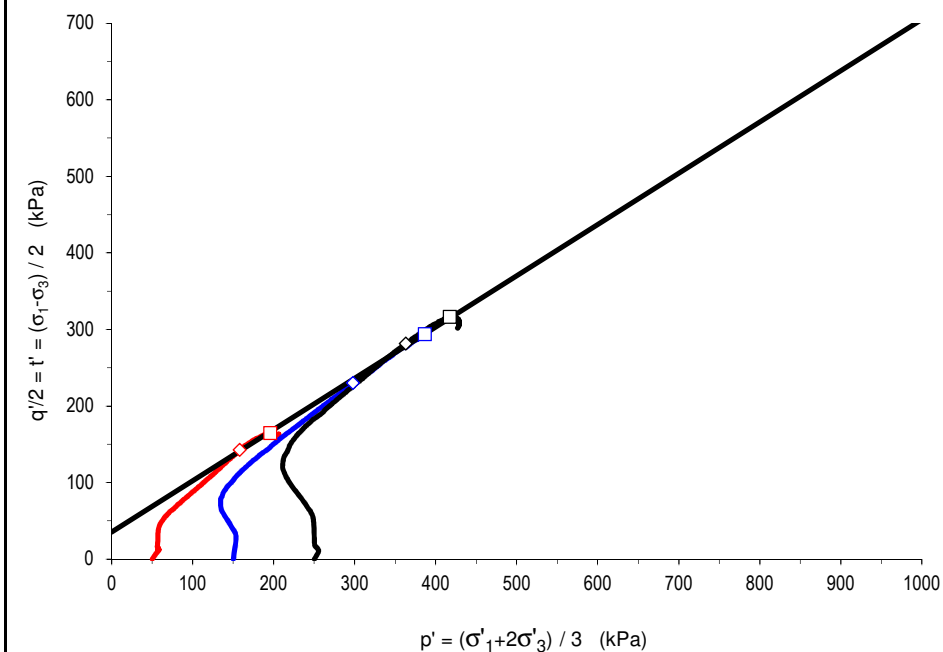
Représentation de Lambe et de Cambridge selon CRITERE 2

◇ CRITERE 2 = $(\sigma'_1 / \sigma'_3)_{\max}$

Diagramme de LAMBE

ϕ' = 33 Degrés

c' = 34 kPa

Diagramme de CAMBRIDGE
