**Administration communale de
Niederanven**

Transformation et extension de la ferme Peter

Mesures acoustiques dans l'environnement – Etat initial

Rapport 17.103 – Etat initial – Version 1.0 du 28/06/2023

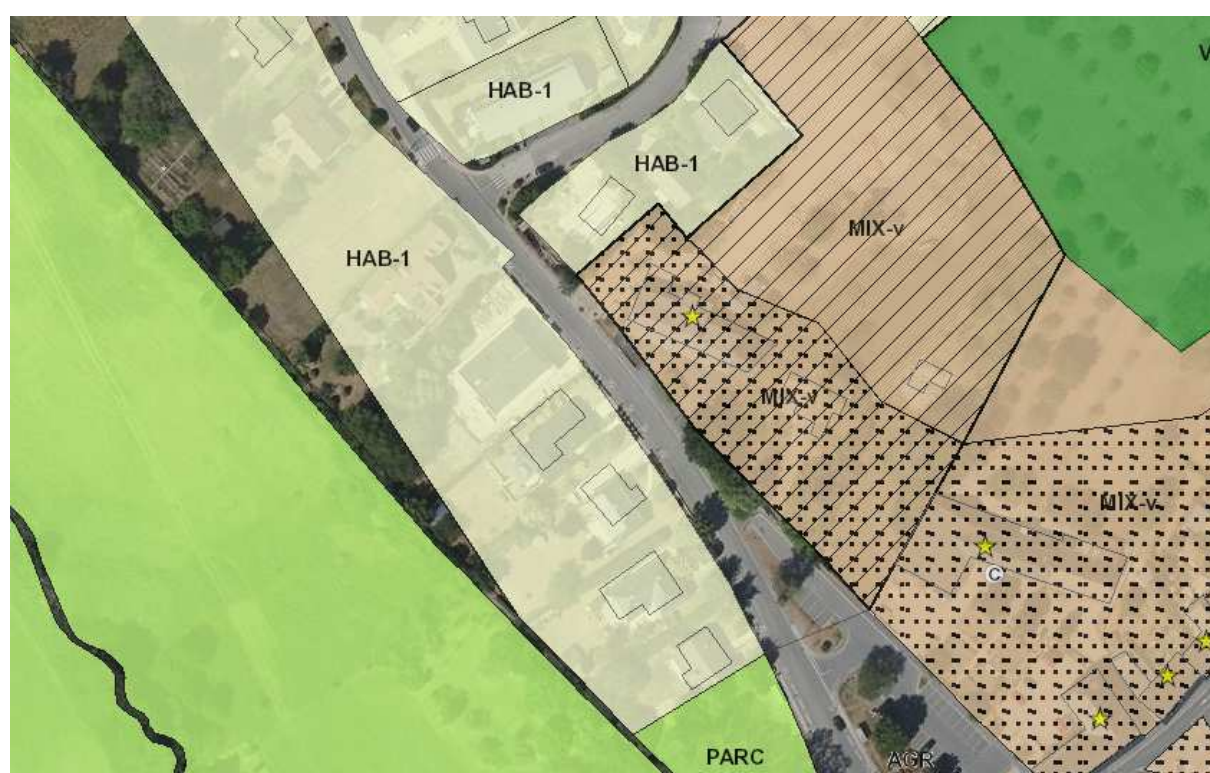
L'Administration communale de Niederanven envisage la transformation et l'extension de l'ancienne ferme Peter située sur la parcelle n°1090/3364 section A de Niederanven. La zone se situe en zone mixte villageoise avec un secteur protégé de type environnement construit. Cette zone est également soumise au PAP « rue Laach – nouveau quartier ». La ferme Peter qui fait l'objet de la présente analyse se situe sur le lot A du PAP.

FIGURE 2 – Extrait du PAG disponible sur le Géoportail

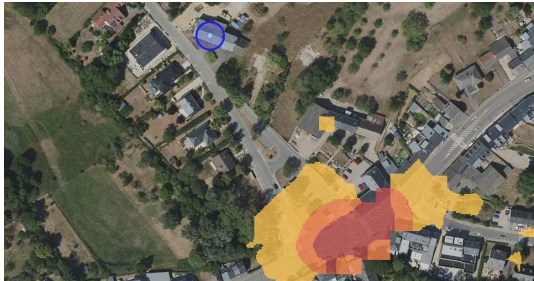
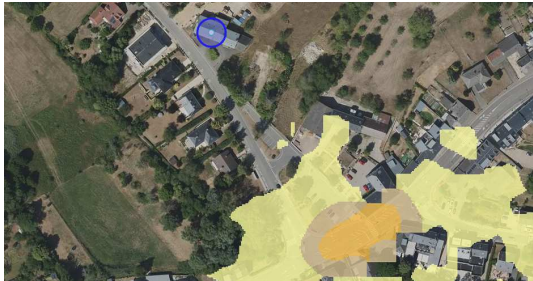
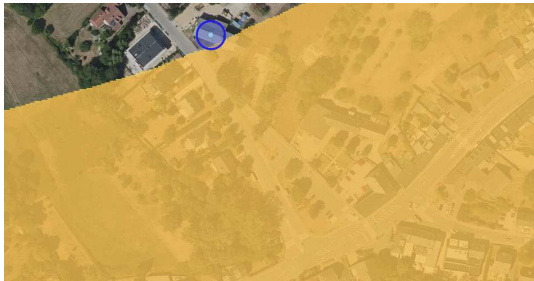
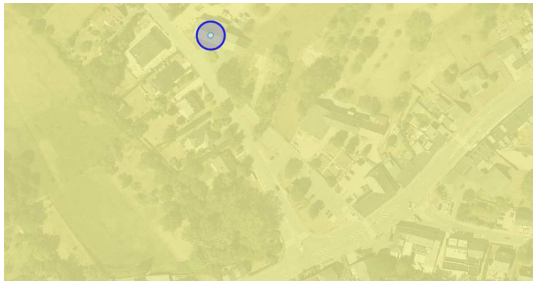
TABLEAU 1 – Extraits des cartes stratégiques du bruit (version 2016)

Le site étant situé en bordure non loin d'une route nationale et relativement proche de l'aéroport du Findel, les cartographies des niveaux de bruit routiers et aériens sont reprises dans le [TABLEAU 1](#) ci-après. Betic a vérifié que les cartographies du bruit liées au transport ferroviaire ne concernaient pas la zone étudiée dans la présente évaluation.

<p>LDEN</p> <ul style="list-style-type: none"> 55-60dB(A) 60-65dB(A) 65-70dB(A) 70-75dB(A) >75dB(A) 	<p>LNGT</p> <ul style="list-style-type: none"> 45-50dB(A) 50-55dB(A) 55-60dB(A) 60-65dB(A) 65-70dB(A) 70-75dB(A) >75dB(A)

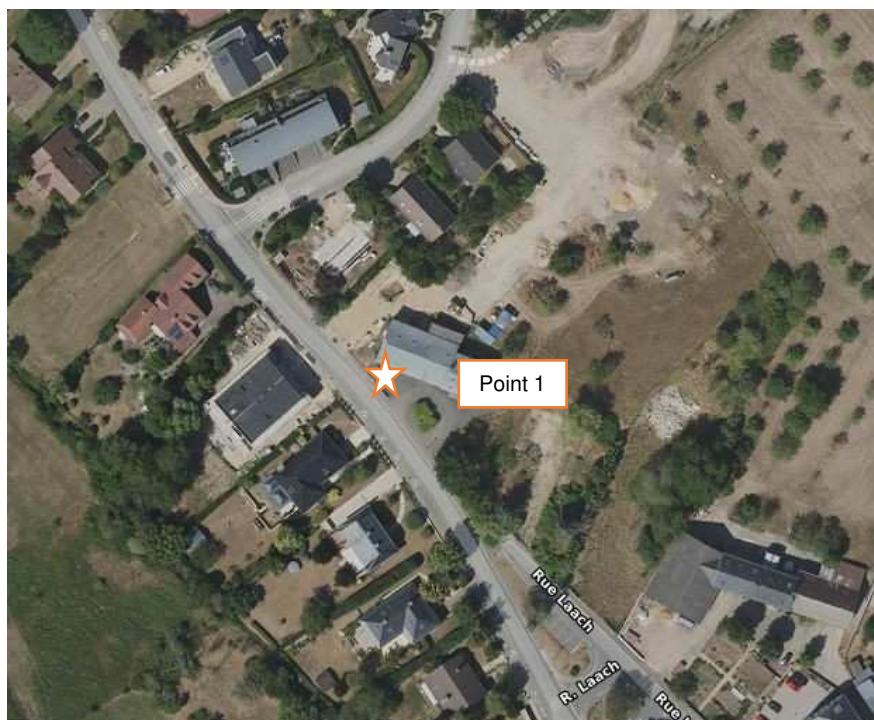
FIGURE 4 – Localisation du point de mesures

Betic SA a réalisé un enregistrement de 24h sur le site qui accueillera les travaux, de manière à pouvoir caractériser la situation sonore existante. La **FIGURE 4** permet de localiser l'emplacement retenu pour l'évaluation de la situation sonore existante.

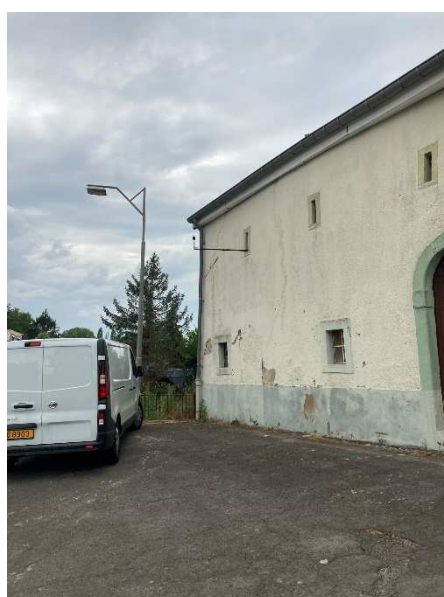
FIGURE 5 – Point 1

Le point 1 se situe en façade du bâtiment situé le long de la rue Laach afin de caractériser le bruit provenant de cette dernière. La **FIGURE 5** documente la localisation exacte du point de mesure.
