**ETUDE HYDRAULIQUE SUR LE BOUNESCHBAACH  
A NIEDERANVEN**

**NOTE DE CALCULS**

*Janvier 2020*

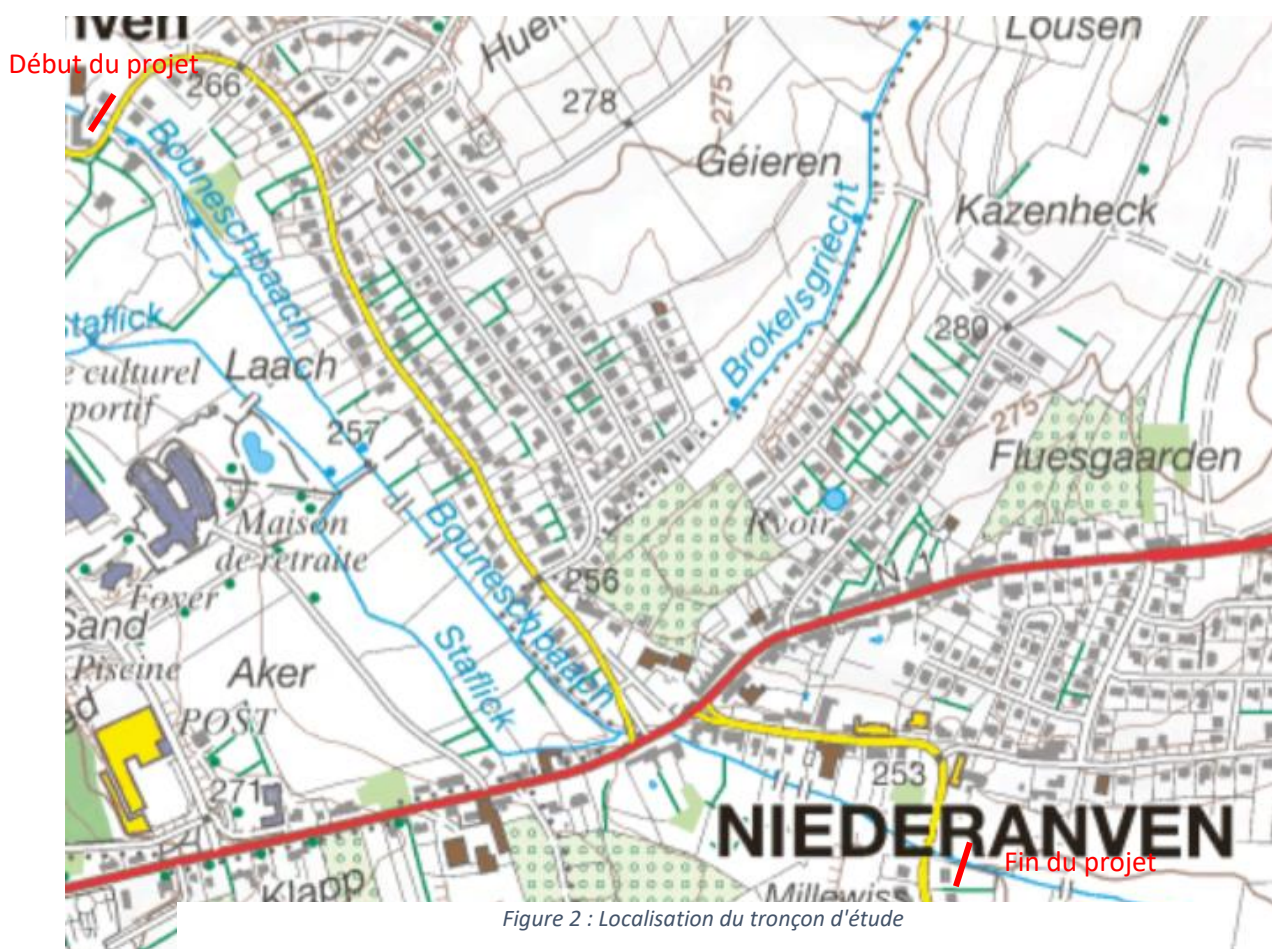
Figure 2 : Localisation du tronçon d'étude

Le Bouneschbaach prend sa source au nord de la commune d'Oberanven, pour se rejeter dans la Syre au sud de Niederanven, près de l'échangeur d'autoroute A1. Suivant la typologie luxembourgeoise, et en accord avec les cours d'eaux voisins, il s'agit d'un ruisseau de l'étage collinéen du Gutland. Le tronçon qui nous intéresse démarre au sud de la commune d'Oberanven, route d'Andethana, pour finir suite au passage du cours d'eau dans Niederanven, rue de Munsbach. Le linéaire total est de 2km.

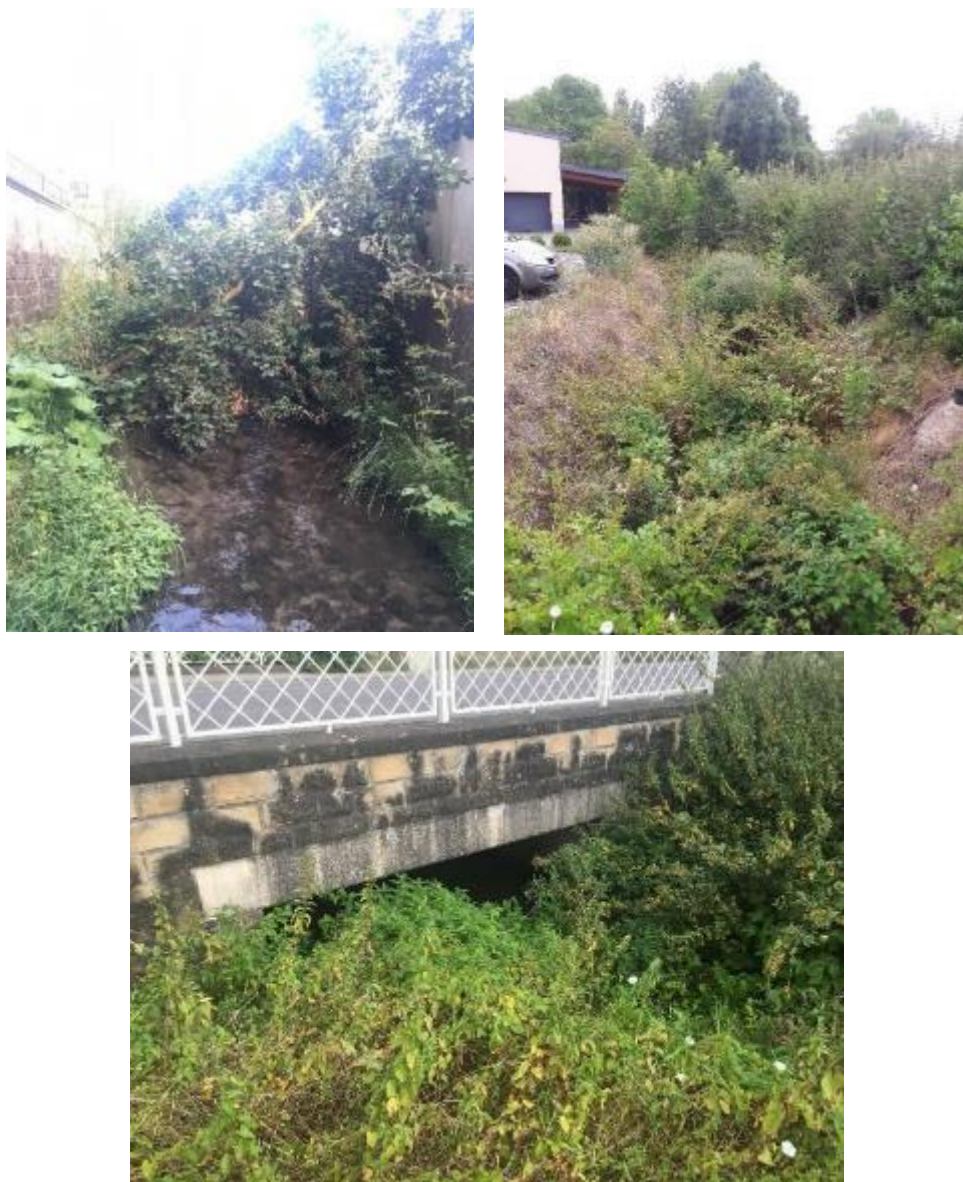
Figure 3 : Illustrations de la végétation du cours d'eau en été

En l'état, le cours d'eau dispose d'une végétation intense empiétant sur son lit et ses berges. Il s'agit de plantes vivaces, d'arbustes, de bois mort ou encore de feuillage immobilisé à certains endroits du cours d'eau (voir photos en figure 3). Cette végétation peut avoir une influence importante sur le niveau d'eau, notamment en période de hautes eaux. Elle sera prise en compte lors de la modélisation hydraulique, en ajustant les paramètres de calages (coefficients de Manning-Strickler).

NOTA : la végétation peut, par endroit, être un obstacle ponctuel au Bouneschbaach (photo en haut à gauche de la figure 3). Ces obstacles peuvent être à l'origine d'un rehaussement brusque de la ligne d'eau non prévu dans le modèle. Il serait donc intéressant d'entretenir le cours d'eau plus régulièrement de manière à ne pas avoir d'obstacles entravant ponctuellement l'écoulement des eaux.

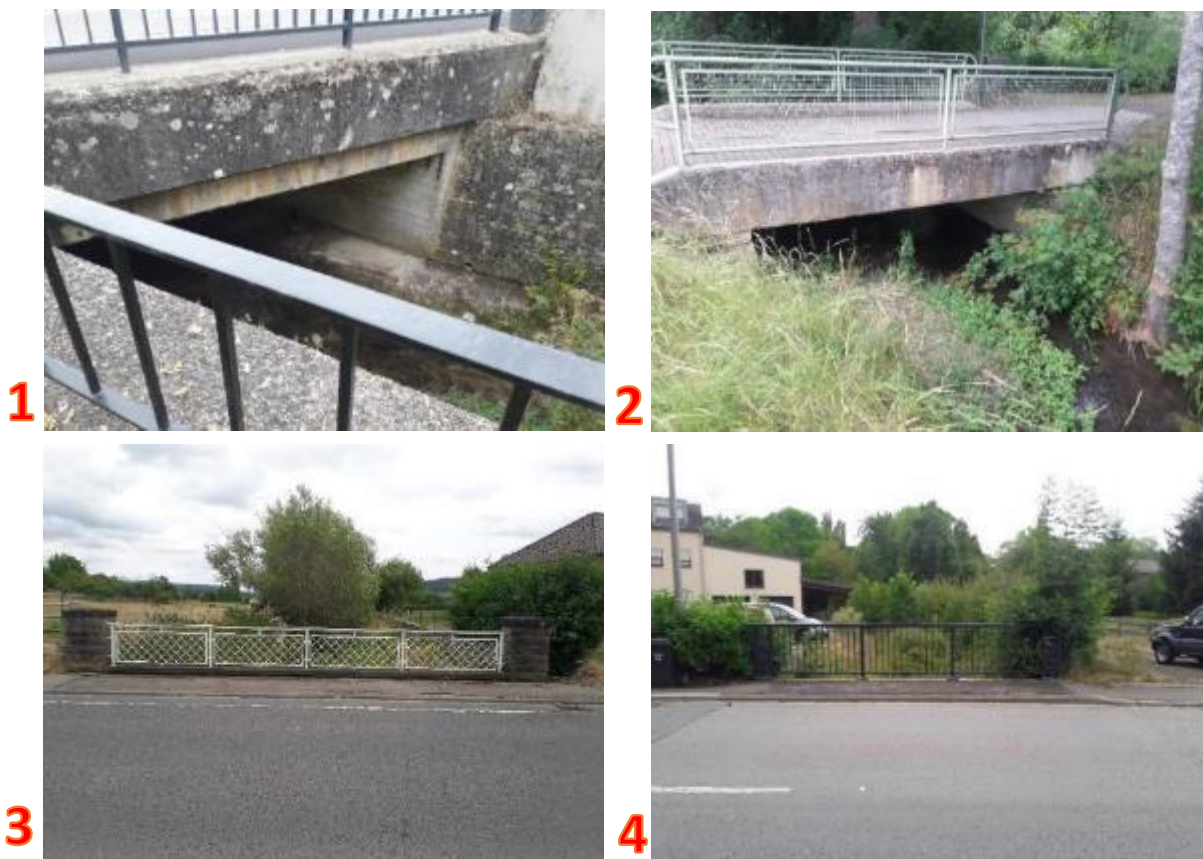
Figure 4 : Illustrations des ouvrages sur le tronçon d'étude.  
1. Pont central (route de Trèves) ; 2. Pont amont du parc ;  
3. Pont aval rue de Munsbach ; 4. Pont route d'Andethana

Sur la globalité du linéaire du tronçon d'étude, 4 ouvrages transversaux (ponts) principaux sont répertoriés. Afin de déterminer l'influence de chaque ouvrage sur la ligne d'eau, des données particulières concernant leurs dimensions ont été prises sur le terrain en plus des données topographiques.

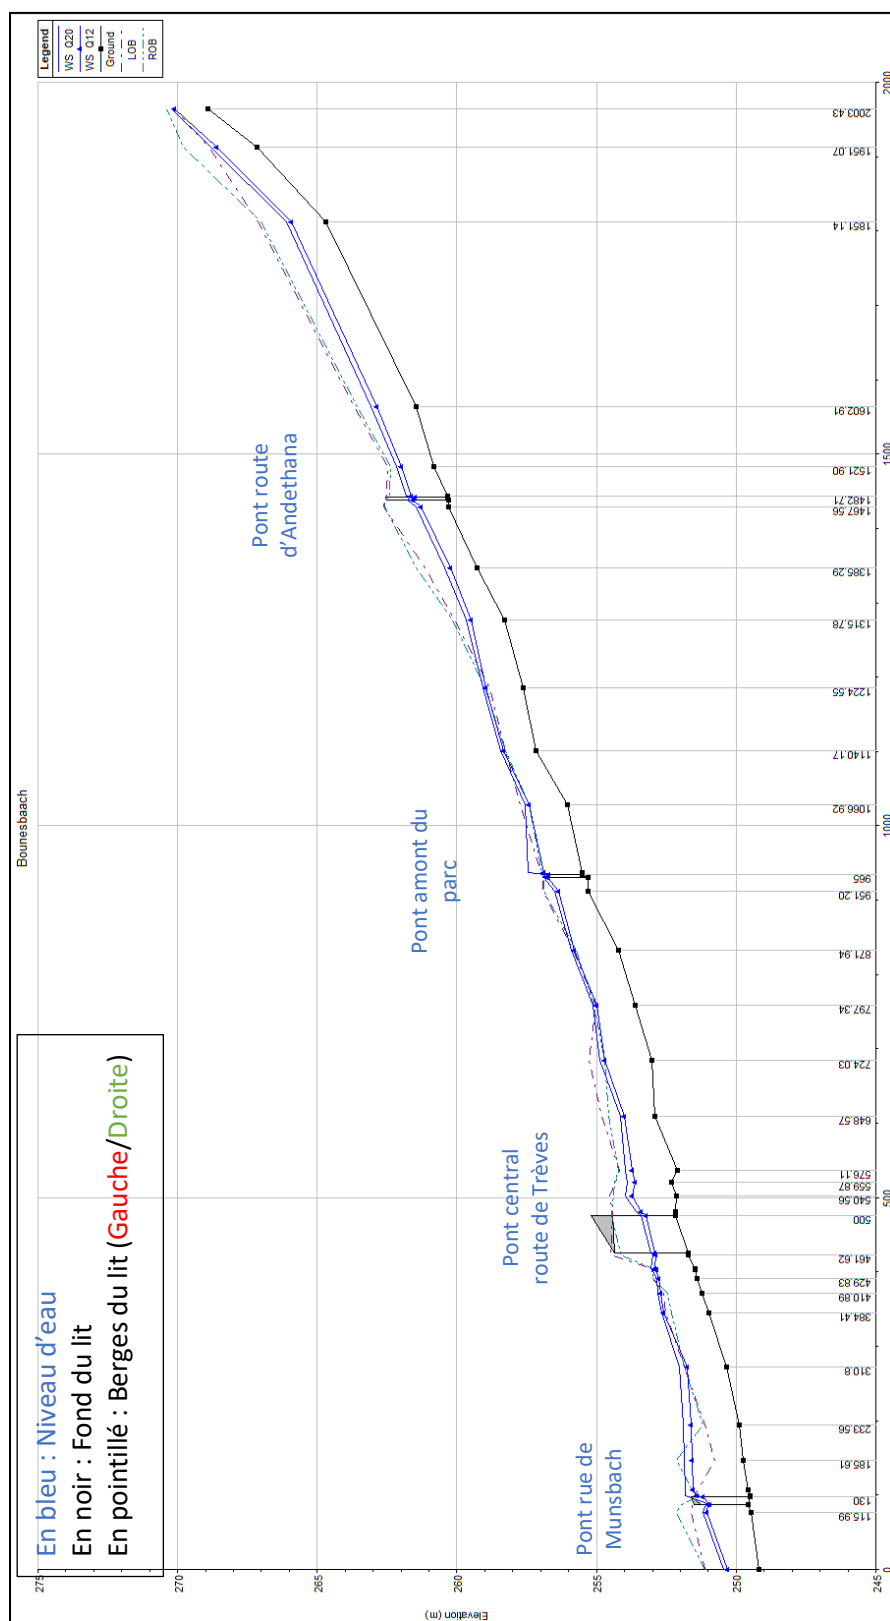
c) Diminution de la végétation

La forte végétation en présence nous invite à penser qu'elle pourrait être la cause d'un rehaussement de la ligne d'eau. Nous considérons alors les coefficients de Manning-Strickler suivants :

Végétation	Coefficient de Manning Strickler du lit	Coefficient de Manning Strickler des berges
Forte	0.04	0.1
Faible	0.033	0.05

Un abaissement de la ligne d'eau est effectivement perceptible, cependant, faible.

Au vu de la végétation importante et des nombreux embâcles, nous préconisons un entretien régulier du cours d'eau. Cela permettrait une diminution de la ligne d'eau et ainsi la fréquence des inondations. De plus, la suppression d'obstacles dans le cours d'eau diminuerait également le risque d'entraver un ouvrage, ce qui limiterait ponctuellement sa capacité d'évacuation des eaux.
