**Projekt Nr. 2520-na-2435**

## **Neubau der Trinkwasserleitung Schankegriecht-Nospelt**

### **Ergebnisbericht Gewässerstrukturerfassung Querungsabschnitte**

### **Syndicat des Eaux du Barrage d'Esch-sur-Sûre**

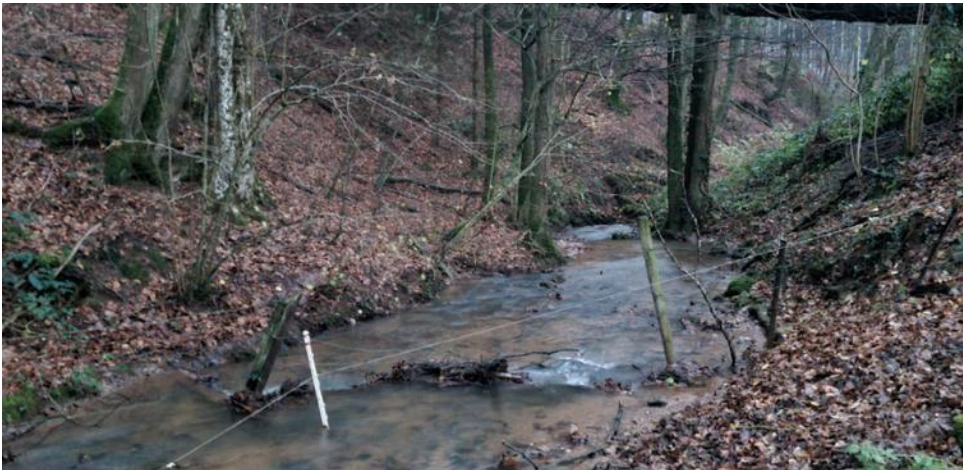
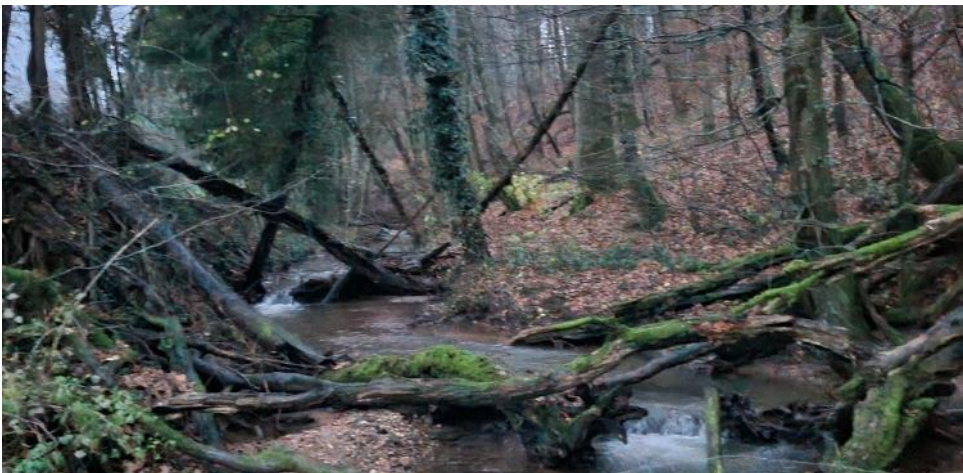
Tabelle 3: KM 1-KM 6: Gewässerquerung Schammicht

<b>Trassen-KM:</b>	<b>KM 4</b>
<b>Koordinaten LUREF:</b>	<b>65337 E   93890 N</b>
<b>In Fließrichtung:</b>  <u>Hinweis:</u> Paralleles Brückenbauwerk Bestandsleitung (oberer Bildrand)

<b>Gegen Fließ-richtung:</b>

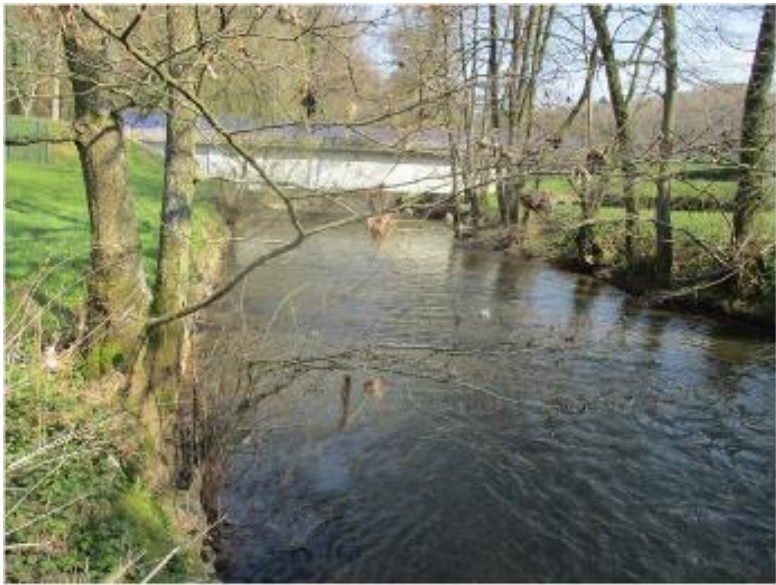
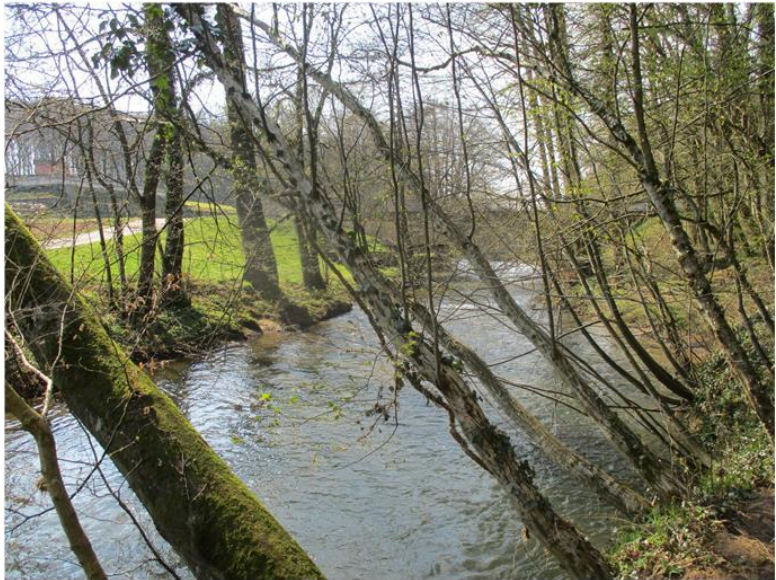
Tabelle 4: KM 1-KM 6: Gewässerquerung Attert (Bilder aus Steckbrief HyMo2020, s. Anhang I)

<b>Trassen-KM:</b>	<b>KM 5</b>
<b>Abschnitts-ID:</b>	<b>013_0153</b>
<b>In Fließrichtung:</b>

<b>Gegen Fließrichtung:</b>

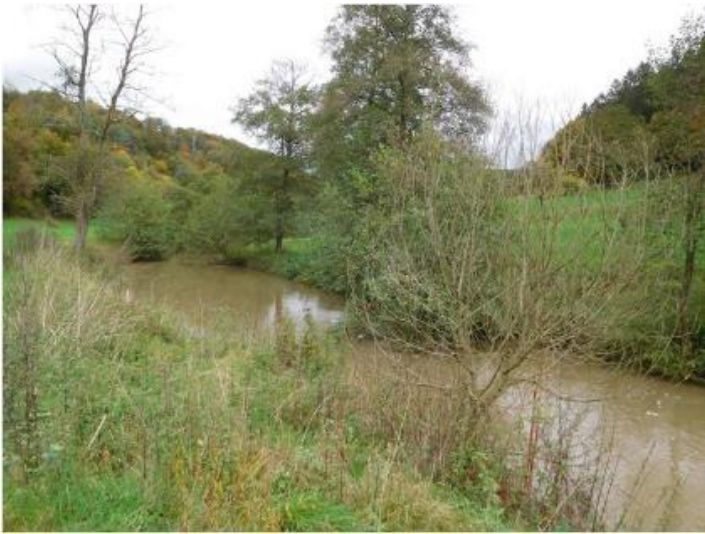
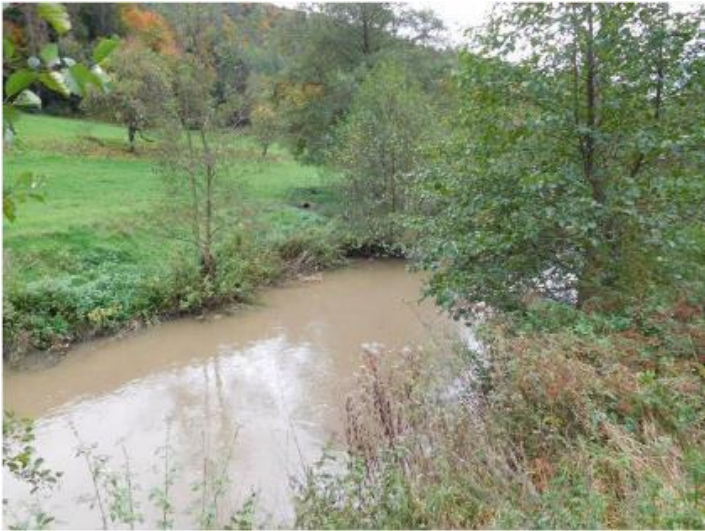
Tabelle 9: V1: Gewässerquerung Eisch (Bilder aus Steckbrief HyMo2020, s. Anhang I)

<b>Trassen-KM:</b>	<b>KM 13</b>
<b>Abschnitts-ID:</b>	<b>012_201</b>
<b>In Fließrichtung:</b>

<b>Gegen Fließrichtung:</b>

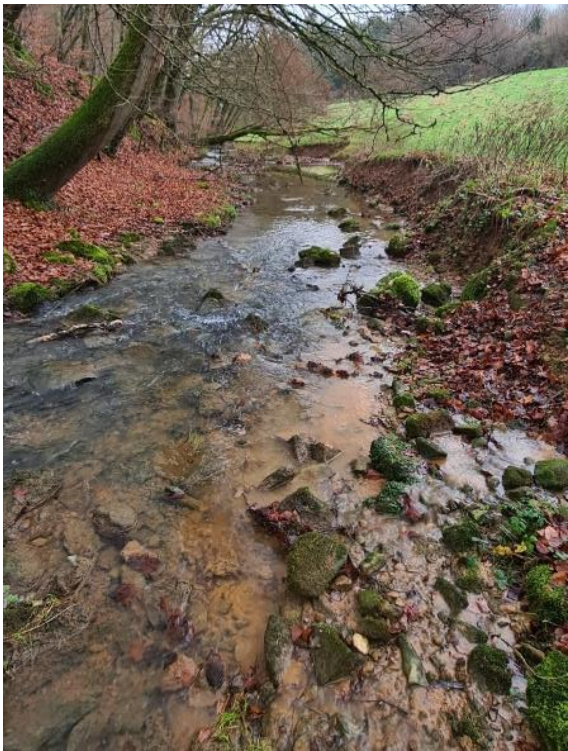
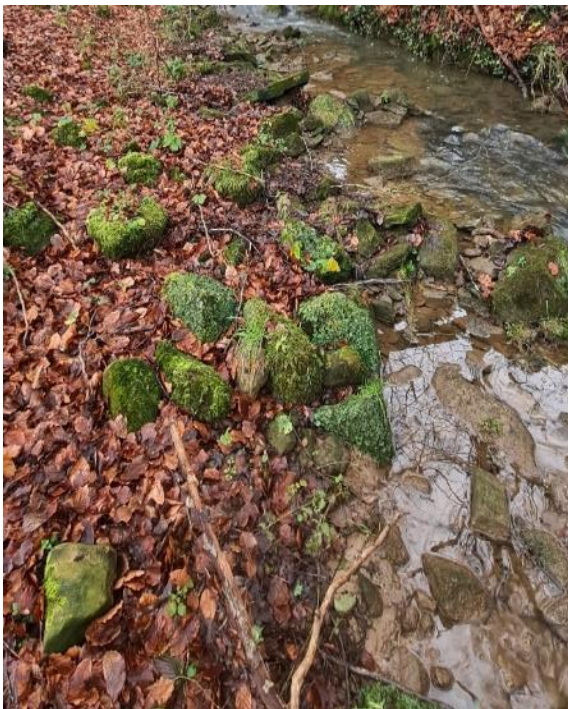
Tabelle 13: V2b: Gewässerquerung Namenlos, mündet in Leesbech

<b>Trassen-KM:</b>	<b>KM 12</b>	
<b>Koordinaten LUREF:</b>	<b>67944 E   86562 N</b>	
<b>In Fließrichtung:</b>

<b>Gegen Fließrichtung:</b>

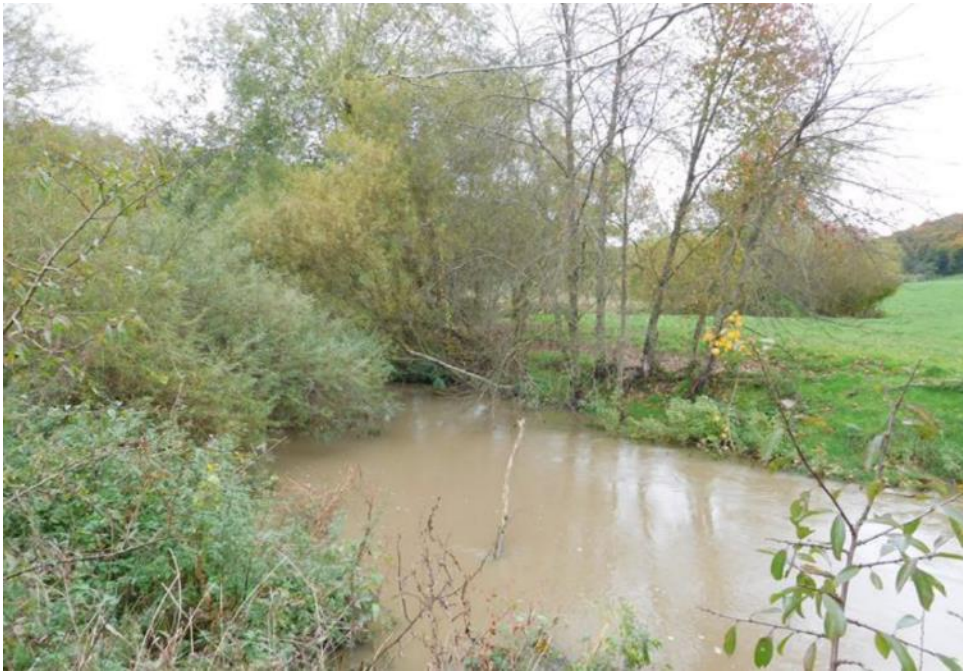
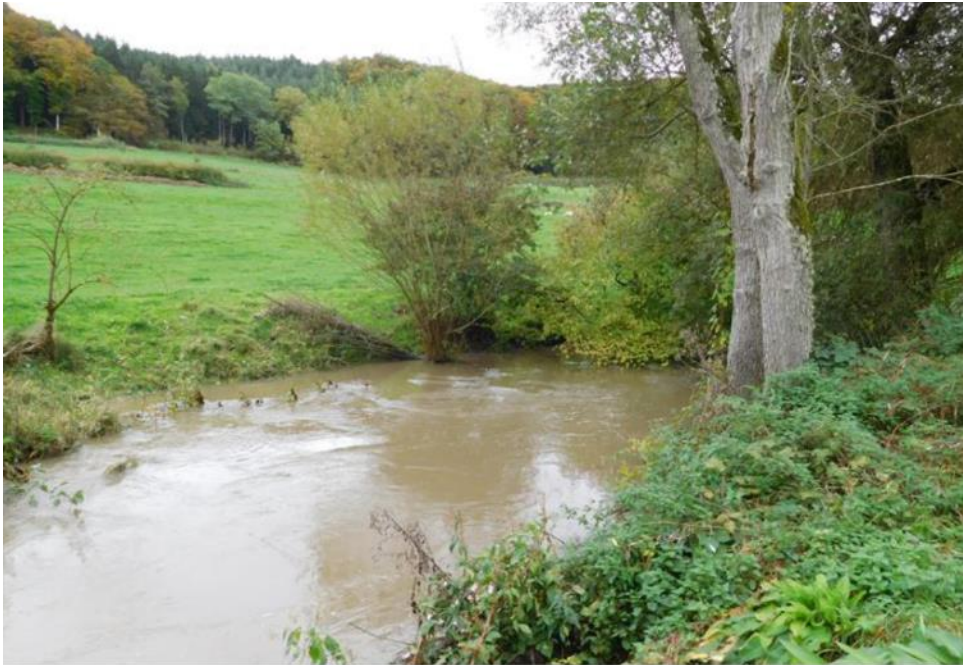
Tabelle 14: V2: Gewässerquerung Microvariante Eisch (Bilder aus Steckbrief HyMo2020, s. Anhang I)

<b>Trassen-KM:</b>	<b>KM 15</b>
<b>Abschnitts-ID:</b>	<b>0012_0165</b>
<b>In Fließrichtung:</b>

<b>Gegen Fließrichtung:</b>

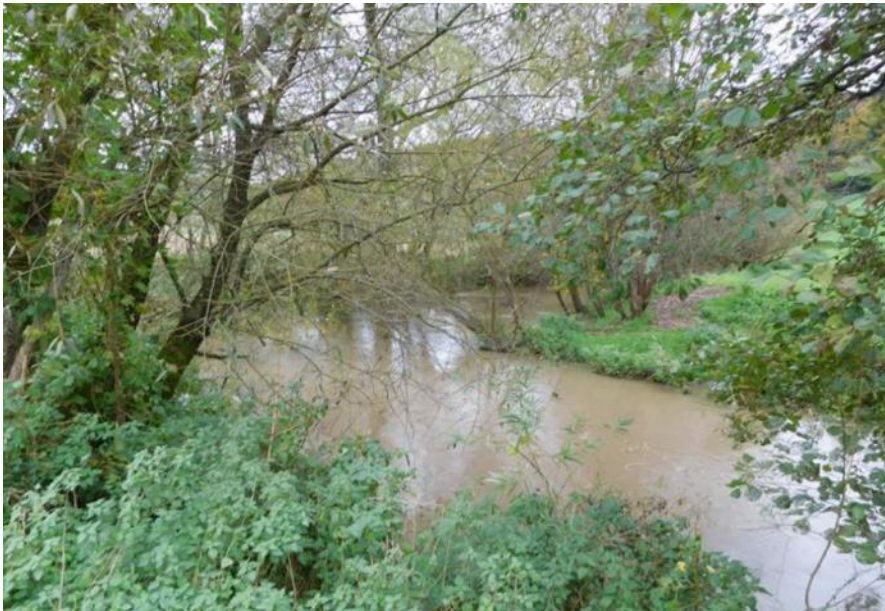
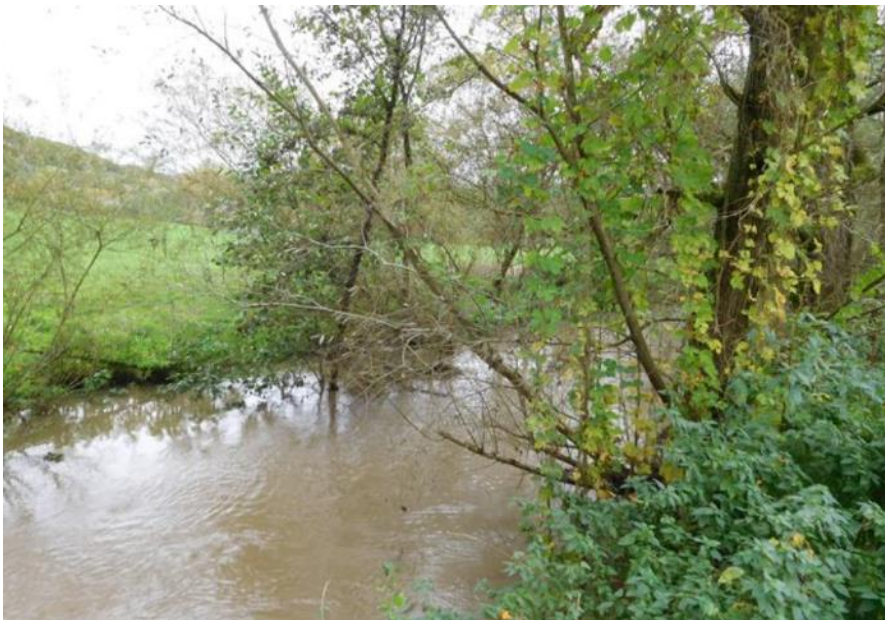
Tabelle 15: V2: Gewässerquerung Eisch (Bilder aus Steckbrief HyMo2020, s. Anhang I)

<b>Trassen-KM:</b>	<b>KM 15</b>
<b>Abschnitts-ID:</b>	<b>0012_0163</b>
<b>In Fließrichtung:</b>

<b>Gegen Fließrichtung:</b>

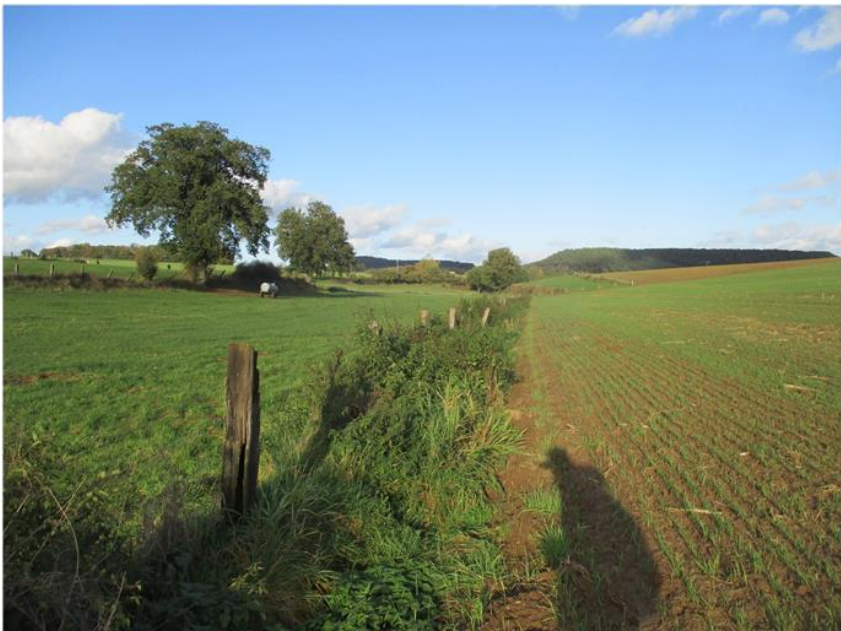
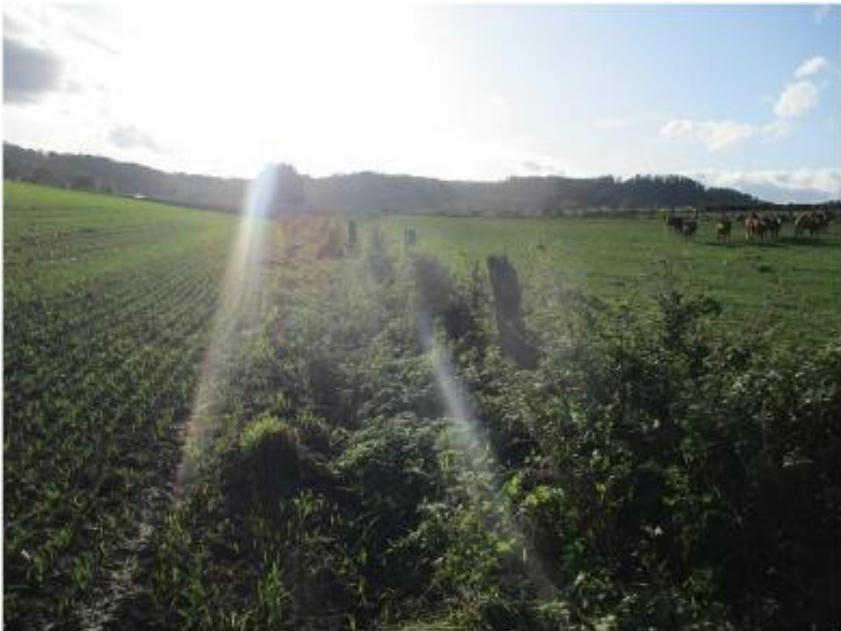
Tabelle 17: V3: Gewässerquerung Aeschbech (Bilder aus Steckbrief HyMo2020, s. Anhang I)

<b>Trassen-KM:</b>	<b>KM 10</b>
<b>Abschnitts-ID:</b>	<b>380_0056</b>
<b>In Fließrichtung:</b>

<b>Gegen Fließrichtung:</b>

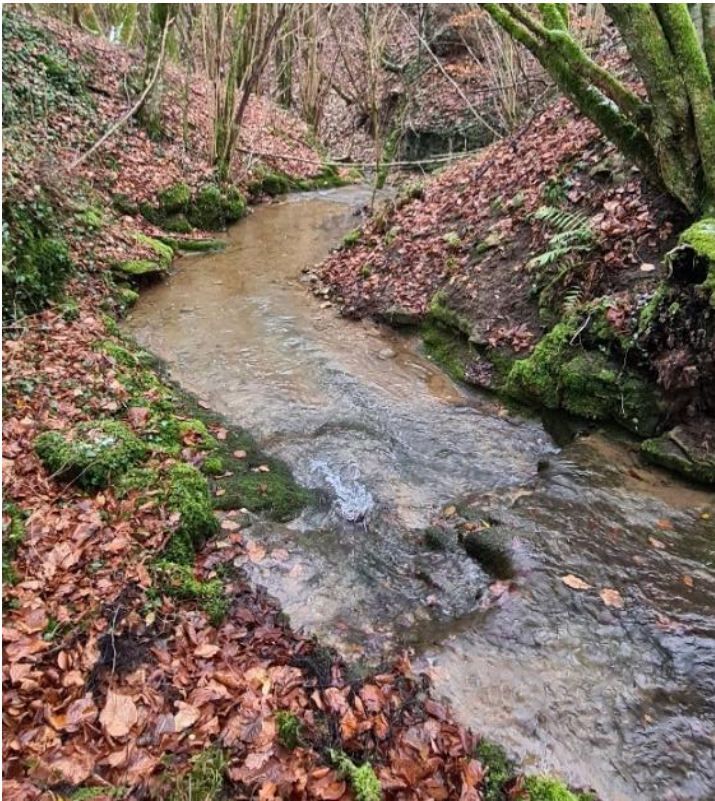
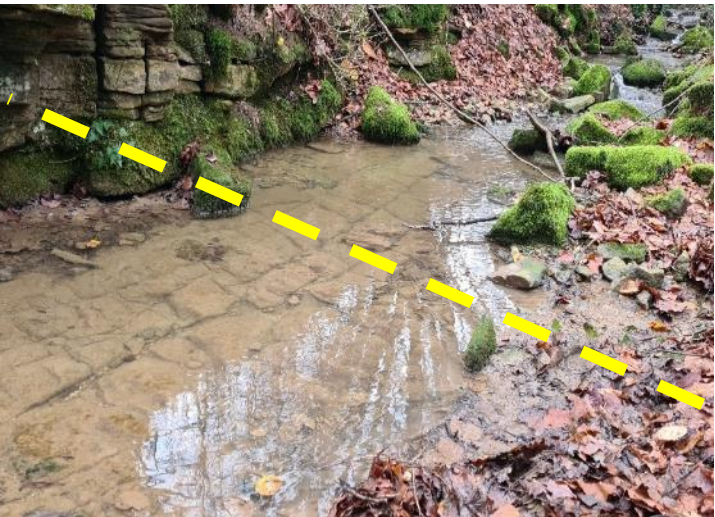
Tabelle 18: V3: Gewässerquerung Mëlleschbaach

<b>Trassen-KM:</b>	<b>KM 14</b>
<b>Koordinaten LUREF:</b>	<b>70043 E   86285 N</b>
<b>In Fließrichtung:</b>

<b>Gegen Fließrichtung:</b> (geplanter Verlauf TW-Leitung in Gelb)  <u>Hinweis:</u> Anstehender Fels

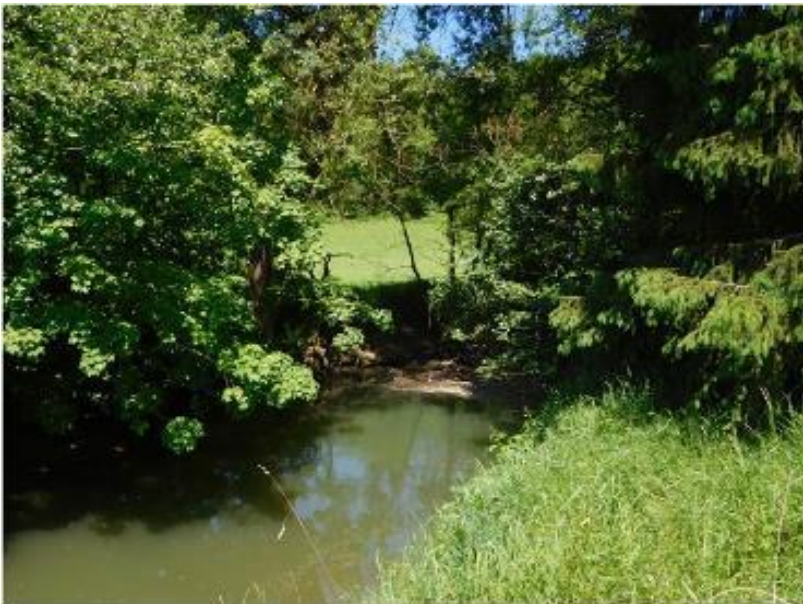
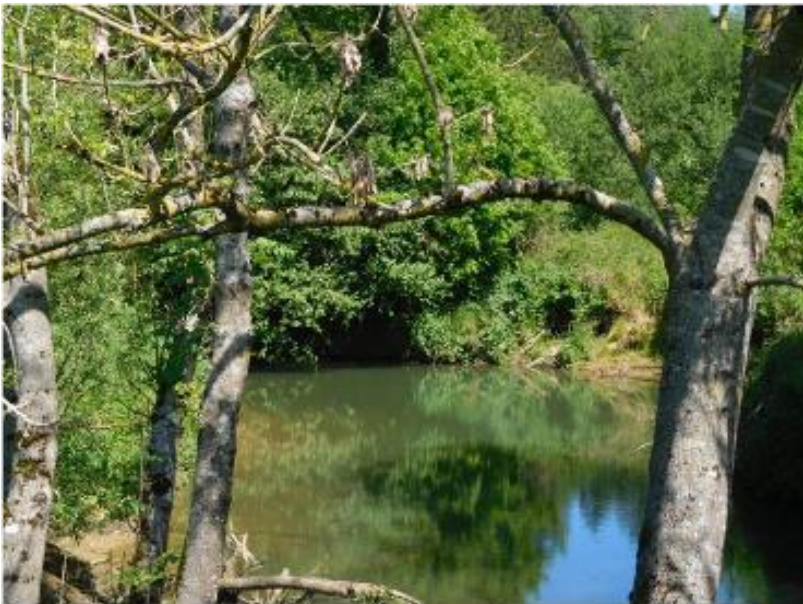
Tabelle 19: V3: Gewässerquerung Eisch (Bilder aus Steckbrief HyMo2020, s. Anhang I)

<b>Trassen-KM:</b>	<b>KM 15</b>
<b>Abschnitts-ID:</b>	<b>012_0135</b>
<b>In Fließrichtung:</b>

<b>Gegen Fließrichtung:</b>

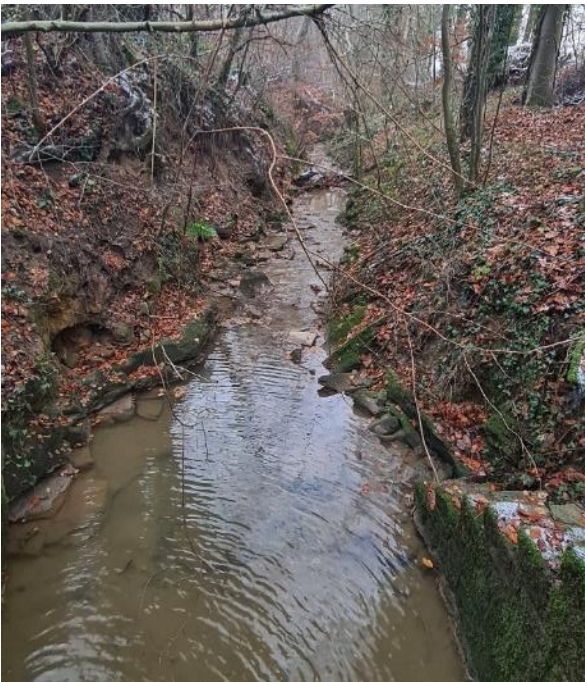
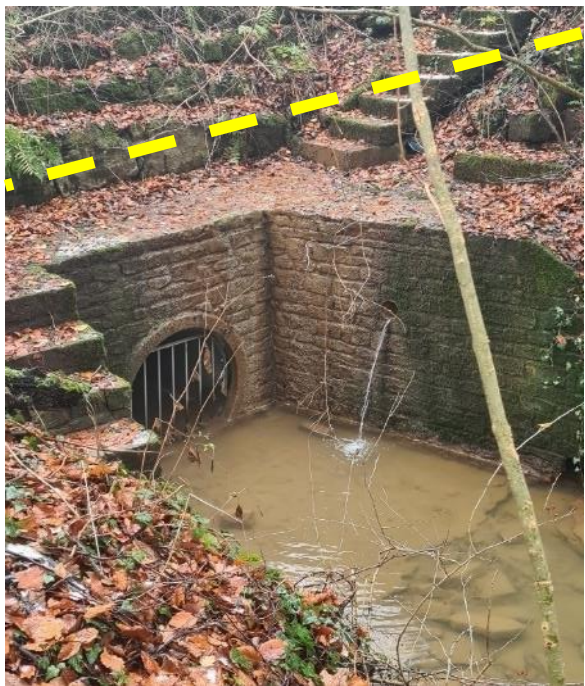
Tabelle 20: V3: Gewässerquerung Namenlos, mündet in Dondelerbaach

<b>Trassen-KM:</b>	<b>KM 17</b>
<b>Koordinaten LUREF:</b>	<b>71740 E   83601 N</b>
<b>In Fließrichtung:</b>

<b>Gegen Fließrichtung:</b> (geplanter Verlauf TW-Leitung in Gelb)  <u>Hinweis:</u> Geplanter Verlauf direkt unterhalb RÜB

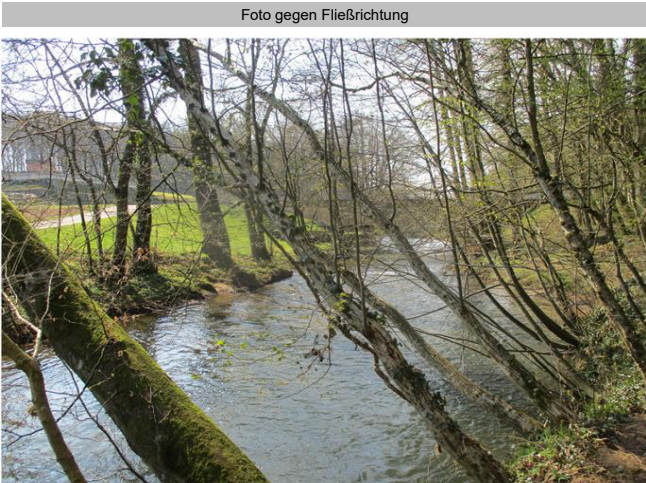
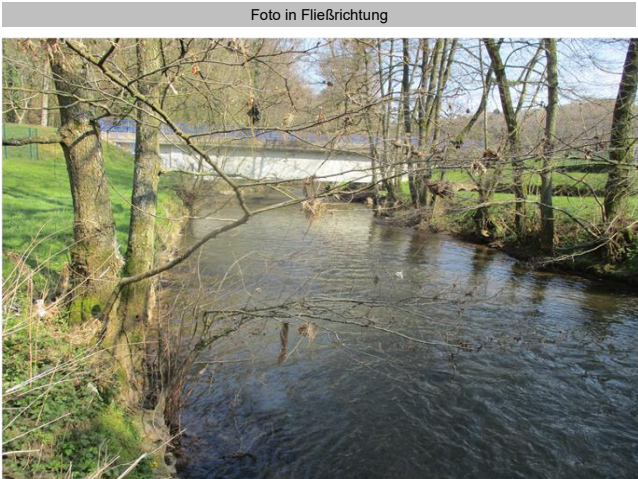
Fotodokumentation

EP-6.1 Flächennutzung (li)	bodenständiger Wald (>50%), Grünland, weitere schäd. Struktur gem.6.3	Funktionale Einheiten		
EP-6.1 Flächennutzung (re)	Grünland, Acker, Sonderkultur, weitere schäd. Struktur gem.6.3 (>50%)			
EP-6.2 Gewässerrandstreifen (li)	kein (10 - 50 m), Saumstreifen (50 - 100 m)		li	re
EP-6.2 Gewässerrandstreifen (re)	kein (10 - 50 m), Saumstreifen (50 - 100 m)	Vorland (6.1, 6.3, 6.01)	5	6
EP-6.3 Schäd. Umfeldstrukturen (li)	Verkehrsflächen, befestigt (mittel), Gehöft/Einzelbauwerk (mittel)		li	re
EP-6.3 Schäd. Umfeldstrukturen (re)	Verkehrsflächen, befestigt (gering), sonst. gewässerunvertr. Anlage (mittel)	Uferstreifen (6.2)	6	6
Entfernung zum Gewässer: gering (<10 m); mittel (10-40 m); groß (>40 m)				
EP-6.01 Bes. Umfeldstrukturen (li)	keine			
EP-6.01 Bes. Umfeldstrukturen (re)	keine			
Klasse			li	re
			6	6

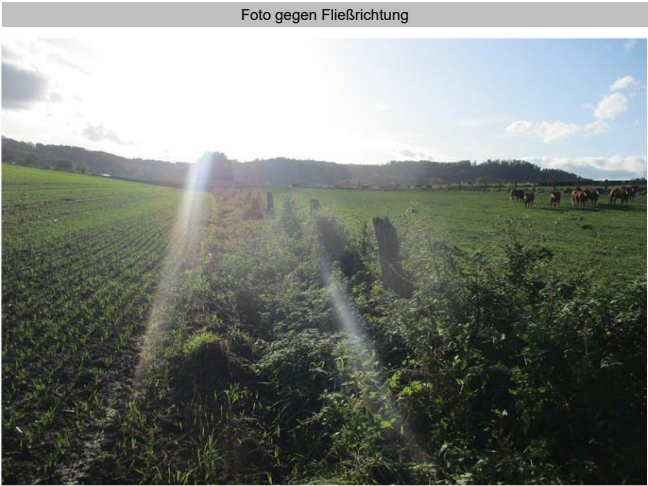
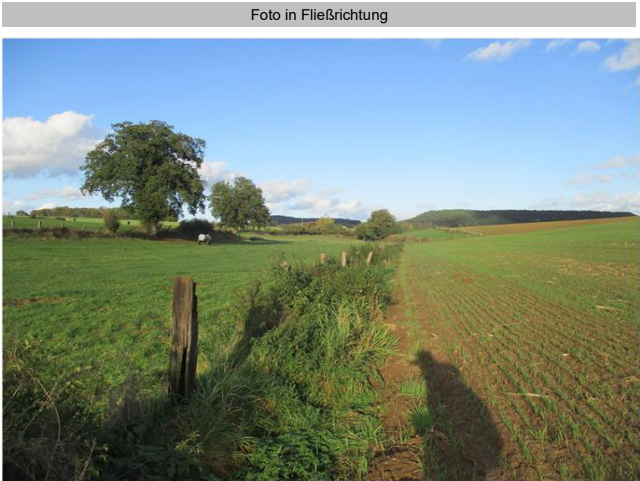
Fotodokumentation

EP-6.1 Flächennutzung (li)	
EP-6.1 Flächennutzung (re)	
EP-6.2 Gewässerrandstreifen (li)	
EP-6.2 Gewässerrandstreifen (re)	
EP-6.3 Schädl. Umfeldstrukturen (li)	
EP-6.3 Schädl. Umfeldstrukturen (re)	
Entfernung zum Gewässer: gering (<10 m); mittel (10-40 m); groß (>40 m)	
EP-6.01 Bes. Umfeldstrukturen (li)	
EP-6.01 Bes. Umfeldstrukturen (re)

Funktionale Einheiten		
	li	re
Vorland (6.1, 6.3, 6.01)	0	0
	li	re
Uferstreifen (6.2)	0	0
Klasse	7	7

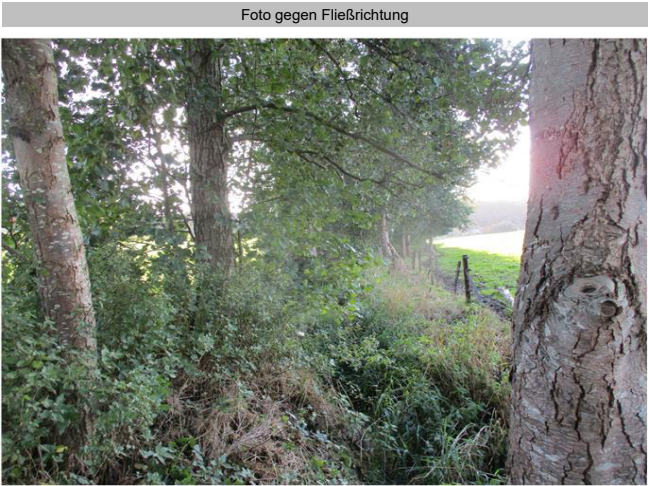
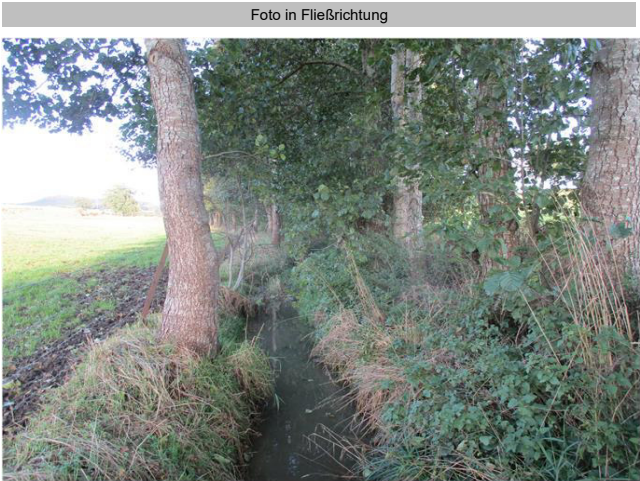
Fotodokumentation

Funktionale Einheiten		
EP-5.1 Ufergehölze (li)	bodenständige Galerie			
EP-5.1 Krautvegetation (li)	Krautflur, Hochstauden, Wiese			
EP-5.1 Ufergehölze (re)	bodenständige Galerie	li	re	
EP-5.1 Krautvegetation (re)	Krautflur, Hochstauden, Wiese	Bewuchs (5.1, 5.02)	44	
EP-5.2 Uferverbau (li)	kein Verbau (vollständig)			
EP-5.2 Uferverbau (re)	kein Verbau (vollständig)			
EP-5.3 Uferstrukturen				
Baumumlauf (li)	keine	li	re	
Prallbaum (li)	keine	Uferverbau (5.2)	11	
Sturzbaum (li)	ein			
Holzansammlung (li)	ein			
Unterstand (li)	keine			
Abbruchufer (li)	keine			
Baumumlauf (re)	keine	Naturraumtypische	li	re
Prallbaum (re)	keine	Ausprägung	4	4
Sturzbaum (re)	ein	(5.3, 5.01)		
Holzansammlung (re)	ein			
Unterstand (re)	keine			
Abbruchufer (re)	keine			
EP-5.01 Uferbelastungen (li)	keine		li	re
EP-5.01 Uferbelastungen (re)	keine	Klasse	4	4
EP-5.02 Beschattung	schattig

Funktionale Einheiten	
EP-6.1 Flächennutzung (li)	Grünland (>50%)		
EP-6.1 Flächennutzung (re)	Grünland (>50%), Acker, Sonderkultur	li	re
		4	5
EP-6.2 Gewässerrandstreifen (li)	kein (50 - 100 m), Saumstreifen (10 - 50 m)		
EP-6.2 Gewässerrandstreifen (re)	Saumstreifen (vollständig)	li	re
		6	5
EP-6.3 Schädl. Umfeldstrukturen (li)	keine		
EP-6.3 Schädl. Umfeldstrukturen (re)	keine		
Entfernung zum Gewässer: gering (<10 m); mittel (10-40 m); groß (>40 m)			
EP-6.01 Bes. Umfeldstrukturen (li)	keine		
EP-6.01 Bes. Umfeldstrukturen (re)	keine		
		Klasse	
		5	5

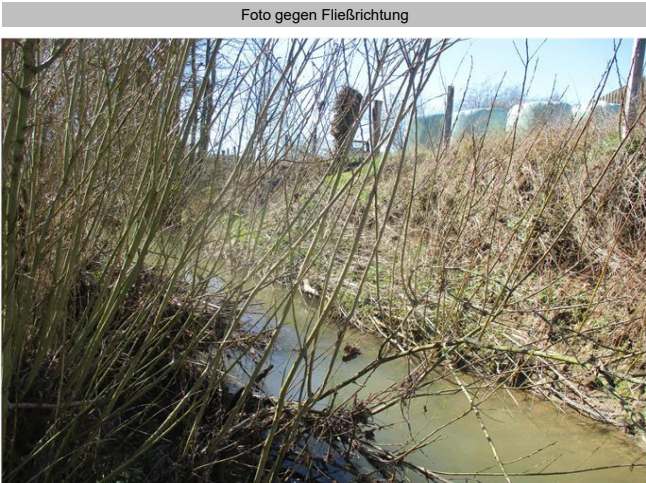
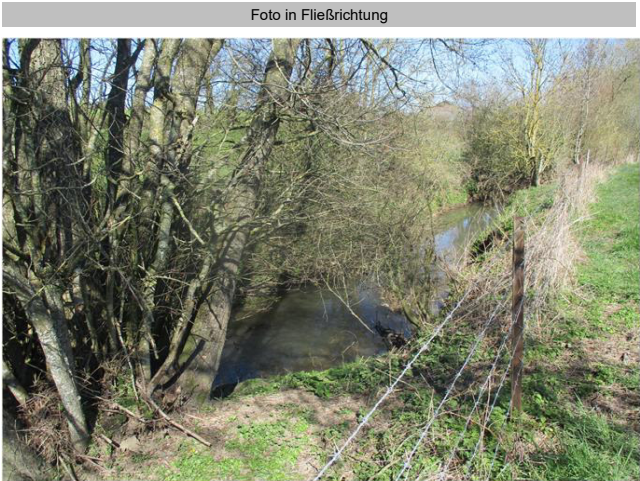
Fotodokumentation

EP-5.1 Ufergehölze (li)	bodenständige Galerie	<b>Funktionale Einheiten</b>	
EP-5.1 Krautvegetation (li)	Krautflur, Hochstauden, Wiese		
EP-5.1 Ufergehölze (re)	bodenständiges Gebüsch, Einzelgehölze		
EP-5.1 Krautvegetation (re)	Krautflur, Hochstauden, Wiese		
EP-5.2 Uferverbau (li)	kein Verbau (vollständig)		
EP-5.2 Uferverbau (re)	kein Verbau (vollständig)		
EP-5.3 Uferstrukturen			
Baumumlauf (li)	keine		
Prallbaum (li)	ein		
Sturzbaum (li)	keine		
Holzansammlung (li)	ein		
Unterstand (li)	keine		
Abbruchufer (li)	keine		
Baumumlauf (re)	keine		
Prallbaum (re)	ein		
Sturzbaum (re)	keine		
Holzansammlung (re)	ein		
Unterstand (re)	keine		
Abbruchufer (re)	keine		
EP-5.01 Uferbelastungen (li)	keine		
EP-5.01 Uferbelastungen (re)	keine		
EP-5.02 Beschattung	halbschattig		
		<b>Bewuchs (5.1, 5.02)</b>	
		li	re
		4	4
		<b>Uferverbau (5.2)</b>	
		li	re
		1	1
		<b>Naturraumtypische Ausprägung (5.3, 5.01)</b>	
		li	re
		5	5

EP-6.1 Flächennutzung (li)	Grünland (>50%), weitere schäd. Struktur gem.6.3	<b>Funktionale Einheiten</b>	
EP-6.1 Flächennutzung (re)	Grünland (>50%)		
EP-6.2 Gewässerrandstreifen (li)	kein (10 - 50 m), Saumstreifen (50 - 100 m)		
EP-6.2 Gewässerrandstreifen (re)	kein (50 - 100 m), Saumstreifen (10 - 50 m)		
EP-6.3 Schäd. Umfeldstrukturen (li)	Gehöft/Einzelbauwerk (gering)		
EP-6.3 Schäd. Umfeldstrukturen (re)	keine		
<i>Entfernung zum Gewässer: gering (&lt;10 m); mittel (10-40 m); groß (&gt;40 m)</i>			
EP-6.01 Bes. Umfeldstrukturen (li)	keine		
EP-6.01 Bes. Umfeldstrukturen (re)	keine		
		<b>Vorland (6.1, 6.3, 6.01)</b>	
		li	re
		5	4
		<b>Uferstreifen (6.2)</b>	
		li	re
		6	6
		<b>Klasse</b>	
		li	re
		6	5

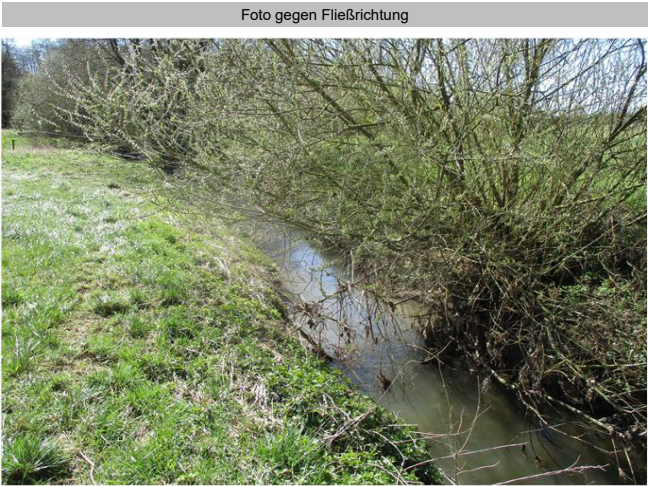
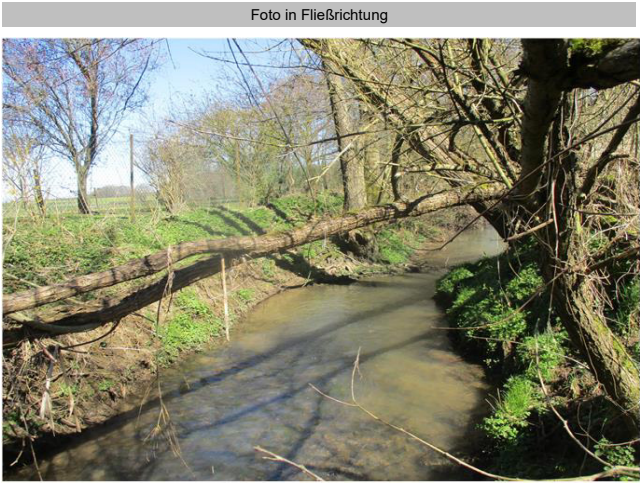
Fotodokumentation

EP-6.1 Flächennutzung (li)	Grünland (>50%), Park, Grünanlage
EP-6.1 Flächennutzung (re)	Grünland (>50%), weitere schäd. Struktur gem.6.3
EP-6.2 Gewässerrandstreifen (li)	kein (10 - 50 m), Saumstreifen (50 - 100 m)
EP-6.2 Gewässerrandstreifen (re)	kein (10 - 50 m), Saumstreifen (50 - 100 m)
EP-6.3 Schäd. Umfeldstrukturen (li)	keine
EP-6.3 Schäd. Umfeldstrukturen (re)	Verkehrsflächen, befestigt (mittel)
Entfernung zum Gewässer: gering (<10 m); mittel (10-40 m); groß (>40 m)	
EP-6.01 Bes. Umfeldstrukturen (li)	keine
EP-6.01 Bes. Umfeldstrukturen (re)	keine

Funktionale Einheiten		
	li	re
Vorland (6.1, 6.3, 6.01)	5	5
	li	re
Uferstreifen (6.2)	5	5
	li	re
Klasse	5	5

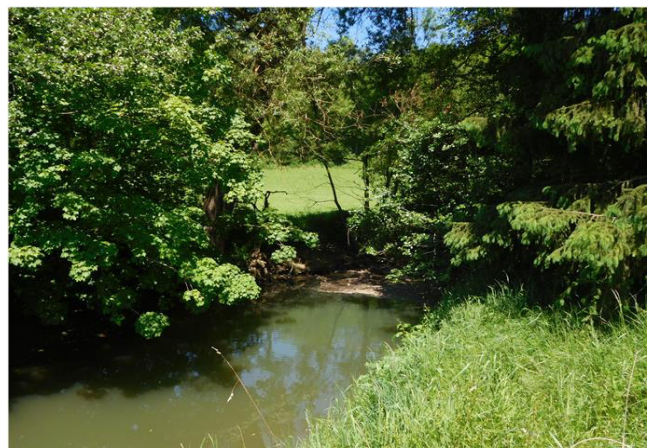
**Fotodokumentation**

EP-6.1 Flächennutzung (li)	bodenständiger Wald, Grünland (>50%)
EP-6.1 Flächennutzung (re)	Grünland, nicht bodenst. Wald, Nadelforst (>50%)
EP-6.2 Gewässerrandstreifen (li)	kein (50 - 100 m), Wald/Sukzession (10 - 50 m)
EP-6.2 Gewässerrandstreifen (re)	kein (10 - 50 m), Saumstreifen (50 - 100 m)
EP-6.3 Schäd. Umfeldstrukturen (li)	keine
EP-6.3 Schäd. Umfeldstrukturen (re)	keine
<i>Entfernung zum Gewässer: gering (&lt;10 m); mittel (10-40 m); groß (&gt;40 m)</i>	
EP-6.01 Bes. Umfeldstrukturen (li)	keine
EP-6.01 Bes. Umfeldstrukturen (re)	keine

Foto gegen Fließrichtung

Foto in Fließrichtung

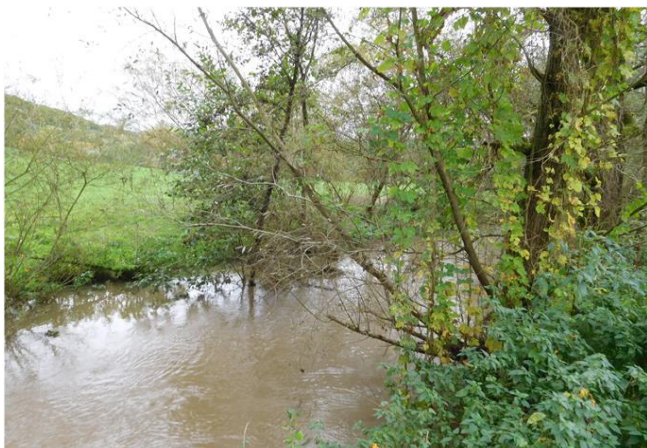
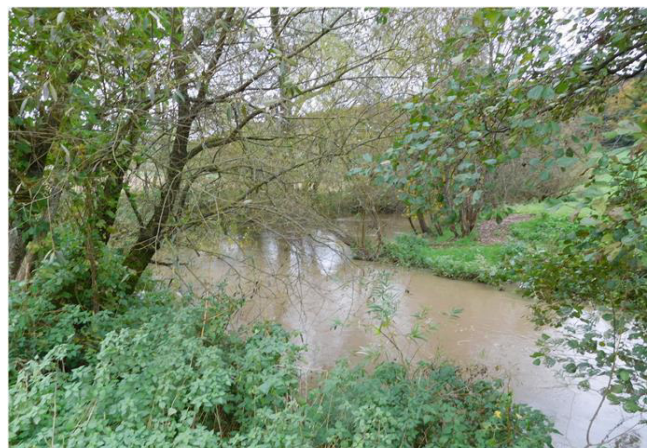
## Fotodokumentation

li					re					
Vorland (6.1, 6.3, 6.01)	6	4									
EP-6.1 Flächennutzung (re)	Grünland (>50%)										
EP-6.2 Gewässerrandstreifen (li)	kein (vollständig)										
EP-6.2 Gewässerrandstreifen (re)	kein (vollständig)										
EP-6.3 Schäd. Umfeldstrukturen (li)	Verkehrsflächen, befestigt (mittel), Verkehrsflächen, befestigt (hoch)										
EP-6.3 Schäd. Umfeldstrukturen (re)	keine										
<i>Entfernung zum Gewässer: gering (&lt;10 m); mittel (10-40 m); groß (&gt;40 m)</i>											
EP-6.01 Bes. Umfeldstrukturen (li)	keine										
EP-6.01 Bes. Umfeldstrukturen (re)	keine										
<div>Klasse</div> <table><tr><td></td><td>li</td><td>re</td></tr><tr><td></td><td>7</td><td>6</td></tr></table>							li	re		7	6
	li	re									
	7	6

Foto gegen Fließrichtung

Foto in Fließrichtung

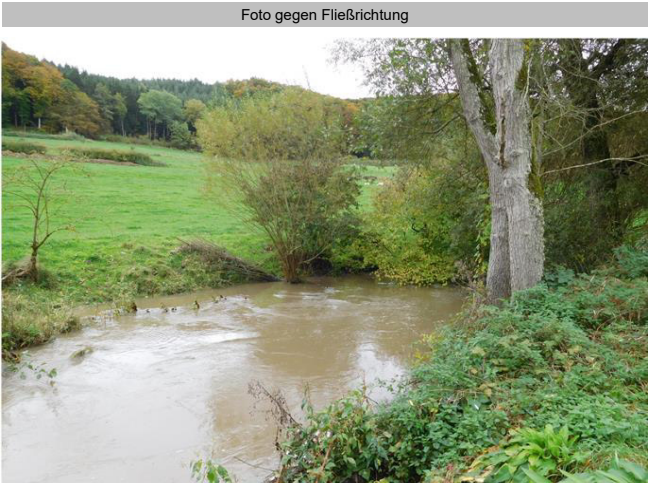
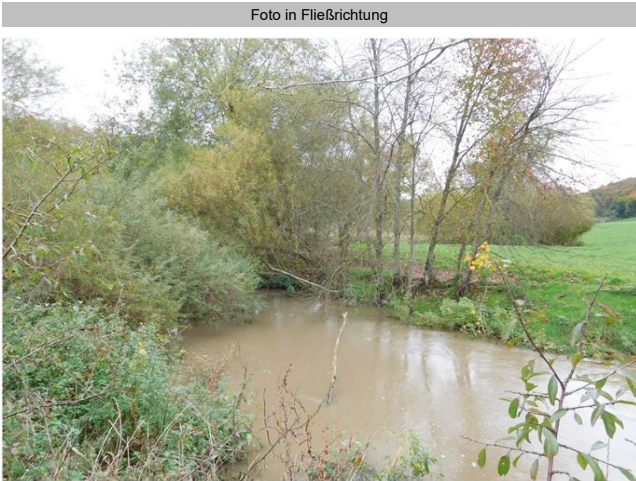
Fotodokumentation

EP-6.1 Flächennutzung (li)	Grünland, Acker, Sonderkultur (>50%), weitere schäd. Struktur gem.6.3
EP-6.1 Flächennutzung (re)	Grünland (>50%)
EP-6.2 Gewässerrandstreifen (li)	kein (vollständig)
EP-6.2 Gewässerrandstreifen (re)	kein (vollständig)
EP-6.3 Schäd. Umfeldstrukturen (li)	Verkehrsflächen, befestigt (hoch)
EP-6.3 Schäd. Umfeldstrukturen (re)	keine
Entfernung zum Gewässer: gering (<10 m); mittel (10-40 m); groß (>40 m)	
EP-6.01 Bes. Umfeldstrukturen (li)	keine
EP-6.01 Bes. Umfeldstrukturen (re)	keine

Funktionale Einheiten		
	li	re
Vorland (6.1, 6.3, 6.01)	6	4
	li	re
Uferstreifen (6.2)	7	7
	li	re
Klasse	7	6

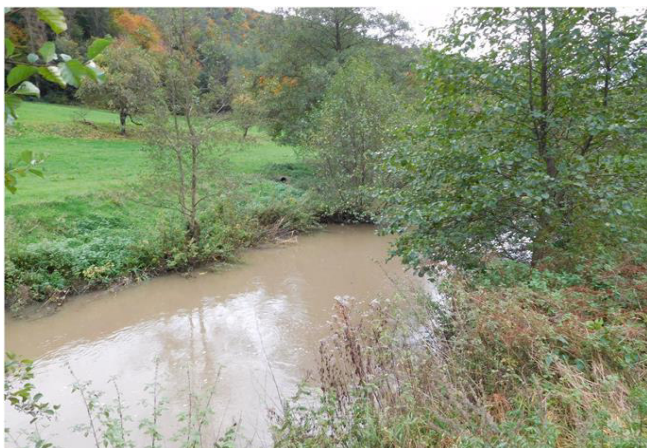
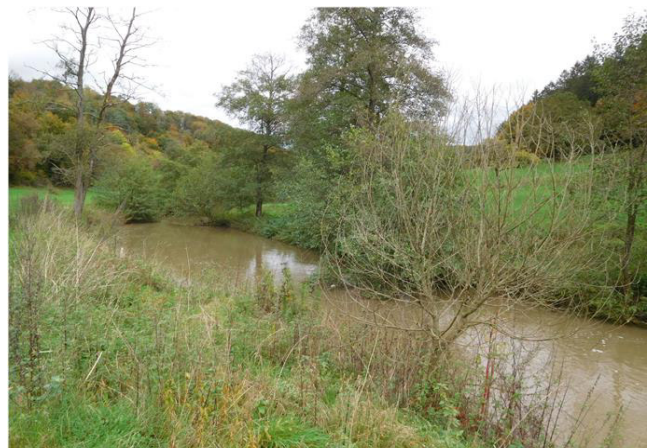
**Fotodokumentation**

EP-6.1 Flächennutzung (li)	Grünland (>50%)
EP-6.1 Flächennutzung (re)	Grünland (>50%)
EP-6.2 Gewässerrandstreifen (li)	kein (vollständig)
EP-6.2 Gewässerrandstreifen (re)	kein (vollständig)
EP-6.3 Schäd. Umfeldstrukturen (li)	keine
EP-6.3 Schäd. Umfeldstrukturen (re)	keine
<i>Entfernung zum Gewässer: gering (&lt;10 m); mittel (10-40 m); groß (&gt;40 m)</i>	
EP-6.01 Bes. Umfeldstrukturen (li)	keine
EP-6.01 Bes. Umfeldstrukturen (re)	keine

Foto gegen Fließrichtung

Foto in Fließrichtung

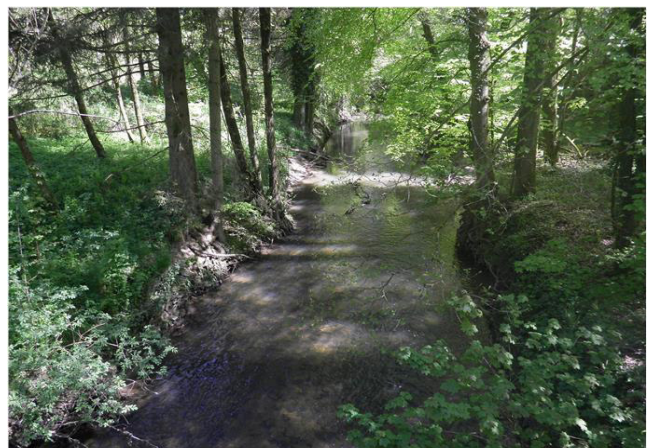
**Fotodokumentation**

EP-6.1 Flächennutzung (li)	bodenständiger Wald (>50%), Grünland, nicht bodenst. Wald, Nadelforst
EP-6.1 Flächennutzung (re)	bodenständiger Wald (>50%)
EP-6.2 Gewässerrandstreifen (li)	kein (10 - 50 m), Saumstreifen (50 - 100 m), Gewässerrandstreifen (10 - 50 m)
EP-6.2 Gewässerrandstreifen (re)	Wald/Sukzession (vollständig)
EP-6.3 Schäd. Umfeldstrukturen (li)	keine
EP-6.3 Schäd. Umfeldstrukturen (re)	keine
<i>Entfernung zum Gewässer: gering (&lt;10 m); mittel (10-40 m); groß (&gt;40 m)</i>	
EP-6.01 Bes. Umfeldstrukturen (li)	keine
EP-6.01 Bes. Umfeldstrukturen (re)	keine

Foto gegen Fließrichtung

Foto in Fließrichtung
