Bassin réserve d'irrigation

Limpach

Etude Géologique et Géotechnique

N° de référence	20181548-GC-GEO	
Suivi	Nom	Date
Rédigé par	Aurélie GUILLET	20.11.2018
Vérifié par	Steve GRUSLIN	20.11.2018

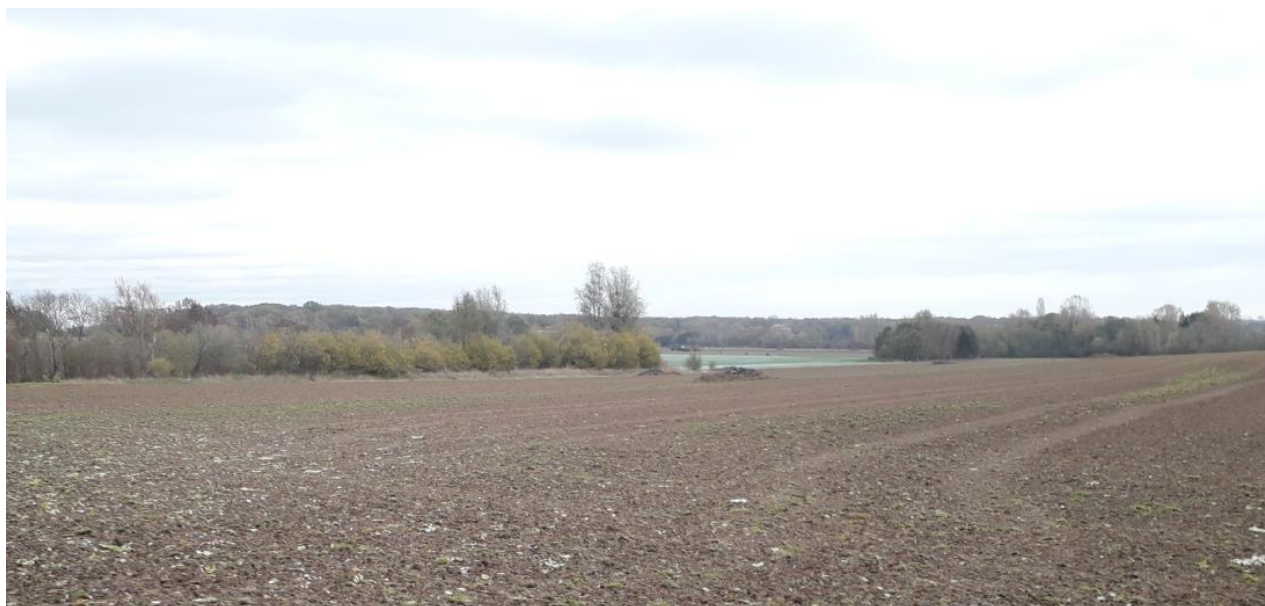
Photo 2. Vue vers l'Est du site d'étude (photo prise le 31.10.2018)

Le site étudié se situe route de Soleuvre, am Brill à Limpach (réf. cadastrale 3009/5014) au Nord Est des bâtiments de la société « Rollrasen van de Sluis ». Les photos 1 et 2 présentent respectivement la situation générale du terrain et une vue prise vers l'Est à partir de l'entrée de ce dernier (route de Soleuvre).
