Anlage 4

Altlastenvorstudie

Anlage 4.1: Auszug Verdachtsflächenkataster

Projekt: Neubau eines Verwaltungsgebäudes der NSPA,
Rue de la Gare in Capellen

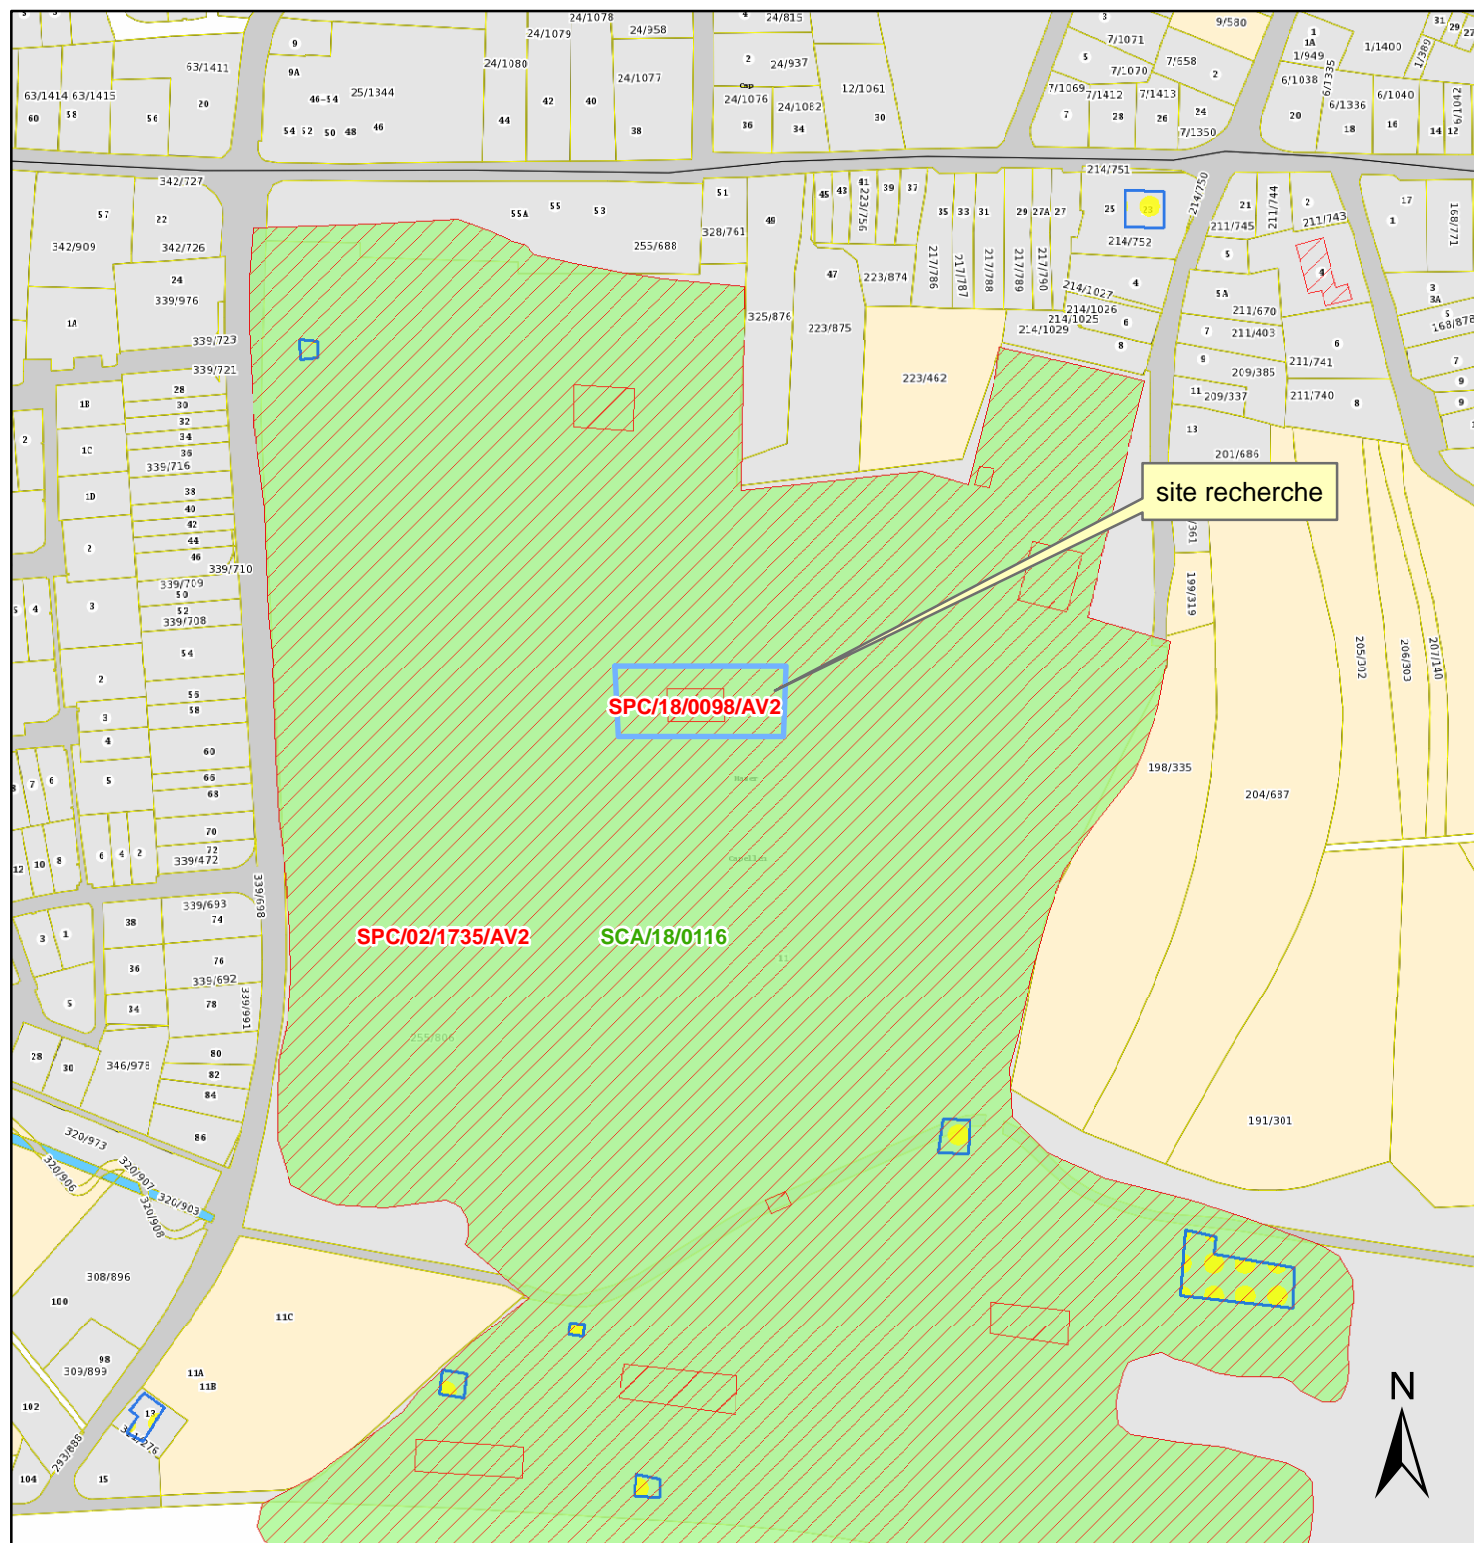
Parcelle 255/806 (partie) située à Capellen - Plan de situation 1

parcelle 255/806 (partie)

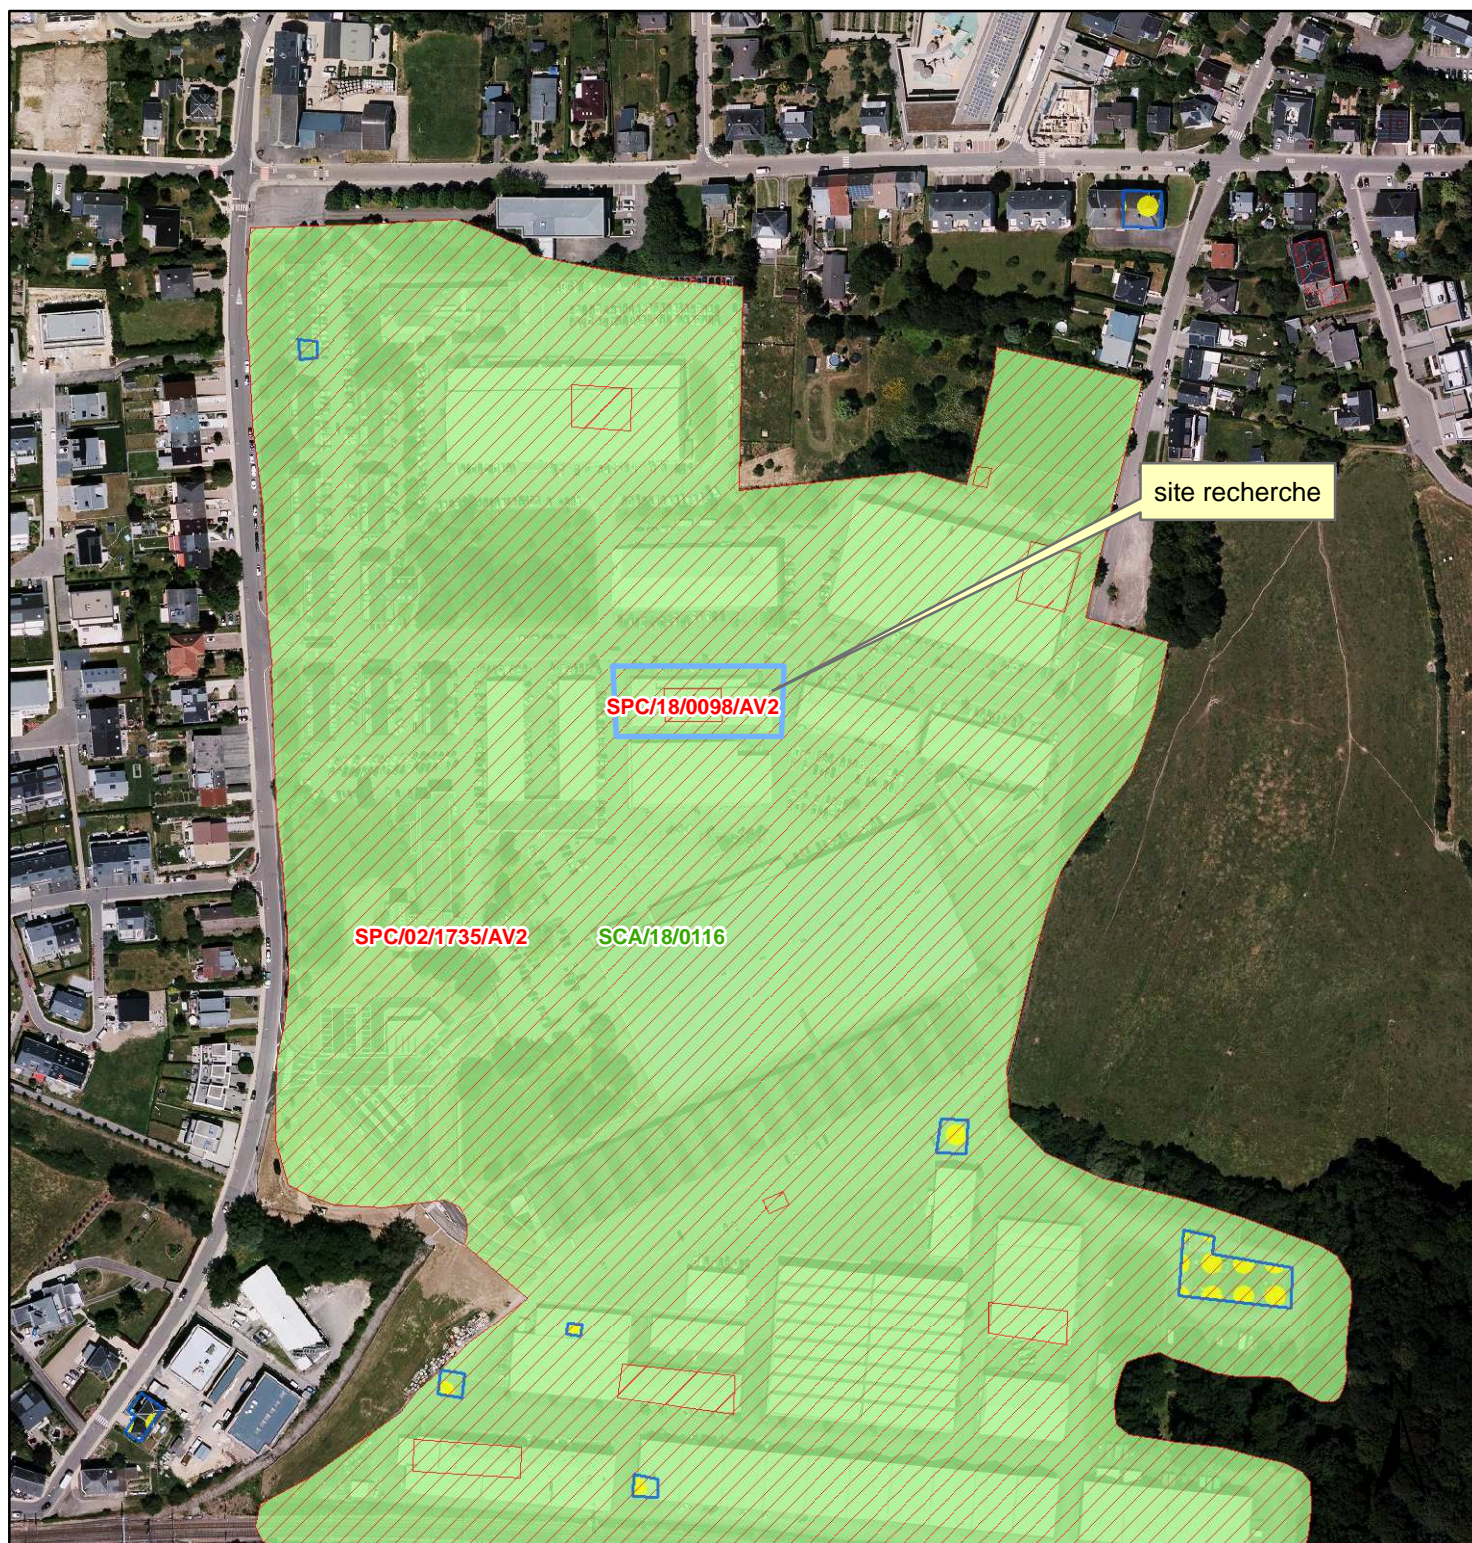
Parcelle 255/806 (partie) située à Capellen - Plan de situation 2

parcelle 255/806 (partie)
