# UMWELTVERTRÄGLICHKEITSPRÜFUNG

VÉRIFICATION PRÉLIMINAIRE - SCREENING  
FÜR DIE BRUNNENBOHRUNG DER GEMEINDE VIANDEN  
IM BEREICH DER SPIELFELDER DES FC ORANIA VIANDEN

VERSION VOM 20. APRIL 2024

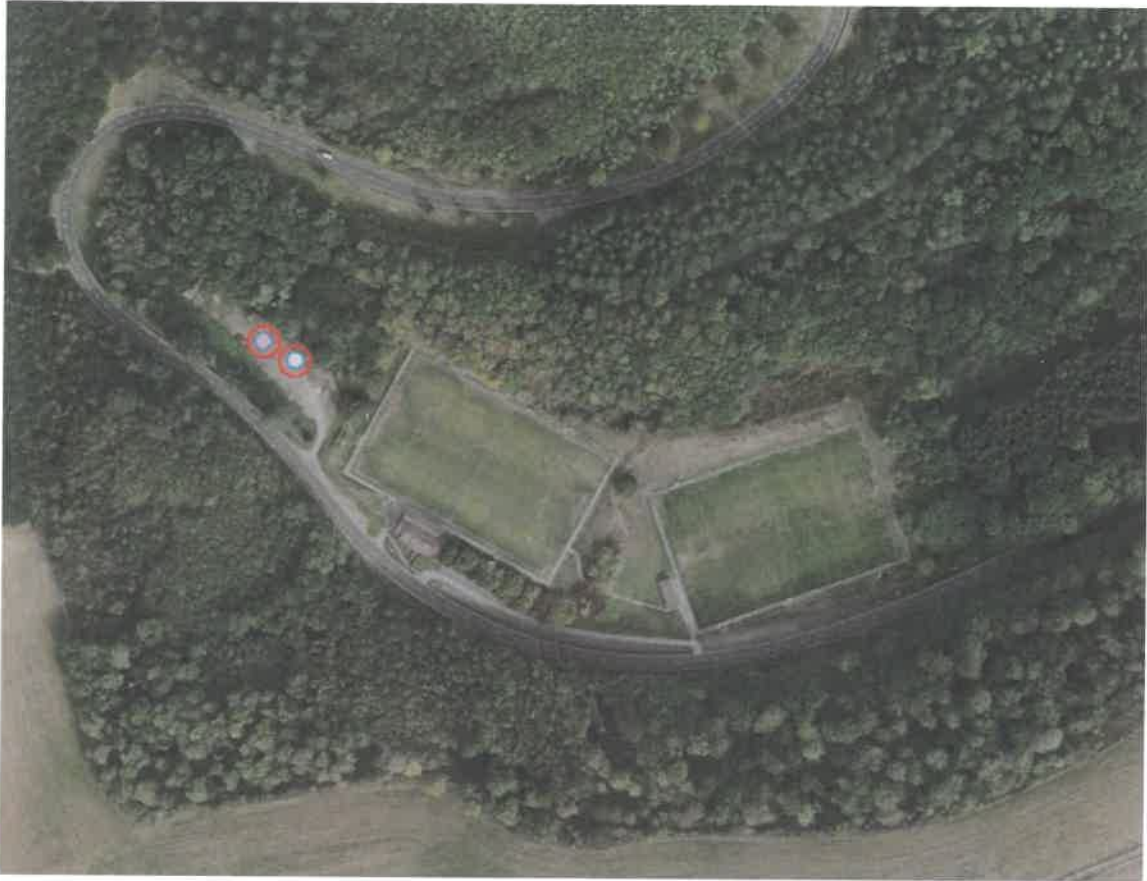
Abbildung 1: Mögliche Standorte der geplanten Brunnenbohrung (rot) in der Gemeinde Vianden auf dem Luftbild 2022. Quelle: Gemeinde Vianden / [www.geoportal.lu](http://www.geoportal.lu), 2024.

Das Vorhaben befindet sich ca. 700m westlich der Ortschaft Vianden im Bereich der Fußballfelder des FC Orania am CR322 (siehe Abbildung 1, Abbildung 2). Die Fläche liegt in einem engen Tal leicht Richtung Osten abfallend auf einer Höhe von ca. 383m. Nördlich, westlich und südlich steigt das Gelände bis zum CR322 und in weiterer Folge bis zu den Erhebungen *Schank*, *Héicht* und *tëschent de Stroossen* sowie dem Bassin Supérieur SEO auf ca. 500 Höhenmetern.

Die Bohrarbeiten werden von der Firma E.Welter&Fils durchgeführt. Die bevorzugte Bohrstelle ist der westlich gelegene Punkt (vgl. Abbildung 1, Abbildung 2). Die Bohrung weist einen Durchmesser von mindestens 16,5cm auf und reicht bis zur geschätzten Tiefe von ca. 120m.

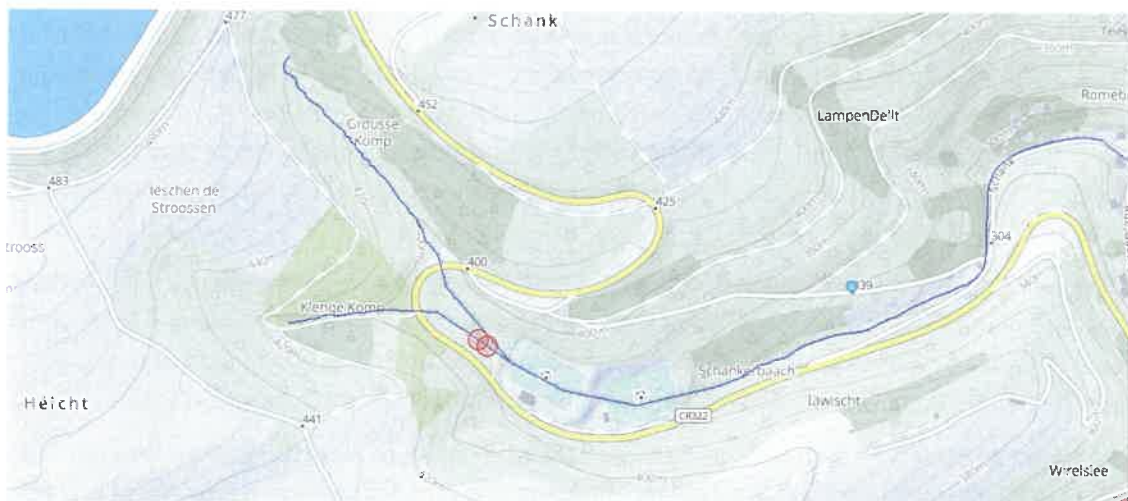
Abbildung 2: Übersicht des Plangebietes samt möglichen Standorten der geplanten Brunnenbohrung (rot) in der Gemeinde Vianden. Quelle: Gemeinde Vianden / [www.geoportail.lu](http://www.geoportail.lu), 2024.

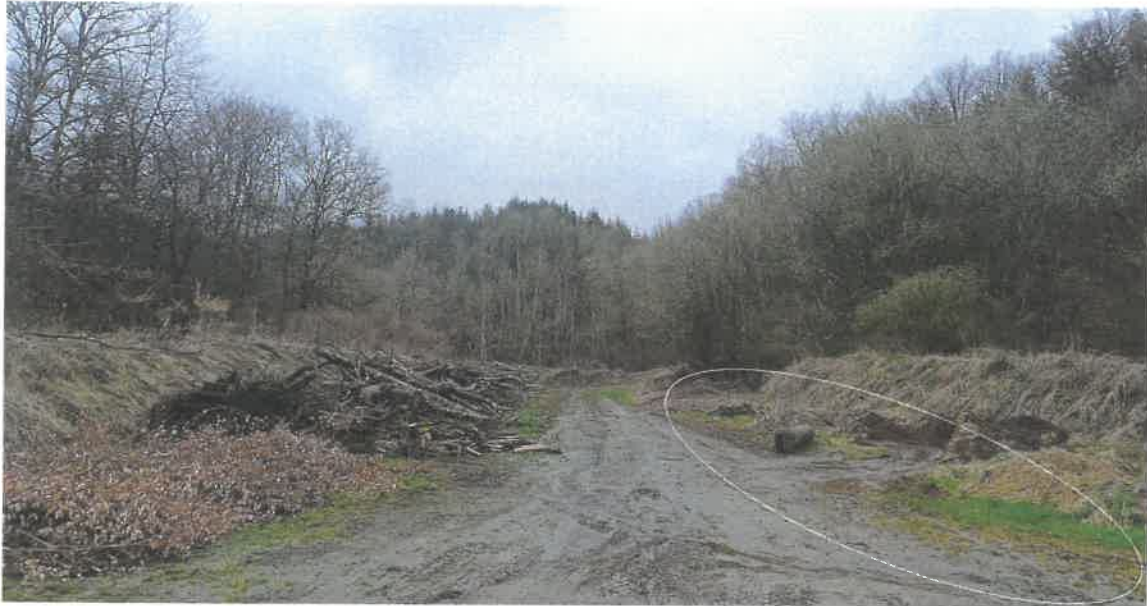
Abbildung 4: Blick von der Zufahrt Richtung Westen auf den Lagerplatz – inkl. weiß markiertem Bereich, in dem die Brunnenbohrung geplant ist. Quelle: eigene Aufnahme, März 2024.

Beide möglichen Bohrpunkte befinden sich im nördlichen Bereich der Lagerfläche bzw. rechterhand des Weges (siehe Abbildung 4). Bevorzugt wird der nordwestliche Punkt. Gegenwärtig sind dort allerdings biologische Abfälle wie Gartenerde, Weihnachtsbäume, Grasschnitt, etc. aufgeschüttet (Abbildung 5, Abbildung 6). Im südlichen Bereich lagern mehrere Haufen von Astschnitt und Baumstämmen, sowie Bauschutt. Die Zufahrt ist mit einem offenen Schranken ausgestattet, eher eng konzipiert und geschottert und mündet in den Lagerplatz, welcher ebenfalls geschottert bzw. teilweise naturbelassen ist (Abbildung 7).

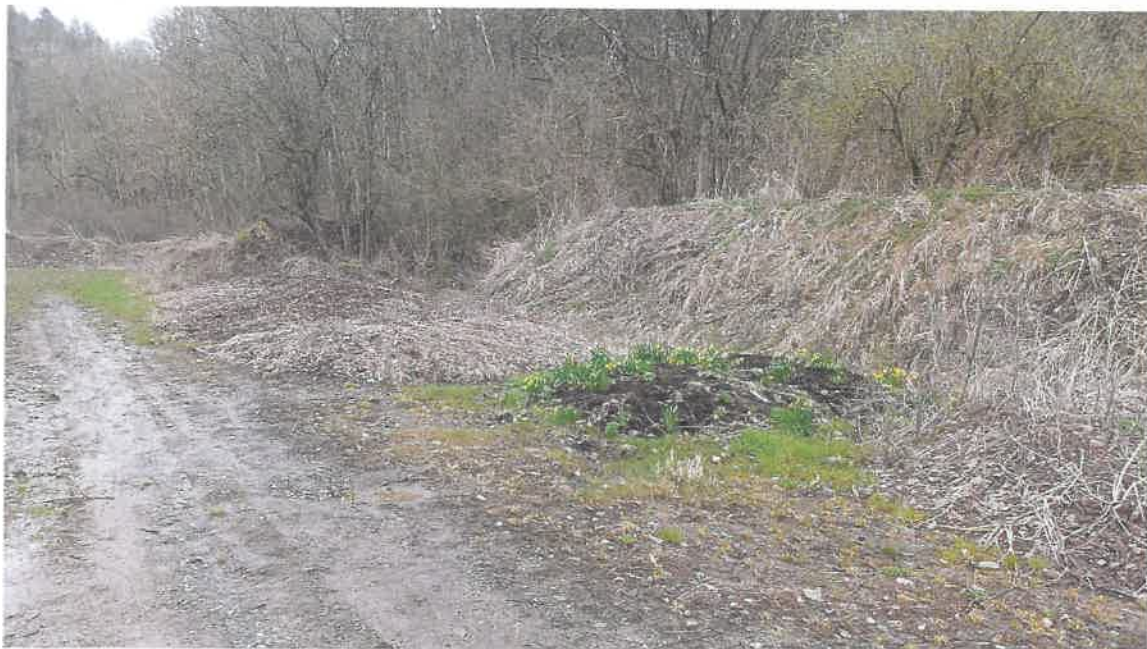
Abbildung 5: Blick auf den Bereich, in dem die Brunnenbohrung geplant ist; aktuell ist hier biologischer Abfall gelagert. Quelle: eigene Aufnahme, März 2024.

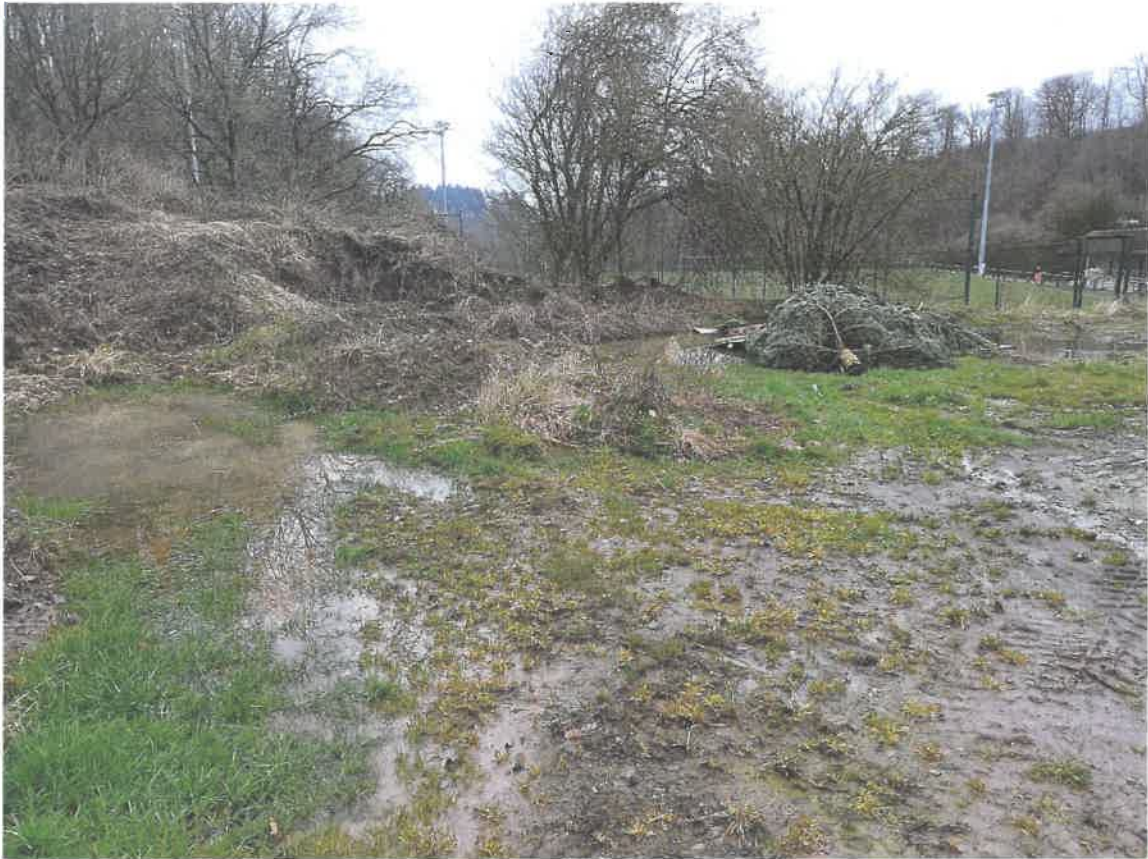
Abbildung 6: Blick ausgehend vom Lagerplatz in Richtung des östlich gelegenen Fußballvereins; weiterer biologischer Abfall, feuchter Untergrund sowie im Hintergrund Gehölze (Weiden). Quelle: eigene Aufnahme, März 2024.

Zum Zeitpunkt der Begehung waren im östlichen Bereich des Lagerplatzes drei überschwemmte Areale zu erkennen (Abbildung 6). In linearer Verlängerung ist an der Böschung in Richtung Spielfeld der Hang-fuß ausgespült. Im oberen Teil der Böschung wächst Schilf, wobei gegenwärtig lediglich Stängel erkenn-bar sind (Abbildung 8).

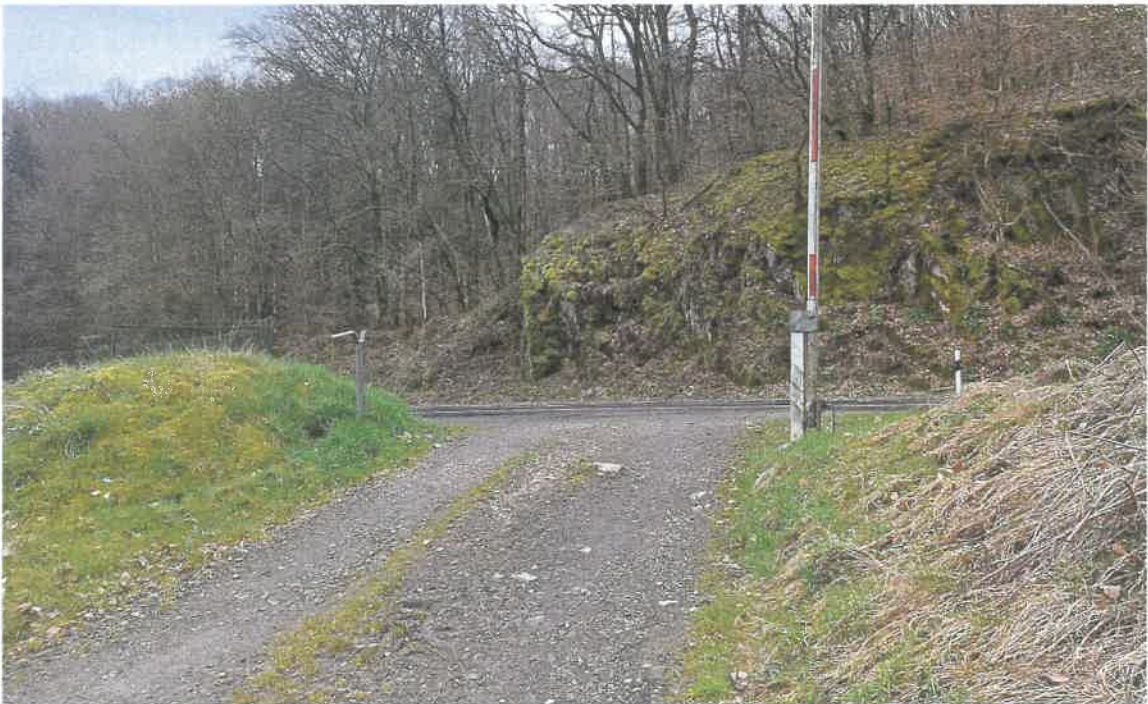
Abbildung 7: Geschotterte Zufahrt vom CR322 zum Lagerplatz mit Schranke. Quelle: eigene Aufnahme, März 2024.

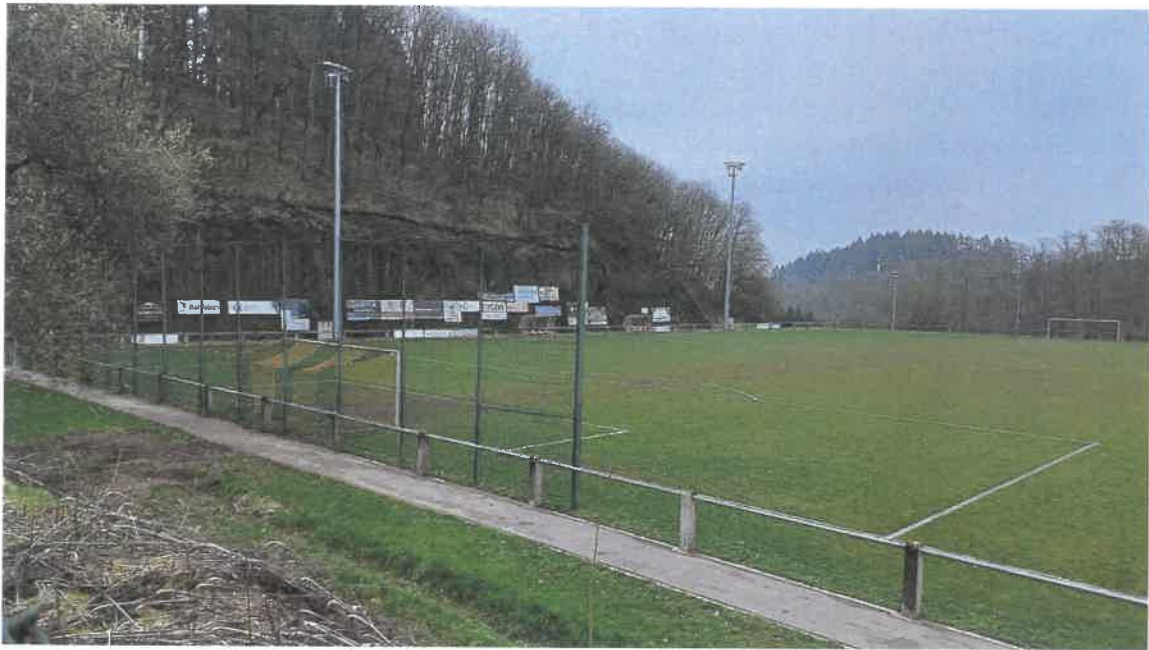
Abbildung 8: Blick ausgehend vom Lagerplatz auf das östliche Spielfeld. Quelle: eigene Aufnahme, März 2024.

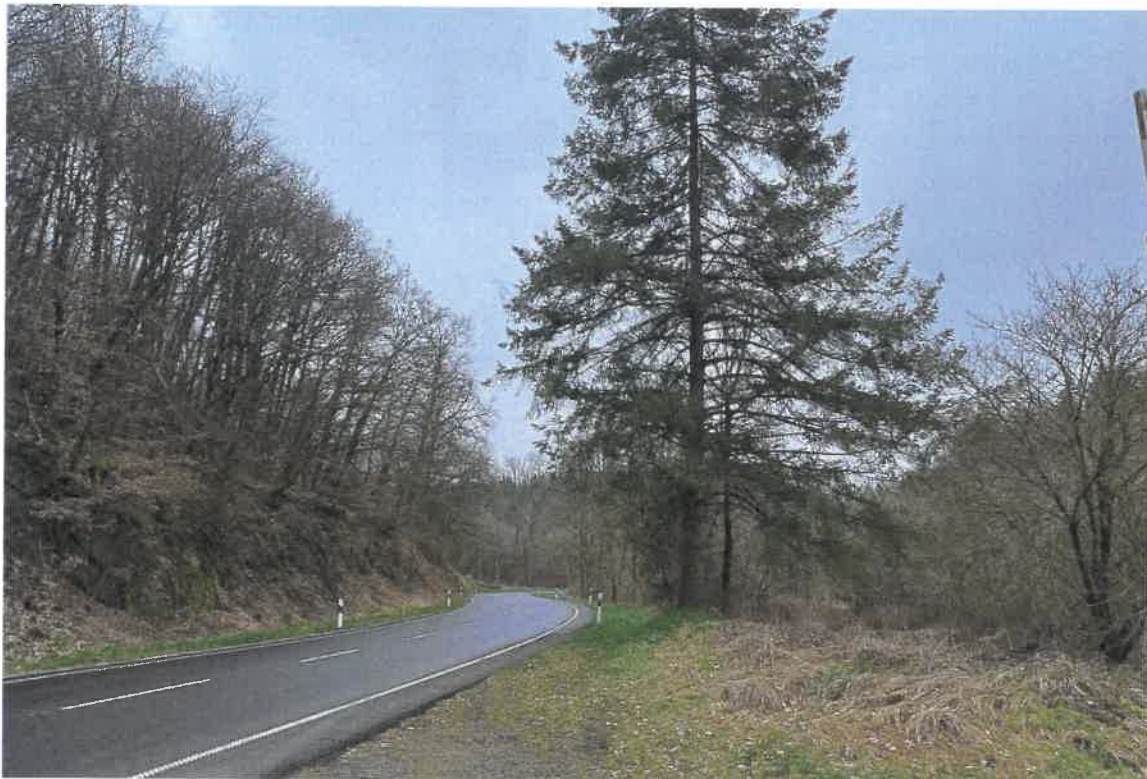
Abbildung 9: Blick auf den CR322 und die Baumreihe südlich des Lagerplatzes. Quelle: eigene Aufnahme, März 2024.

Am südlichen Rand des Lagerplatzes in Richtung Straße befindet sich eine Baumreihe. Sie besteht Groß-teils aus Hainbuchen und Eichen. Neben der Zufahrt thront sehr markant eine große Fichte (Abbildung 9). Nördlich der Lagerfläche in Richtung Straße beginnt bereits ein Hangwald aus Eichen und Hainbu-chen, welcher ebenso das Areal innerhalb der Biegung der Straße bedeckt.

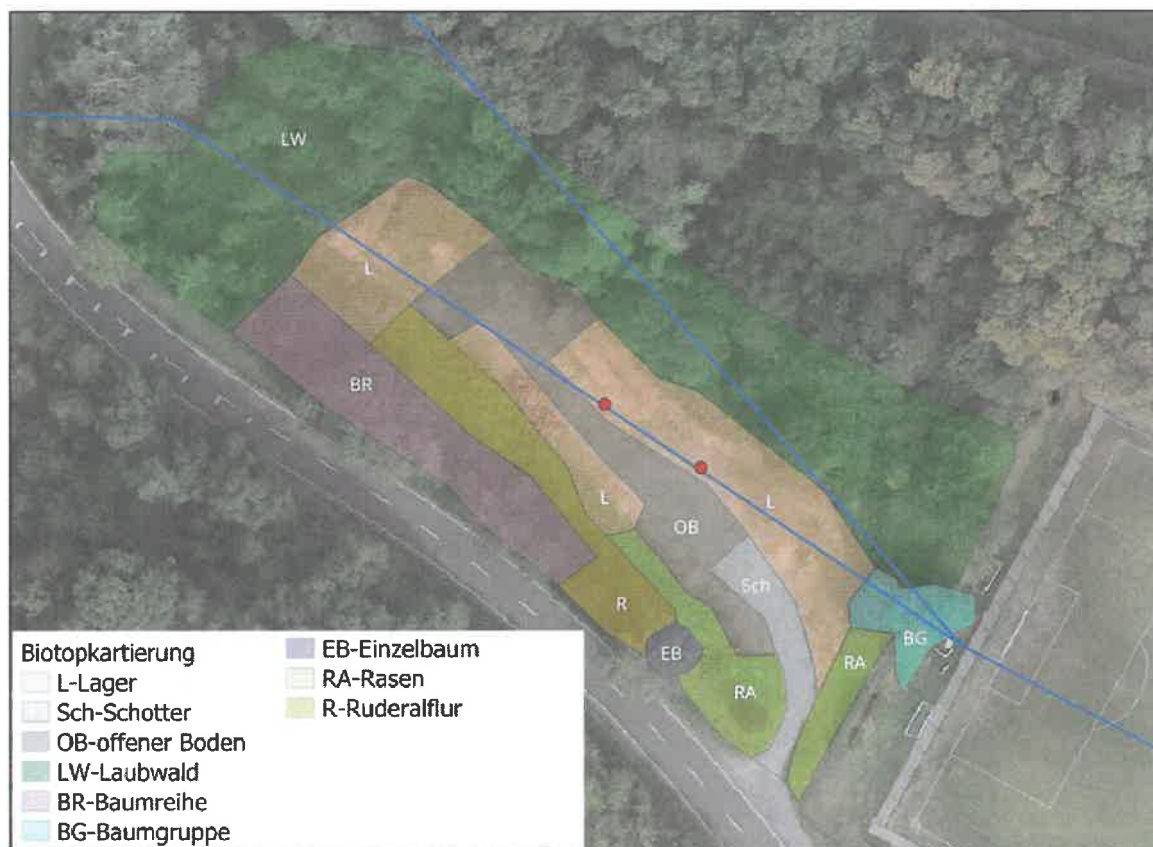
Abbildung 11: Biotopkartierung der Planfläche und ihrer direkten Umgebung (rot: mögliche Bohrpunkte, blau: Fließgewässer unterirdisch). Quelle: eigene Darstellung, März 2024.

Im Zuge der Ortsbegehung wurde eine Biotopkartierung der Planfläche und ihrer direkten Umgebung durchgeführt (siehe Abbildung 11, Abbildung 12 und Anhang).

Die Planfläche zeigt sich als Lagerfläche, auf der im südlichen Bereich mehrere Haufen von Astschnitt und Baumstämmen, sowie Bauschutt und im nördlichen Bereich mehrere Haufen von biologischen Abfällen wie Gartenerde, Weihnachtsbäume, Grasschnitt, etc. gelagert werden. Beide möglichen Bohrpunkte befinden sich auf der Lagerfläche im Bereich der aufgeschütteten biologischen Abfälle. Die Zufahrt ist mit einem offenen Schranken ausgestattet, relativ eng und geschottet und mündet mittig am Lagerplatz, welcher ebenfalls geschottet bzw. teilweise naturbelassen ist.

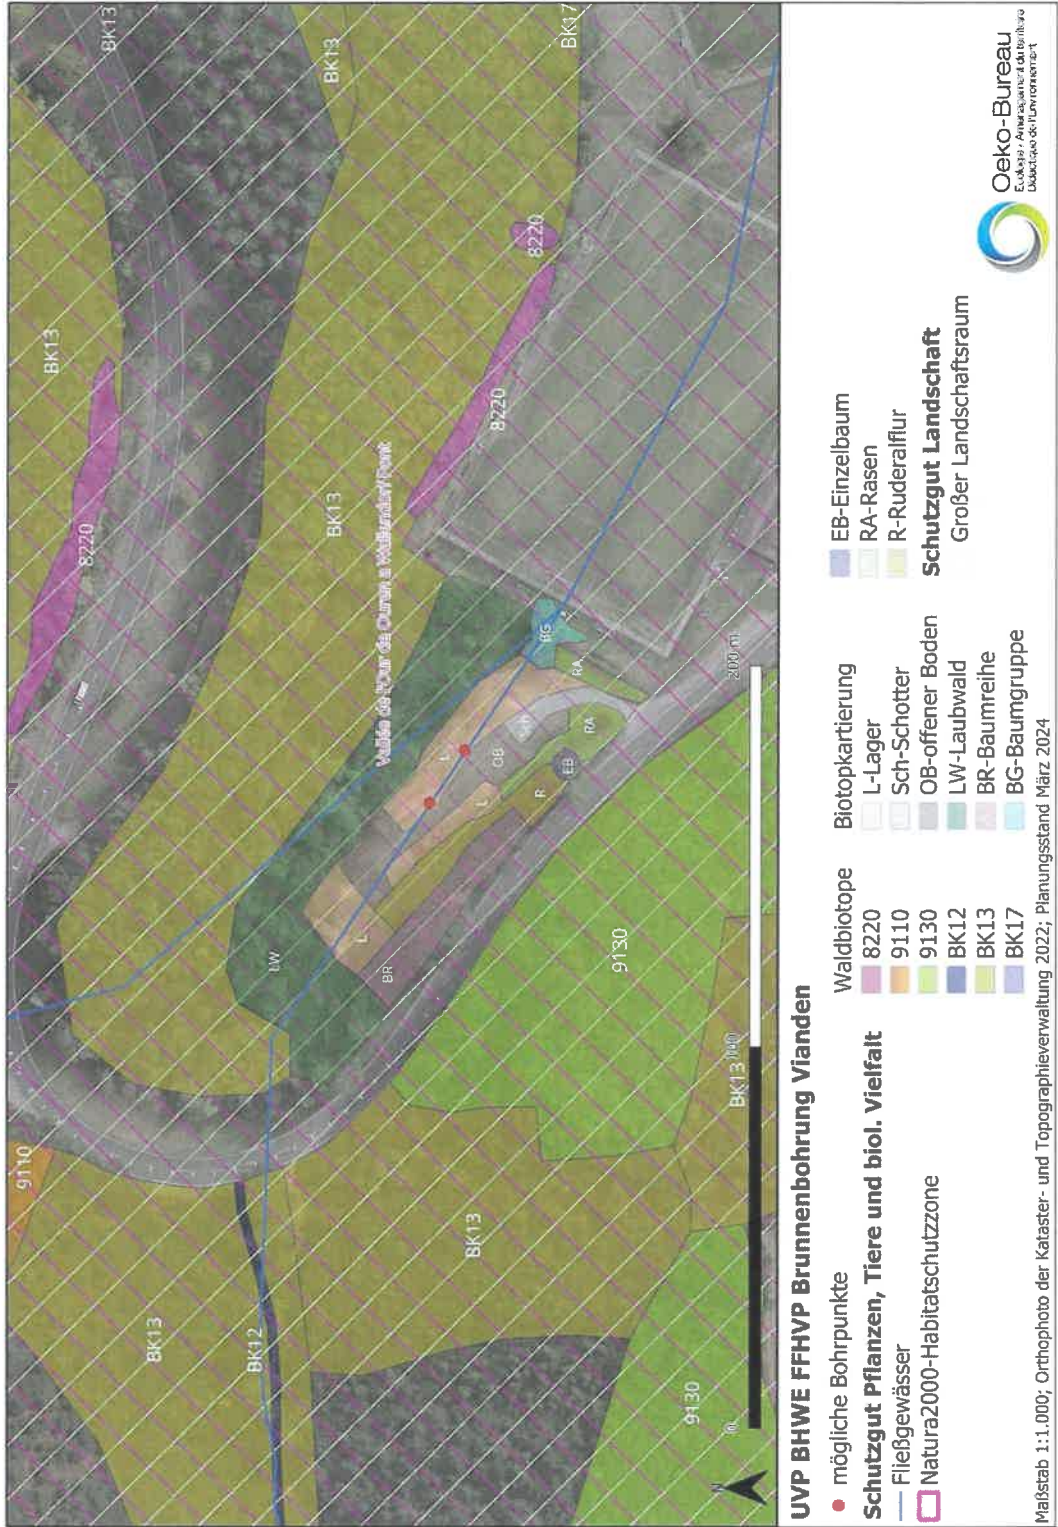
Abbildung 12: Darstellung der relevanten Themen für das Schutzgut Pflanzen, Tiere und biologische Vielfalt sowie für das Schutzgut Landschaft. Quelle: Geoportal / eigene Darstellung, März 2024.

Die Planfläche sowie sämtliche umliegende Wälder und die Spielfelder des Fußballvereines liegen inmitten des großen Landschaftsraumes „Vallée de l'Our“ (siehe Abbildung 12). Dieser zieht sich entlang des gesamten Flusstales der Our samt Seitentälern von Wallendorf-Pont bis Lieler.

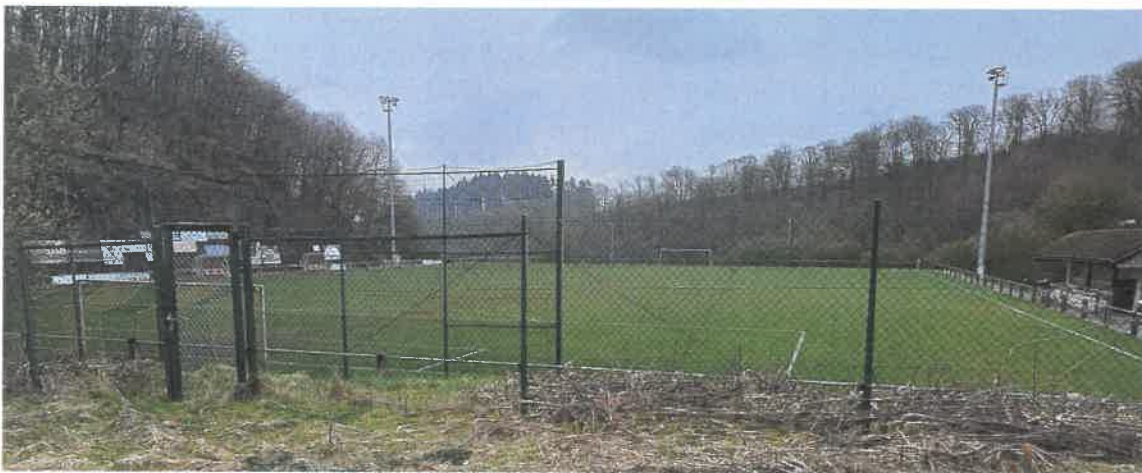
Abbildung 13: Blick von der Lagerfläche auf den Fußballplatz in Richtung Vianden. Quelle: eigene Aufnahme, März 2024.

Die Planfläche liegt außerhalb des Ortsgebietes, ca. 870m westlich der Wohnviertel. Die Blickweite ist durch die aufragenden, bewaldeten Felsen und Hänge eingeschränkt. Ein Blickfeld ergibt sich ausgehend von der Lagerfläche auf den Fußballverein in Richtung Vianden (siehe Abbildung 13). Dieser stellt gemeinsam mit dem CR322 ein prägendes anthropogenes Element in der Umgebung dar. Da die beiden Wasserläufe im gegenständigen Bereich unterirdisch verlaufen, können sie nicht zum Landschaftsbild beitragen.

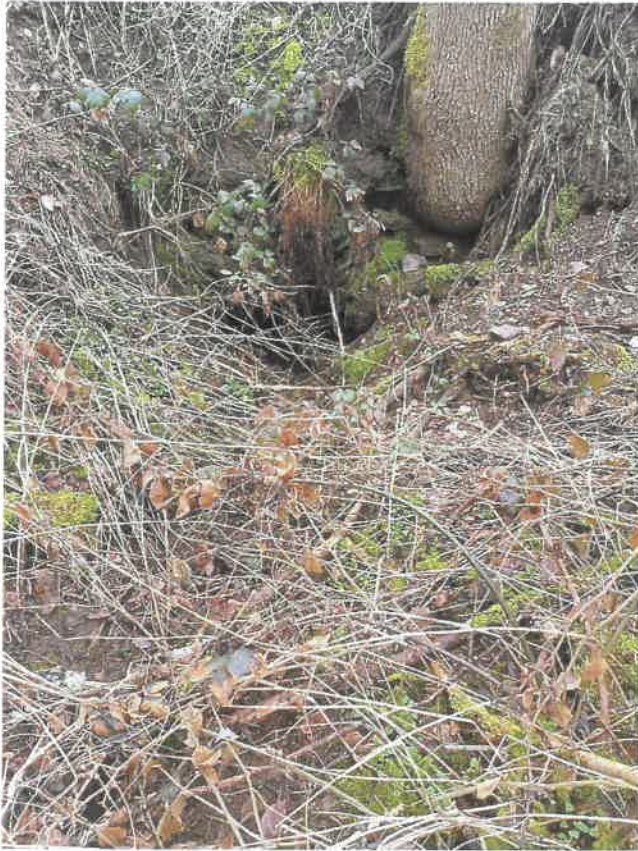
Abbildung 15: Südlicher Wasserlauf (Klenge Komp) tritt am CR322 in das Rohr ein, das Bachbett ist fast vollständig trocken zum Zeitpunkt der Begehung. Quelle: eigene Aufnahme, März 2024.

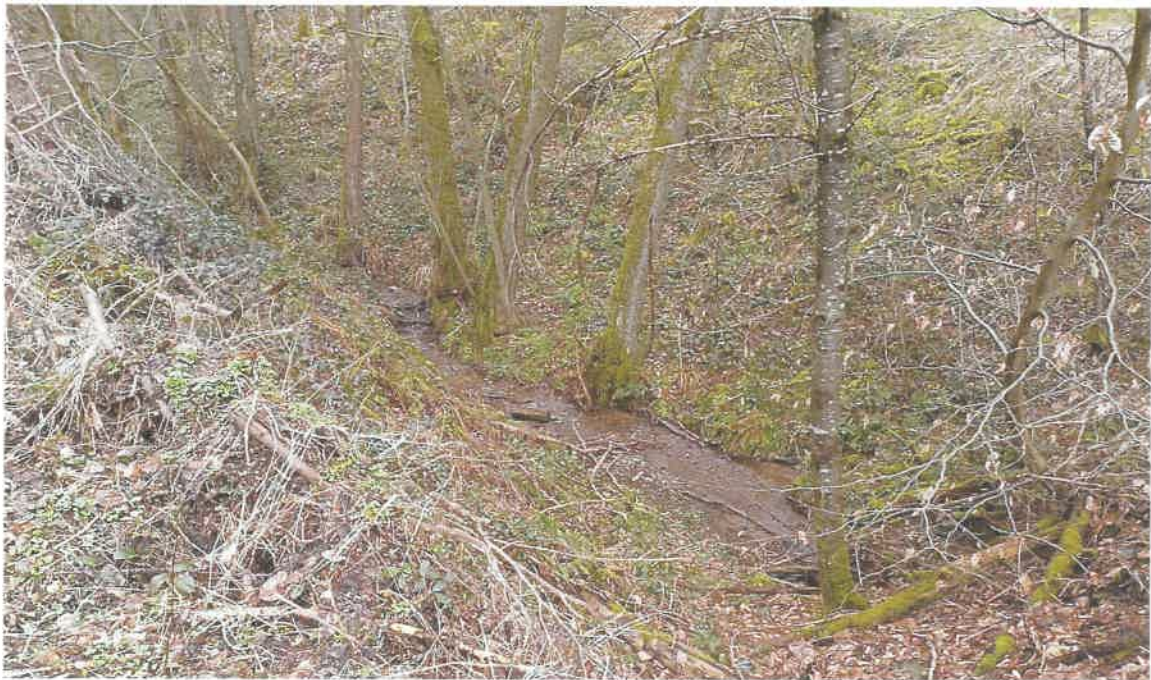
Abbildung 16: Nördlicher Wasserlauf (Grousse Komp) vor dem Rohreintritt am CR322, das Bachbett führt Wasser zum Zeitpunkt der Begehung. Quelle: eigene Aufnahme, März 2024.

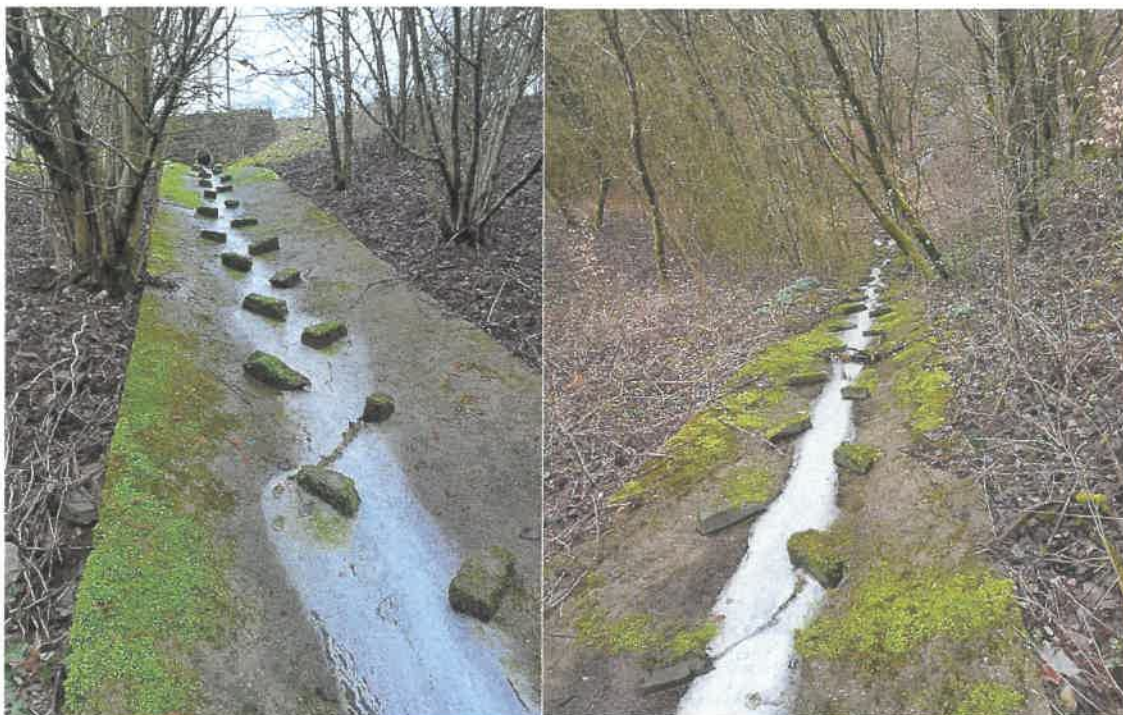
Abbildung 17: Erster (oberer) Rohraustritt samt Rampe östlich der Spielfelder. Quelle: eigene Aufnahme, März 2024.

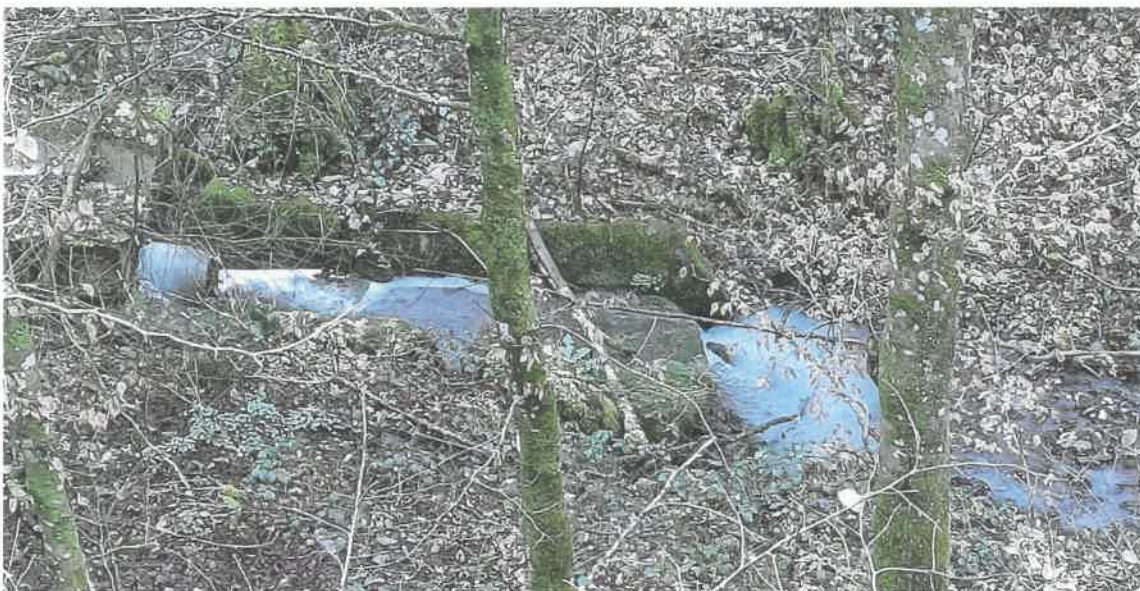
Abbildung 18: Zweiter (unterer) Rohraustritt östlich der Spielfelder und Mündung in den Schankerboach. Quelle: eigene Aufnahme, März 2024.

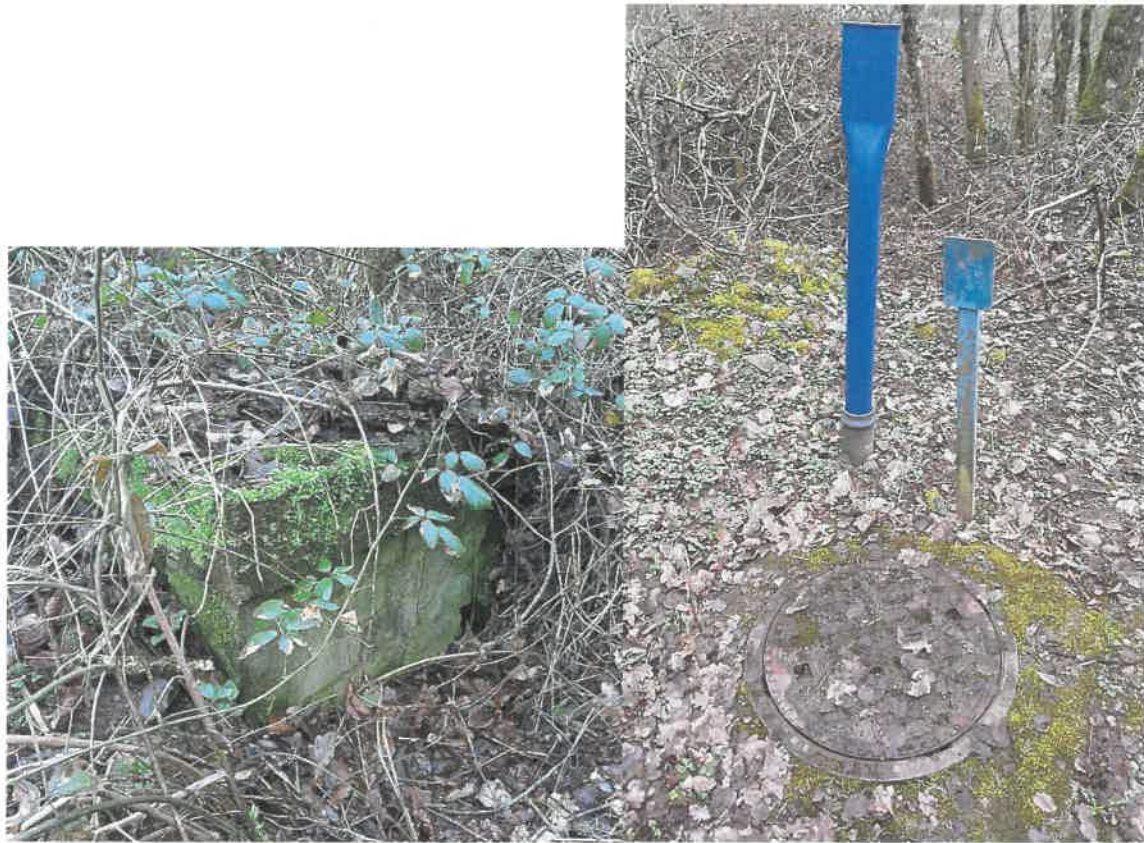
Abbildung 19: Mauerwerk der unterirdisch verlaufenden Wasserläufe östlich des CR322 (links) und Kanaldeckel im nördlichen Bereich des Lagerplatzes (rechts). Quelle: eigene Aufnahme, März 2024.

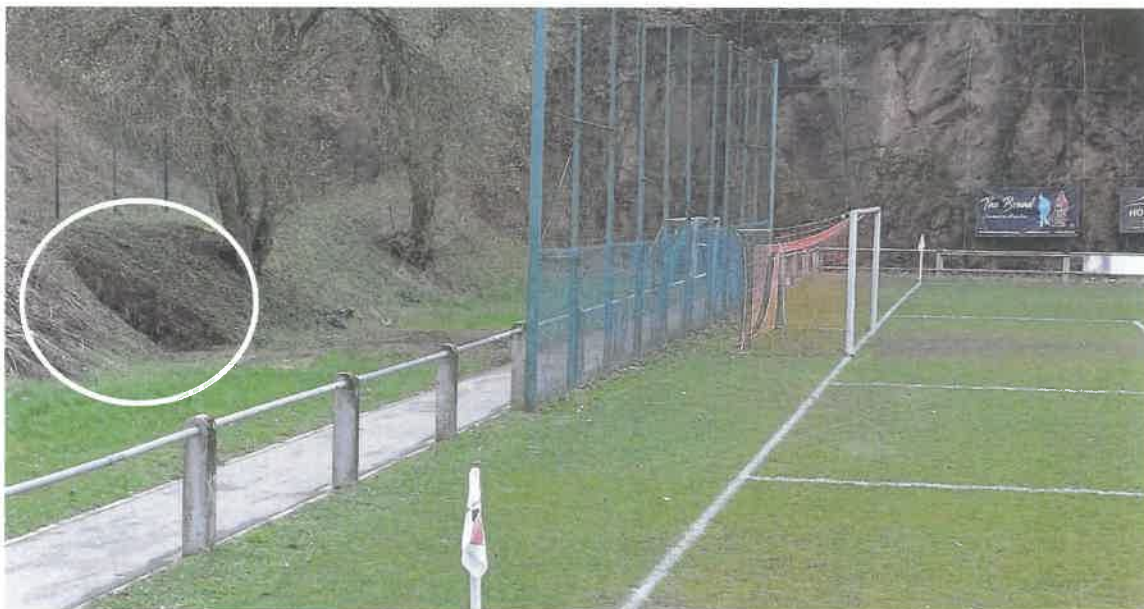
Abbildung 20: Böschung zwischen Lagerplatz und westlichem Spielfeld; ausgespülter Hangfuß (weiß umrandet). Quelle: eigene Aufnahme, März 2024.

Um weitere Ausspülungen - insbesondere bei Starkregenereignissen - zu vermeiden, wird empfohlen, die beschädigten Rohre der unterirdisch verlaufenden Wasserläufe im Bereich der Lagerfläche und der Böschung am Fußballplatz im Zuge der Bauarbeiten zu sanieren.

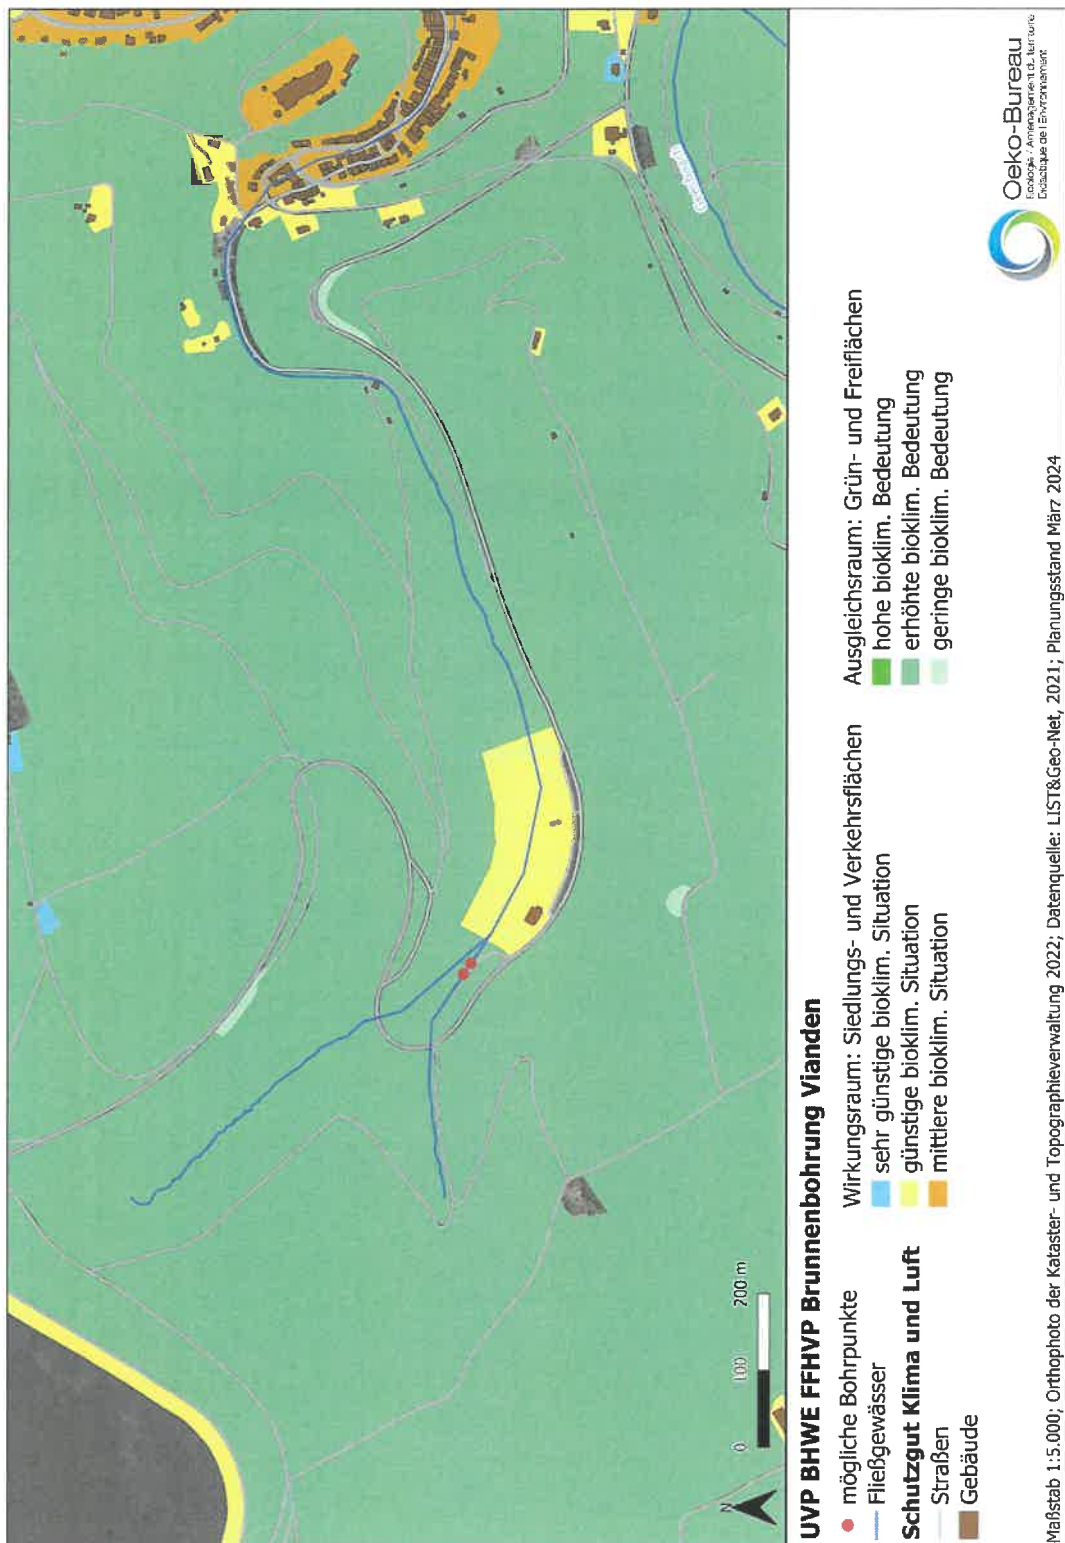
Abbildung 22: Darstellung der relevanten Themen für das Schutzgut Klima und Luft. Quelle: Geoportal / eigene Darstellung, März 2024.

Laut der im Rahmen der modellbasierten regionalen Klimaaanalyse zur klimaökologischen Situation in Luxemburg erstellten Planungshinweiskarte (LIST & GEO-NET UMWELTCONSULTING, 2021) wird diesem Gebiet eine erhöhte bioklimatische Bedeutung beigemessen (siehe Abbildung 22).
