Rapport n° RA23125844.1a MAE

Inventaire détaillé des études antérieures relatives au degré de pollution et aux procédures potentielles de remise en état d'un ensemble de 4 parcelles cadastrales à Rodange et référencées 1077/6248 (ancien site Solutrasid), 1077/7255 (terrain Ancienne Fonderie et Terrain Solutrafer), 1077/6249 (terrain vierge) et 1077/7254 (terrain vierge – non exploité), ceci notamment par rapport à un futur projet potentiel de réaménagement du site

Possible réaménagement futur du site

29.01.2020

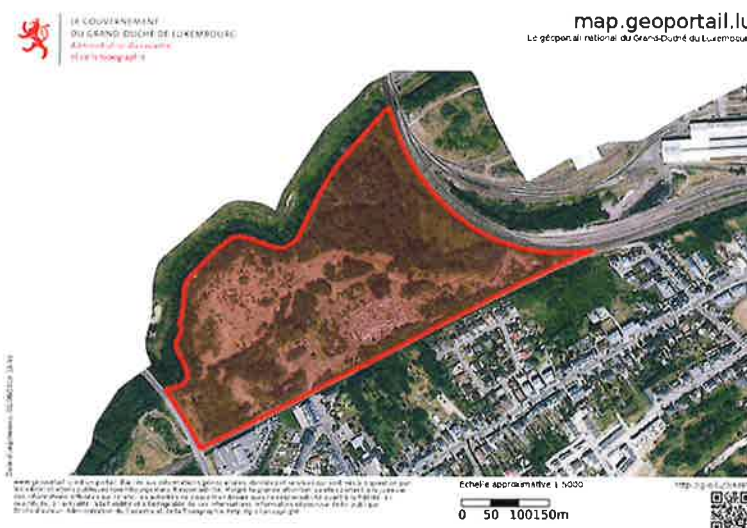
La vue aérienne de 2018, illustrant encore une partie des activités industrielles sur le site étudié, montre de façon approximative le périmètre des terrains analysés.

La superficie du terrain marqué ici en « rouge », représente 160'000 m² soit de 16,0 ha environ.
