ERLÄUTERUNGSBERICHT

BAU UND BETRIEB DER KLÄRANLAGE IN BOURGLINSTER (2.500 EW)

WRRL-FACHBEITRAG

Projekt-Nr.: 150209-WRRL_Fachbreitrag

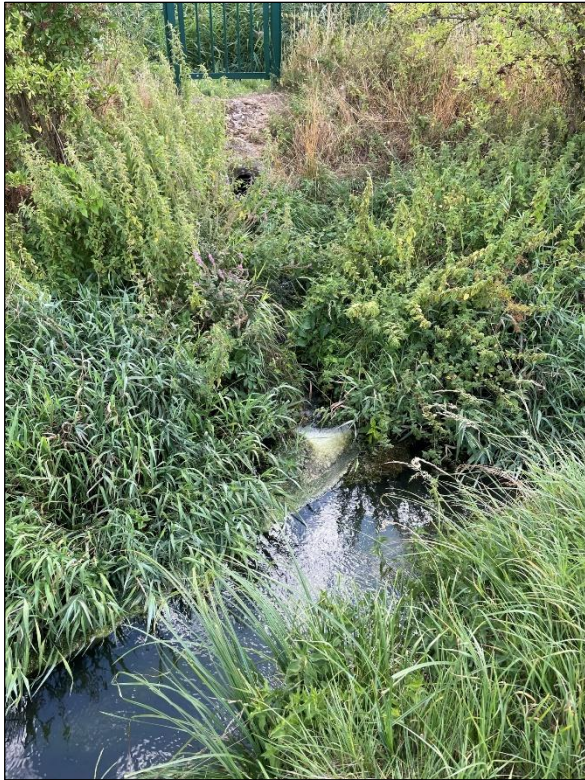
Abbildung 11: Einlaufstelle Strecke KA Bourglinster (23.08.22).

Die Einlaufstrecke ist gestreckt, unverzweigt und weist vereinzelt schwache Krümmungserosionen auf. Es liegen weder Längsbänke und noch Laufstrukturen in dieser Teilstrecke vor. Die Strömungsdiversität, die Tiefenvarianz und die Substratdiversität sind gering. Es handelt sich um ein verfallendes Regelprofil mit einer mäßig tiefen Profiltiefe und einer geringen Breitenvarianz. Der Uferbewuchs besteht aus bodenständigen Gebüsch und Krautflur/ Hochstauden/ Wiesenfläche. Die Flächennutzung im Uferbereich besteht aus Grünland und schädlichen Strukturen.

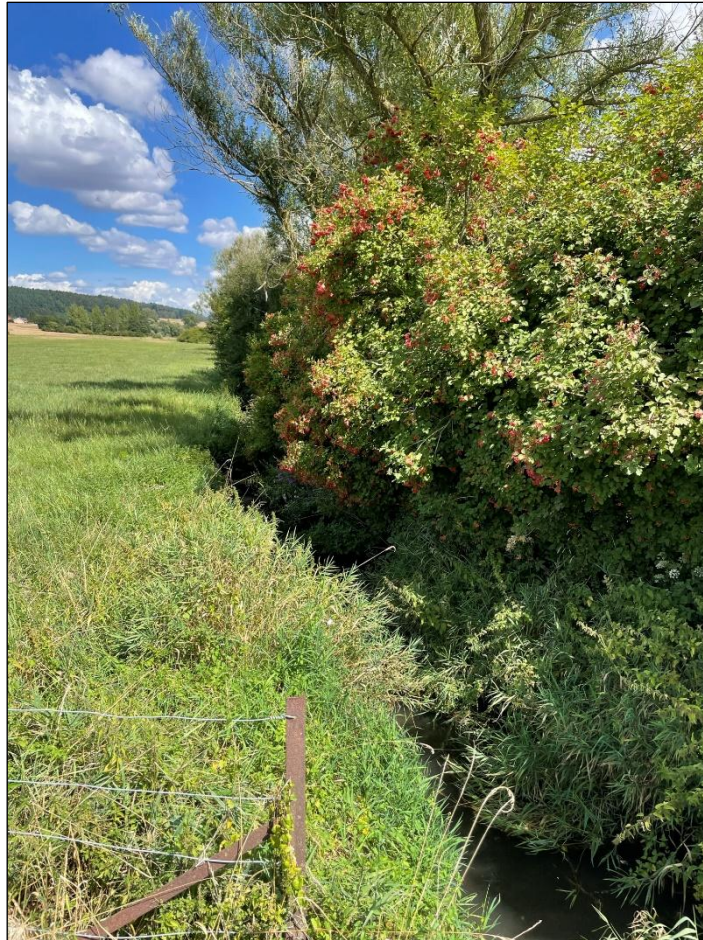
Abbildung 13: Strecke flussaufwärts der Einlaufstelle (23.08.22).

Die Strecke oberhalb der Einlaufstrecke ist gestreckt, unverzweigt und weist vereinzelt schwache Krümmungserosionen auf. Es liegen weder Längsbänke und noch Laufstrukturen in dieser Teilstrecke vor. Die Strömungsdiversität, die Tiefenvarianz und die Substratdiversität sind gering. Es handelt sich um ein verfallendes Regelprofil mit einer mäßig tiefen Profiltiefe und einer geringen Breitenvarianz. Der Uferbewuchs besteht aus bodenständigen Gebüsch, nitrophilen Hochstauden, Neophyten und Krautflur/ Hochstauden/ Wiesenfläche. Die Flächennutzung im Uferbereich besteht aus Grünland, Äckern und schädlichen Strukturen (befestigte Verkehrsflächen).

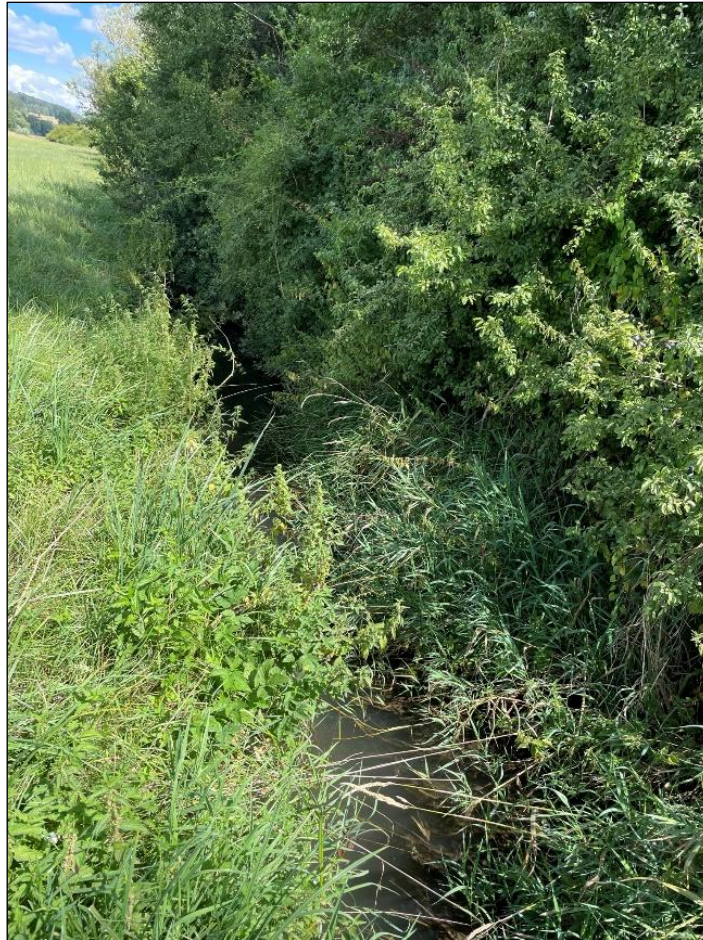
Abbildung 14:Strecke unterhalb der Einlaufstelle (23.08.22).

Die Strecke unterhalb der Einlaufstrecke ist gestreckt, unverzweigt und weist vereinzelt schwache Krümmungserosionen auf. Es liegen weder Längsbänke und noch Laufstrukturen in dieser Teilstrecke vor. Die Strömungsdiversität, die Tiefenvarianz und die Substratdiversität sind gering. Es handelt sich um ein verfallendes Regelprofil mit einer mäßig tiefen Profiltiefe und einer geringen Breitenvarianz. Der Uferbewuchs besteht aus Krautflur/ Hochstauden/ Wiesenfläche. Die Flächennutzung im Uferbereich besteht aus Grünland und schädlichen Strukturen (befestigte Verkehrsfläche).
