Etude d'Impact Environnemental volet Eau pour le projet d'extension de la STEP de Luxlait à Bissen

Mémoire technique sur l'impact du projet d'extension STEP Luxlait

Luxplan S.A.

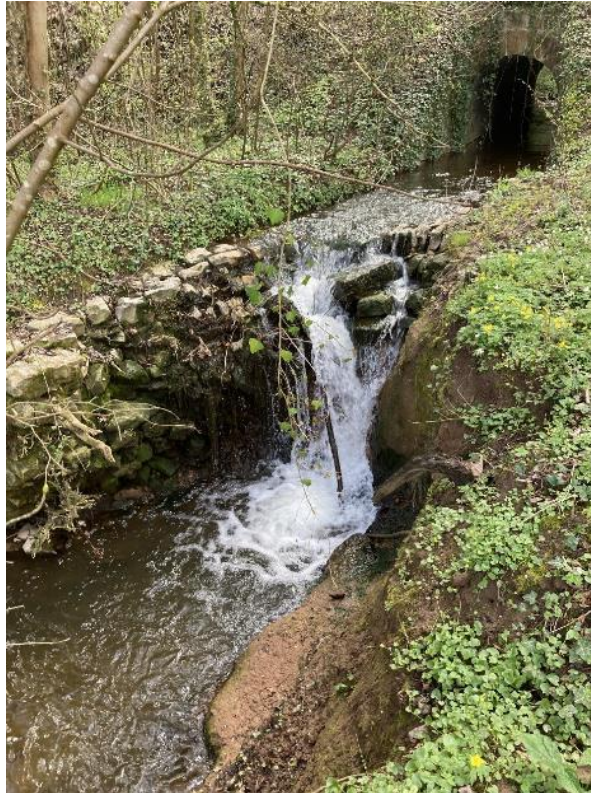
Un élément important est observé en aval direct de la voie de chemin de fer. On constate que le cours d'eau est en grande partie déconnecté de l'Attert en raison d'un obstacle majeur à la continuité écologique. En effet, la figure ci-dessous montre une chute importante (environ 2.5m) qui est en relation avec la construction de la voie de chemin de fer.

Figure 3: ouvrage infranchissable en aval de la voie de chemin de fer (Luxplan, avril 2023)

Cet obstacle à la montaison entraîne des conséquences certaines sur les potentialités biologiques du Redelsbaach et notamment sur le peuplement piscicole. Compte tenu de l'infranchissabilité de cet ouvrage, on peut penser que le peuplement piscicole est peu développé voire inexistant en amont de cet ouvrage et qu'il empêche les interactions entre l'Attert et le Redelsbaach.

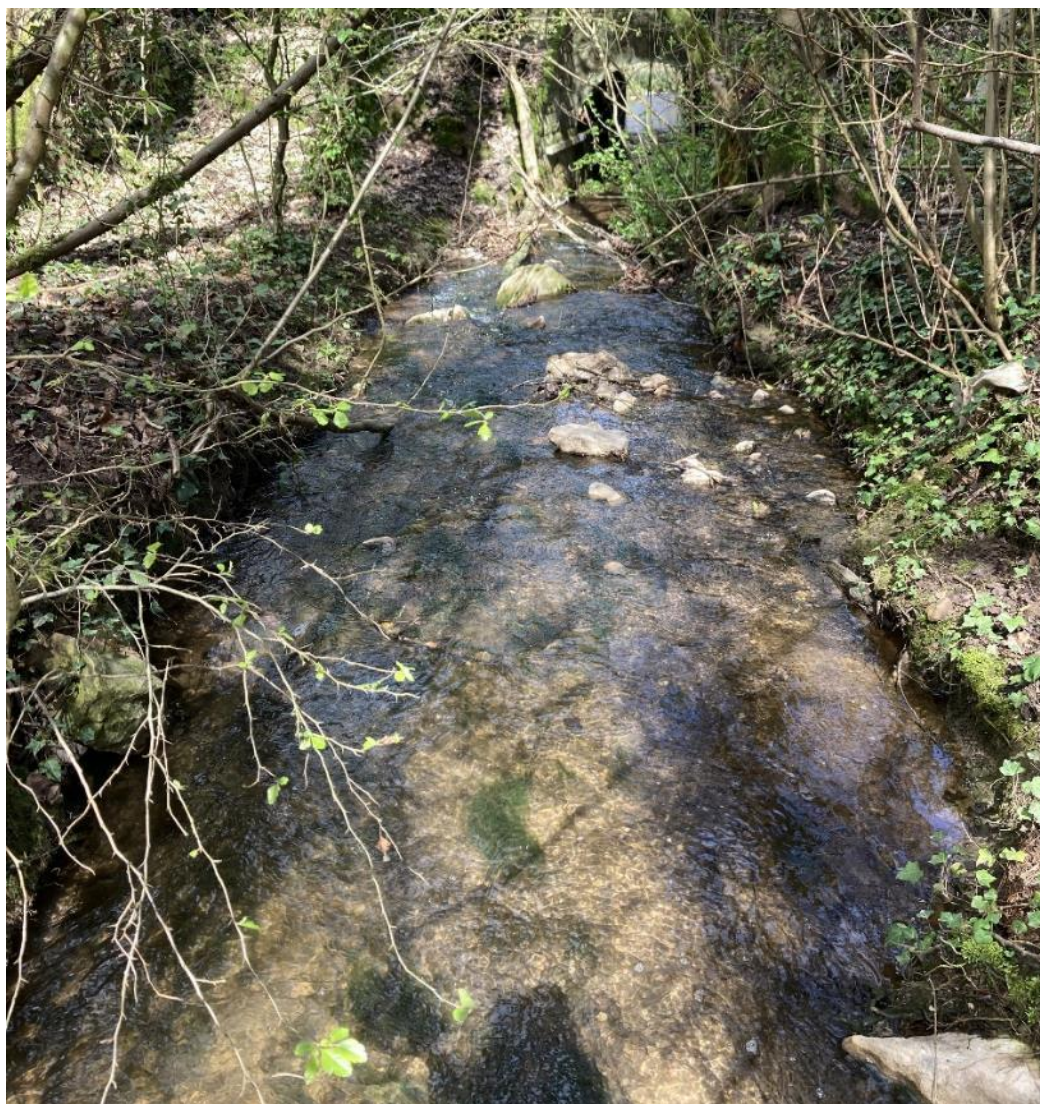
Durant le parcours du Redelbaach, on observe que l'aval du rejet est colonisé par des algues vertes types Cladophores. Aucune autre végétation n'est à noter en amont ou en aval car le milieu est assez fermé par la ripisylve. On notera que ce développement d'algues vertes est bien présent en aval du rejet avec un recouvrement d'au minimum 20%.

Figure 4: Vue du Redelsbaach en aval immédiat du rejet avec herbiers d'algues vertes (Luxplan, avril 2023)

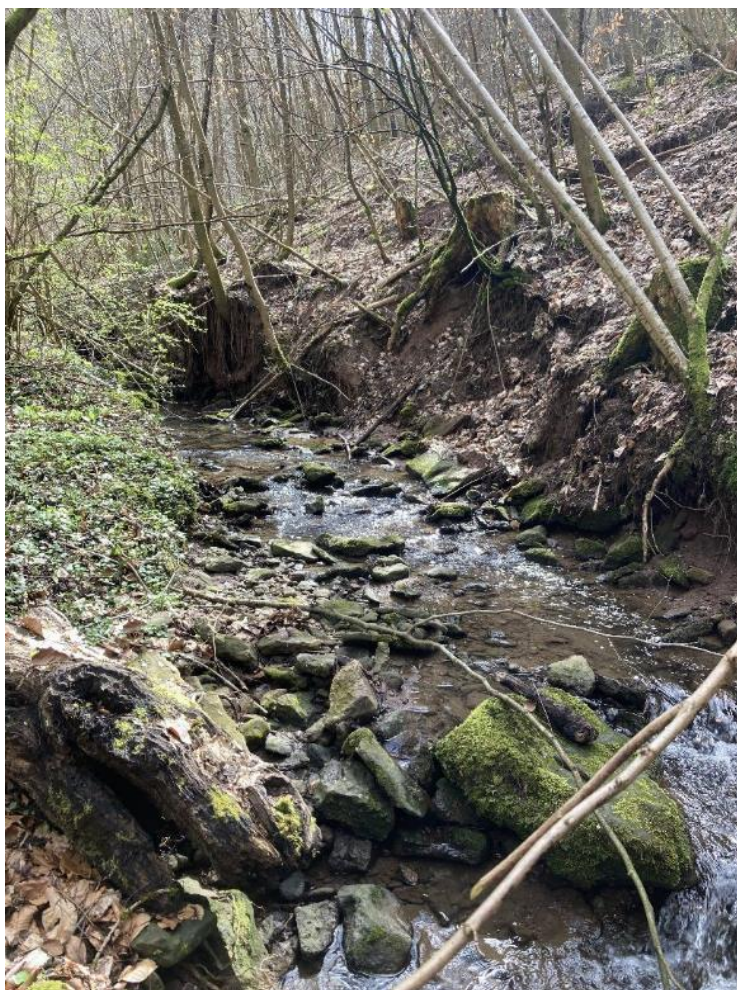
La photo page suivante est bien représentative du cours d'eau Redelsbaach. Ce cours d'eau est en grande partie situé en zone boisée. Le lit est sinueux avec une largeur moyenne plein bord de 5m environ. La granulométrie est plutôt minérale et grossière avec principalement des blocs et des pierres. Les berges sont abruptes et érodées.

Figure 11 : Le Redelsbaach dans sa partie médiane (Luxplan, avril 2023)

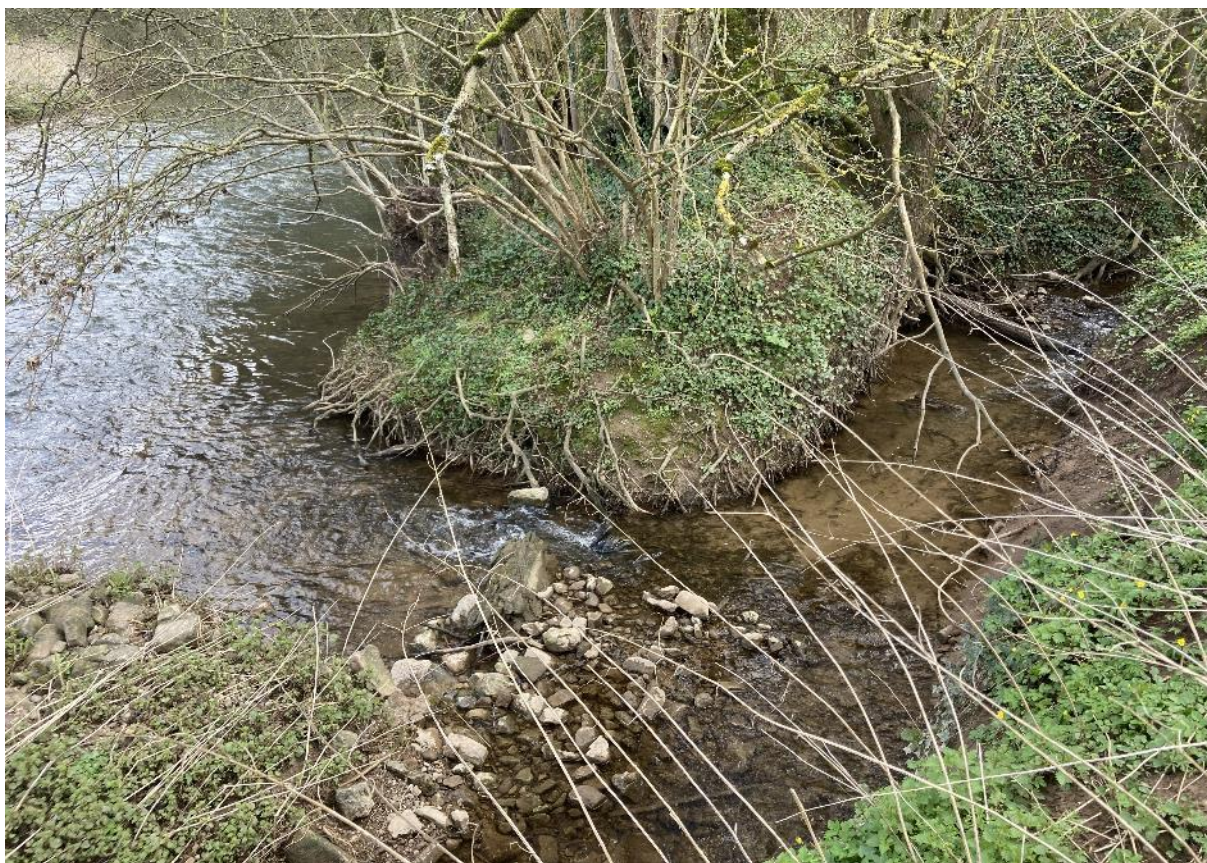
Lors de la visite de terrain, on note qu'au niveau de la confluence avec le Redelsbaach, celle-ci se fait dans une zone de radier avec des substrats plutôt durs (pierres et graviers), une profondeur plutôt faible et des vitesses de courant au-delà de 75 cm/s. On retrouve une zone de radier 150 m en amont de la confluence. Ainsi, la zone constitue une succession de radier /mouille. Cette succession n'apparaît pas dans les profils effectués en février 2014 avec des niveaux d'eau trop important pour définir les substrats et les profondeurs.

Figure 14: Confluence Redelsbaach / Atttert (Luxplan, avril 2023)

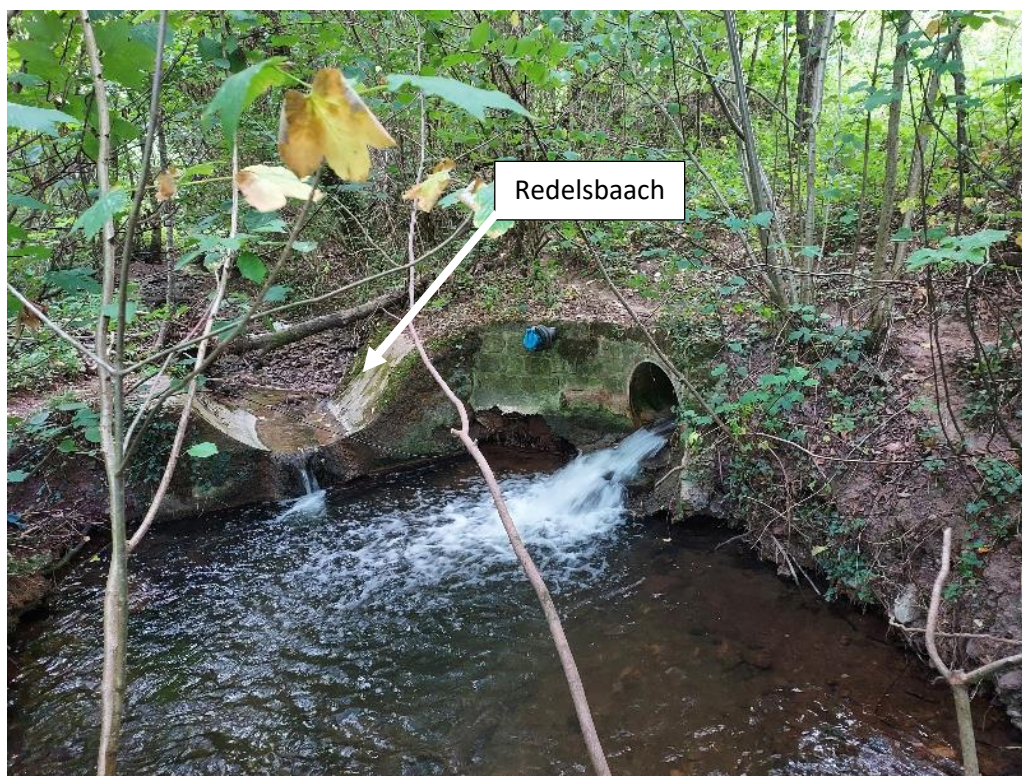
Le rejet actuel de la STEP a un impact très important sur l'hydrologie du Redelsbaach. Même si nous ne disposons pas de donnée concrète sur le Redelsbaach, les observations de terrain mettent en évidence que le débit du rejet est très largement supérieur au débit du Redelsbaach en période d'étiage comme en période de moyennes eaux (Illustration sur les photos ci-dessous).

Figure 25: Photo du rejet de la STEP dans le Redelsbaach (Luxplan, juillet 2022).

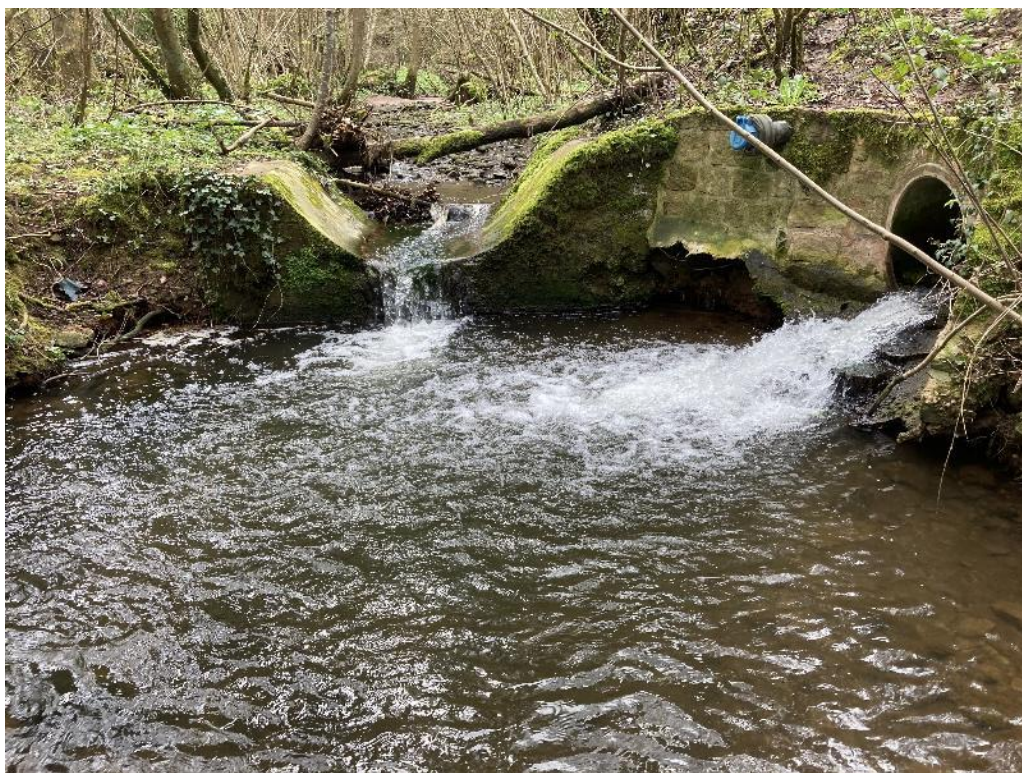
Figure 26: Photo du rejet de la STEP dans le Redelsbaach (Luxplan, avril 2023).

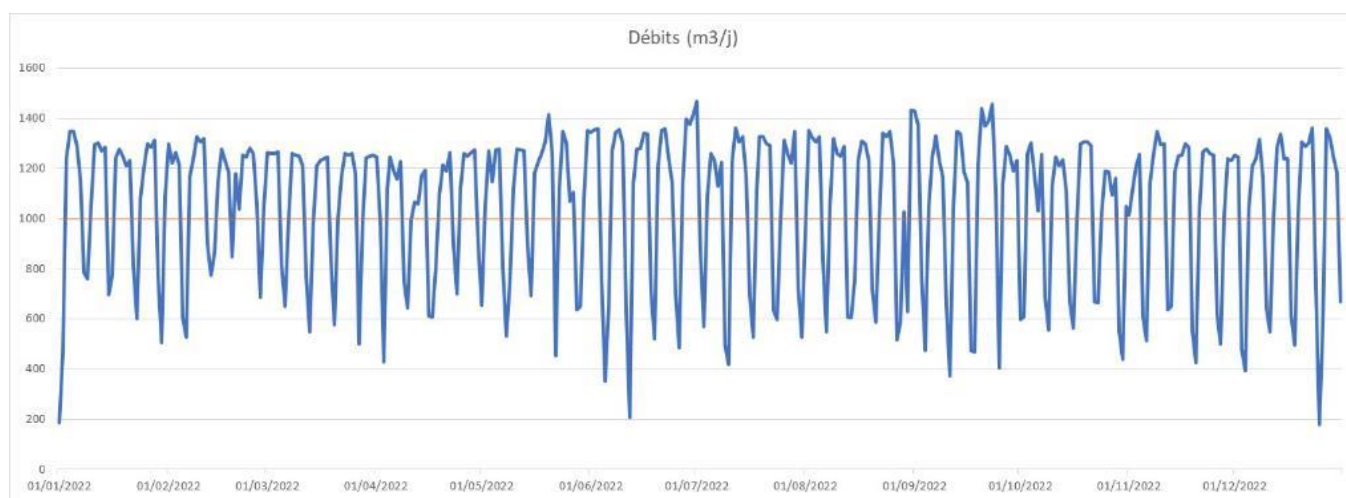
En phase exploitation, les procédures de traitement resteront identiques avec le fonctionnement simultané de 2 ou 3 SBR. Les valeurs de volume de rejets doivent être réajustées par rapport aux 1 000 m³/j de l'autorisation actuelle. En effet, la valeur moyenne de 2022 se situe autour de 1052 m³/j avec des dépassements pouvant aller jusqu'à 1 469 m³/j. La figure ci-dessous illustre les débits sur l'année 2022.

Figure 29: Débits journaliers 2022 en sortie de STEP (m³/jour)
