Bericht

über die Durchführung von Untersuchungen zur
Ermittlung der Geräuschimmissionen ausgehend
von der neuen Abwasserreinigungsanlage der
Luxlait Association Agricole

Messdatum: 22.06.2011

Auftraggeber: Luxlait Association Agricole
B.P. 87
L-7501 Mersch

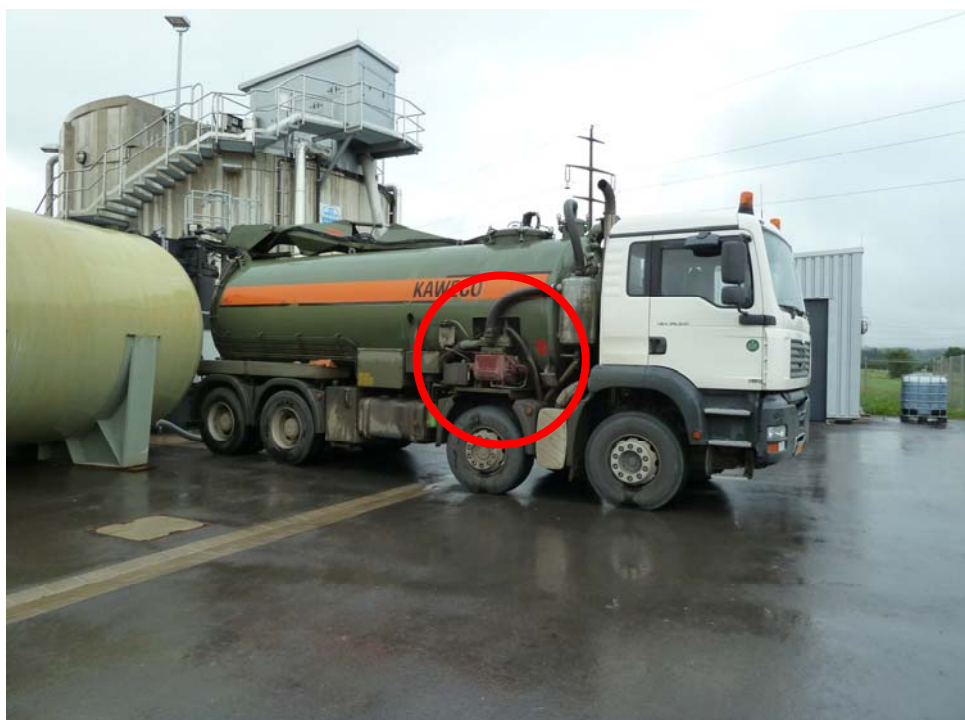
Bild 3
Lkw Schlammabzug

In Ausnahmefällen kann auch nur schwach entwässerter Schlamm abgezogen und per Tank-Lkw zur nächsten kommunalen Kläranlage gefahren werden. Die Geräuschemission beim Abzug des Schlammes wurde vor Ort gemessen. Das Mikrofon wurde neben der Maschinenhalle mit freier Sicht zum Kompressor des Lkw in Höhe von 5,5 m und einem Abstand von 19 m aufgestellt. Die Mikrofonhöhe wurde gewählt, um einen Einfluss von Reflexionen an den Gebäuden der Kläranlage auf die Messergebnisse auszuschließen.

Pumpaggregat
