Zone d'analyse 2586 à Roeser
Plan de situation 2

Extrait du Cadastre des sites potentiellement pollués

Roeser, Livange(C), 370 / 2396

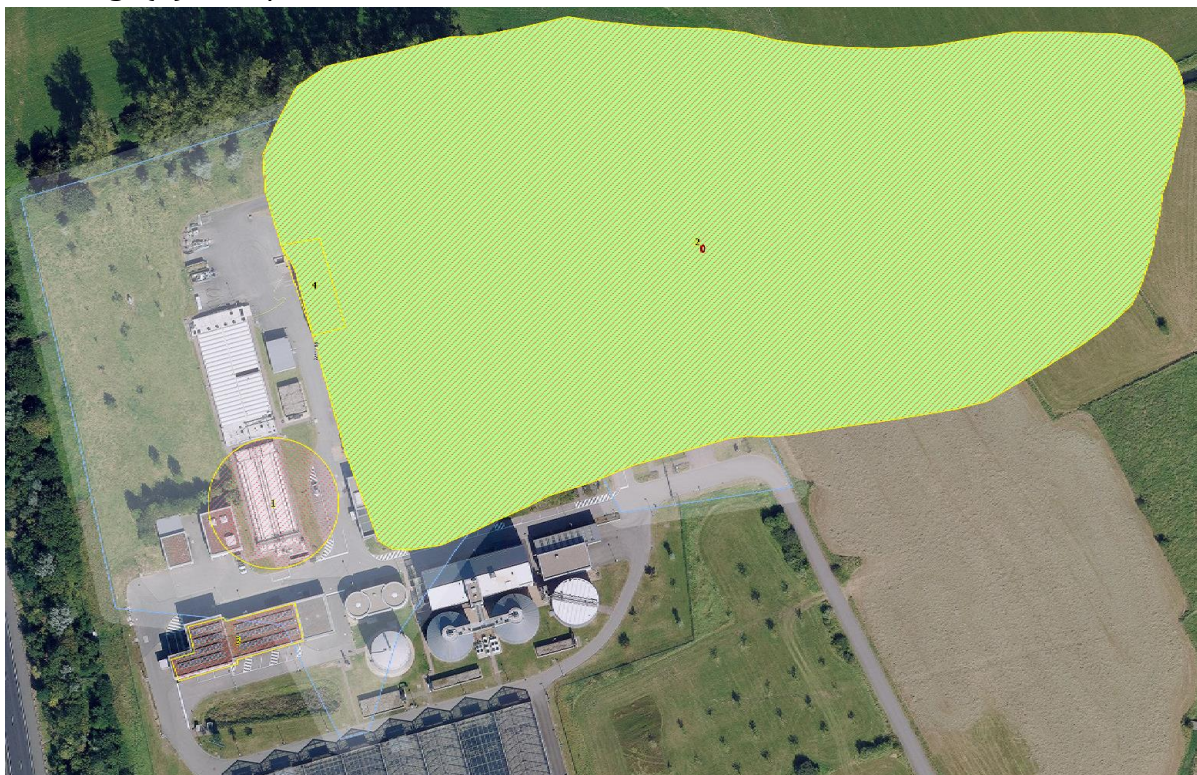
Parcelle recherchée

Sites potentiellement contaminés concernés

Surface	SPC/01/1643/AV2
Adresse	ROUTE DE PEPPANGE BETTEMBOURG
Type	Autre
Site(s) lié(s)	-
Surface (ha)	0.14
Description	Réservoir télescopique
Dossiers SSC	-
Dossiers DEC	-
Historique	1990 - inconnu: 19-Station dépuración des eaux usées
Commentaire	n'existe plus

Surface	SPC/01/1697/VER
Adresse	READEMAACHERBRILL ROESER
Type	Autre
Site(s) lié(s)	SCA/19/0014
Surface (ha)	3.69
Description	Zone d'inondation
Dossiers SSC	SC/XX/0145
Dossiers DEC	1/03/0352
Historique	inconnu - inconnu: 1-Accident avec des substances potentiellement polluantes
Commentaire	VF 02: terre: HC, HAP - eaux: HAP - boues: HC, HAP, Cu, Zn - valeur d'assainissement OSW2

Surface	SPC/17/0089/VER
Adresse	ROUTE DE PEPPANGE BETTEMBOURG
Type	Autre
Site(s) lié(s)	-
Surface (ha)	0.05
Description	Réservoir à mazout
Dossiers SSC	-
Dossiers DEC	4/03/0186
Historique	2003 - inconnu: 6-Réservoir aérien d'hydrocarbures
Commentaire	- 6.000 l + 500 l (double paroi!!)

Surface	SPC/17/0088/AV2
Adresse	ROUTE DE PEPPANGE BETTEMBOURG
Type	Autre
Site(s) lié(s)	-
Surface (ha)	0.04
Description	Atelier

Adresse	READEMAACHERBRILL ROESER
Type	Restriction
Site(s) lié(s)	SPC/01/1697/VER
Surface (ha)	3.69
Description	Zone d'inondation
Niveau ass.	-
Méthode	-
Contamination résiduelle	-
Dossiers SSC	SC/XX/0145
Dossiers DEC	1/03/0352
Commentaire	VF 02: terre: HC, HAP - eaux: HAP - boues: HC, HAP, Cu, Zn - valeur d'assainissement OSW2
